# Die Sanierung der Gizenenbrücke über die Muota

## Bericht des Bauingenieurs

Von Alphons Fässler und Peter Derendinger, Schwyz

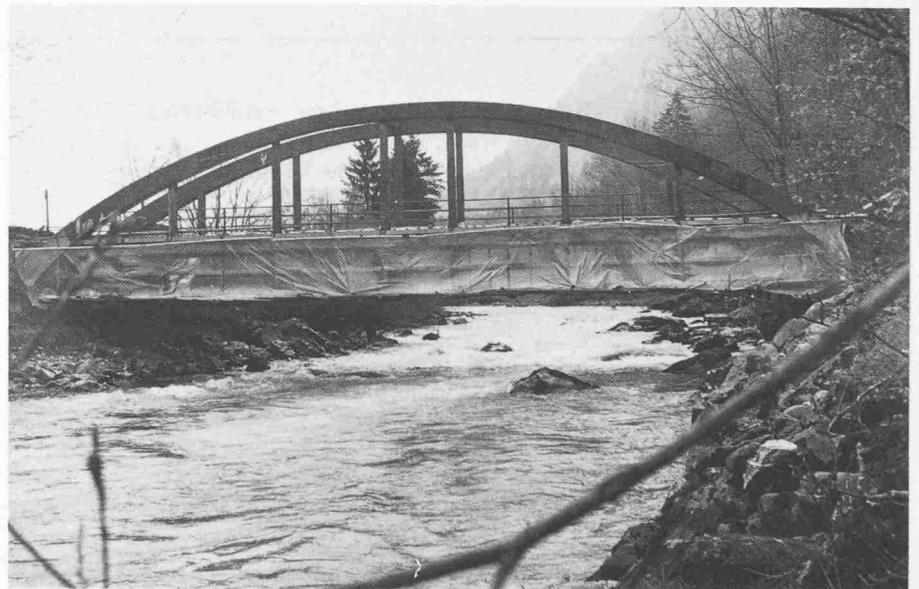
Bild 1. Gizenenbrücke mit untergehängtem Arbeitsgerüst

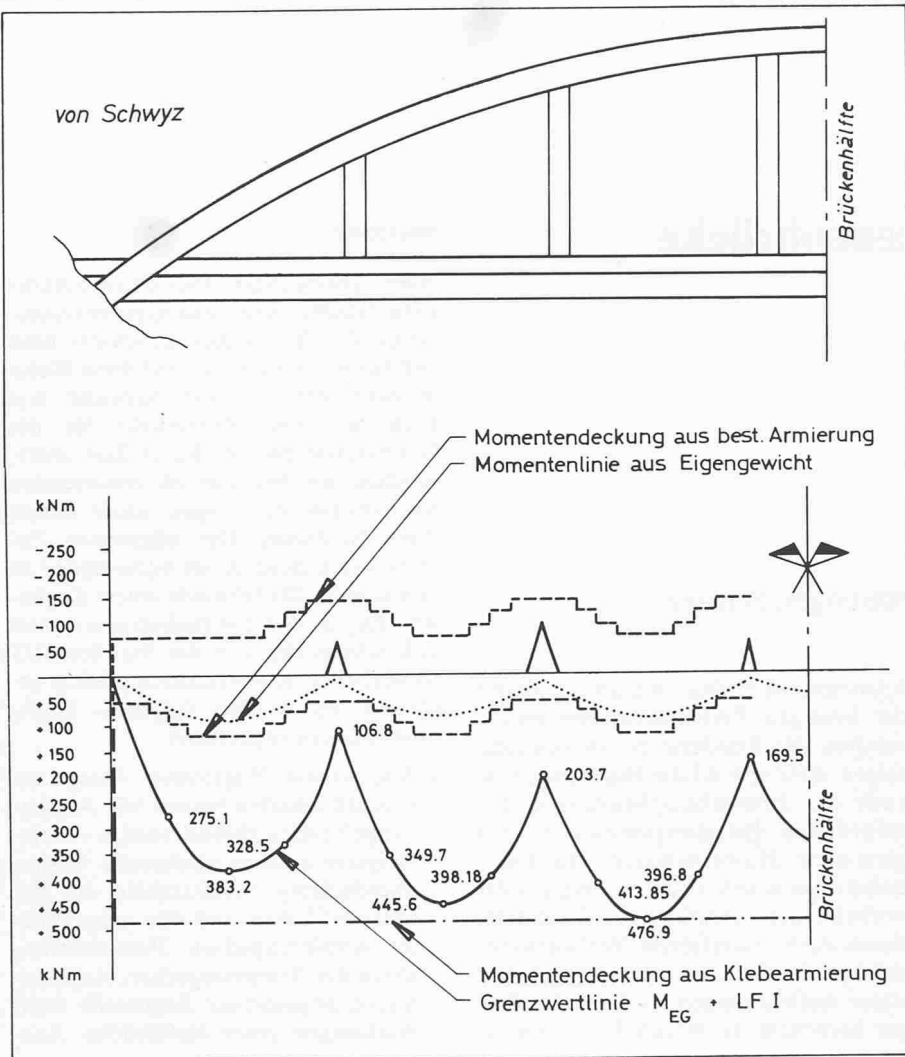
das *elastische Verhalten des Systems eine Verlagerung der Stütz- und Feldmomente in den Fahrbahnträgern*. Die Stützmomente verringern sich beträchtlich, während die Feldmomente um dieses Mass grösser werden. Die *Spannungsnachweise* zeigen, dass die vorhandene *Zugarmierung* auf der Unterseite der *Längsträger* nicht ausreicht (Bild 2).

Bild 2. Fahrbahnträger-Momentenlinien

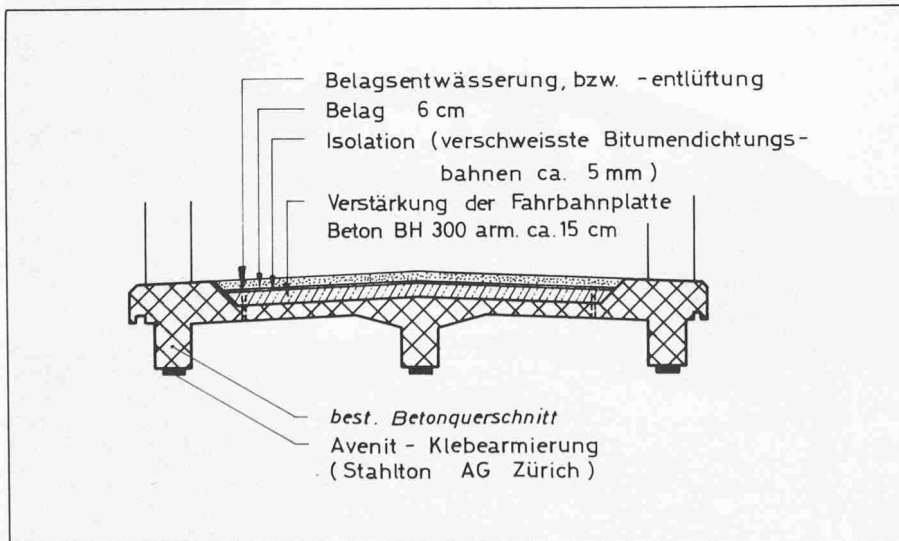
Bild 3. Querschnitt. Sanierung der Fahrbahnträger und der -platte

- *Fahrbahnplatte, Fahrbahnträger* (Bild 3). Erstellen eines *Arbeitsgerüsts* für die *Bearbeitung* der *Brückenunterseite*. *Ausspitzen* von *schadhafte Stellen* bis auf die *Armierung*.

Sandstrahlen des Betons und der ausgespitzten Armierung. Rostschutzanstrich der Armierung. Ausfüllen der ausgespitzten Stellen mit Stopfmörtel. Aufbringen der Klebarmierung (Bild 4). Dreifacher Rostschutzanstrich der Klebarmierung. Imprägnierung des Betons gegen die Karbonatisierung. Aufreissen und Entfernen des bestehenden Fahrbahnbelages. Verstärkung der Fahrbahnplatte durch Aufbringen von etwa 15 cm armiertem Beton BH 300. Isolieren der Fahrbahnplatte durch Verschweissen von Bitumendichtungsbahnen mit der Betonoberfläche. Aufbringen eines bituminösen Belages, Stärke 6 cm.
