# Die Restauration des Thursteges zwischen Bussnang und Weinfelden

Von Rudolf Schlaginhaufen, Frauenfeld

## Zustand des alten Stegs

## Sanierung

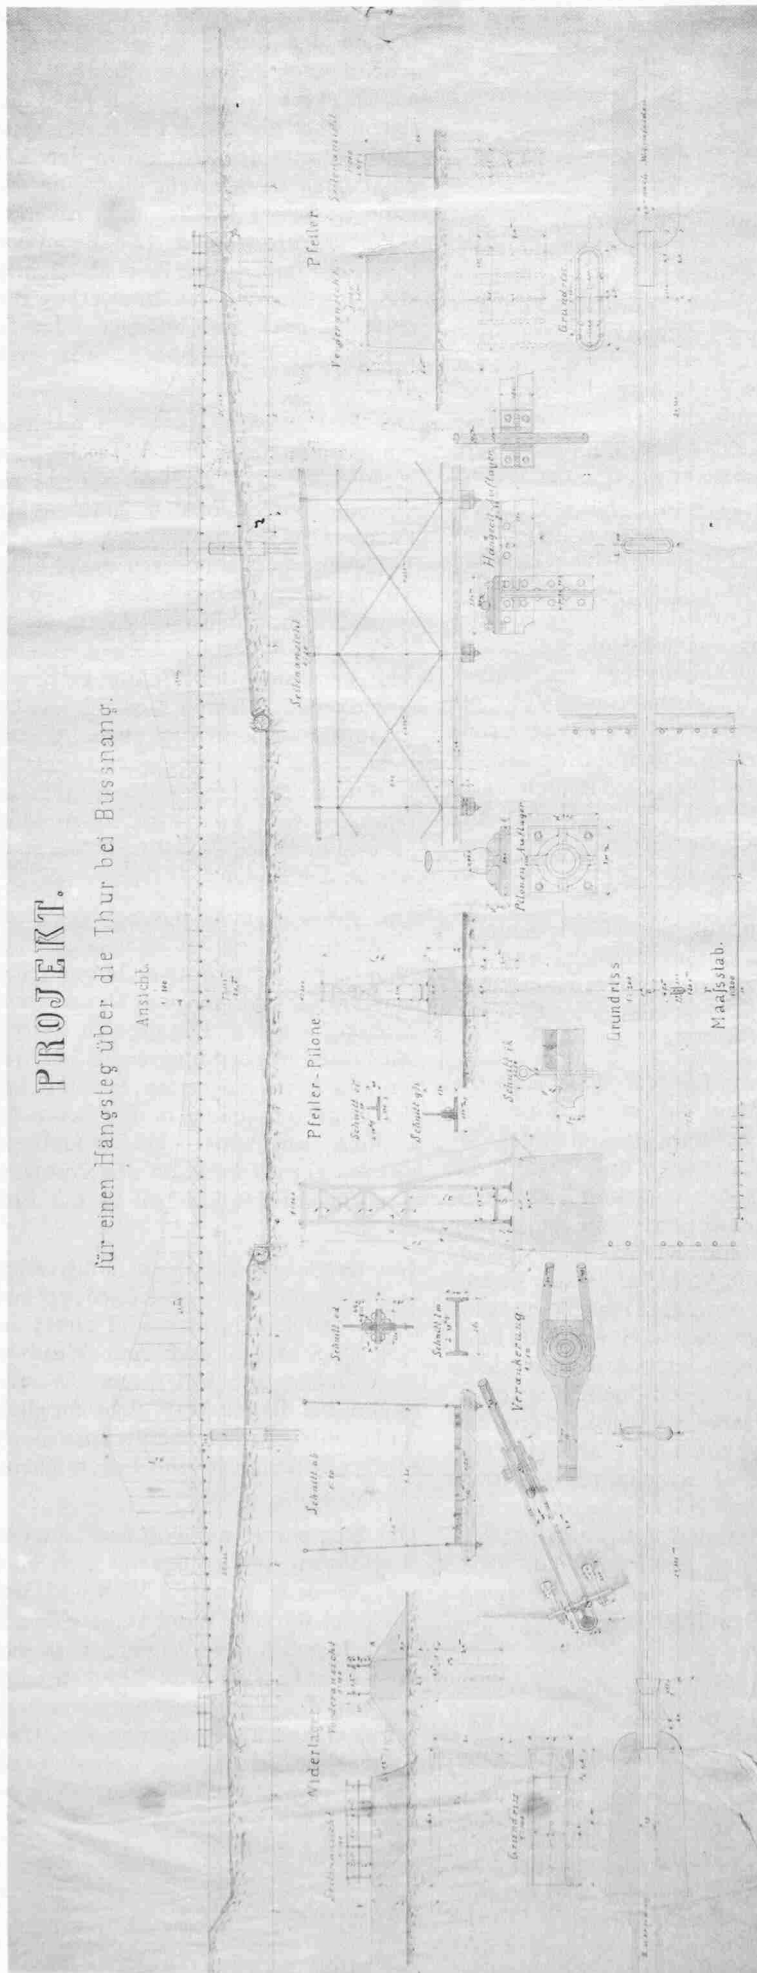
Bild 1. Projektzeichnung des alten Sieges aus dem Jahr 1881

Er wurde weitgehend entsprechend der Projektzeichnung (Bild 1) von der eingangs erwähnten Romanshorer Firma

Die *Schwergewichtswiderlager* und die *Pfeiler* wurden auf einen Rost von 3–6 m langen, 20 cm starken Holzpfehlern fundiert, die am Kopf 20 cm in die Fundamentsohle eingebunden waren. Bei einer teilweisen Freilegung einer Widerlagersohle wurde 1975 festgestellt, dass die Pfeile abgefault waren, vermutlich infolge Absinkens des Grundwasserspiegels. Sowohl im Fundamentbeton als auch im Boden waren die Pfahllöcher noch deutlich sichtbar. Für die *Schwergewichtswiderlager* bedeuteten die fehlenden Pfeile eine Gefährdung der Standsicherheit bei Hochwasser. Der aufgehende Beton aus dem letzten Jahrhundert entsprach naturgemäss nicht den heutigen Qualitätsbegriffen. Neben zahlreichen *Frostschäden* waren deutliche *Risse in Richtung der Seilverankerung* feststellbar.

Die 55 mm dicken *Tragseile* unbekannter Herkunft, bestehend aus 6 Litzen mit je 19 Drähten zu 4 mm Durchmesser, waren *äusserlich stark angerostet* mit Querschnittsverlusten der Einzeldrähte bis zu 50 Prozent. Dem Seil entnommene Drahtproben zeigten gemäss EMPA-Prüfung eine sehr geringe plastische Reserve bei 73,2 kg/mm<sup>2</sup> Streckgrenze, 79,6 kg/mm<sup>2</sup> Zugfestigkeit und einer Bruchdehnung von 6,5 Prozent. Gemäss Baubeschrieb wurden die

Der *Versteifungsträger* aus Schweisseisen, durchlaufend über drei Felder von 22,30 + 77,33 + 22,30 m war ein aus kleinen Winkelprofilen geschraubter Fachwerkträger und in bezug auf seine Tragebene unsymmetrisch ausgebildet. Mit mehreren gebrochenen Diagonalstäben, verbogenen Gurtungen, ausgeschlagenen Schraubenlöchern und zudem stark angerostet befand er sich in einem sehr schlechten Zustand. Die Ursache lag wohl in der ungenügenden Bemessung als Folge mangelnder Kenntnis zutreffender Berechnungsverfahren, sowie der konstruktiven Mängel und der Lagerung ohne Dilatationsweg an den Enden.

Die *Pylonen* in klassischer genieteter Konstruktion hatten sich abgesehen vom Korrosionsschutz recht gut gehalten. Am Fuss waren sie in Gusskörpern gelenkig gelagert. Die grossen lotrechten Lasten wurden über einen 2 m breiten und 50 cm mächtigen, lastverteilenden Sandsteinquader in den Beton des Pfeilers eingeleitet. Als Seilaufleger dienten gut geformte, in die Konstruktion eingienietete Gussstücke mit Bleifuttern.

Der *Gehbelag* bestand aus längsverlegten Tannenholzbohlen, eingebettet zwischen den Untergurten und direkt auf den Querträgern und dem Windverband aufliegend. Ein rascher Wasserablauf bei Regen war nicht möglich, und es bildeten sich überall korrosionsfördernde Schmutz- und Feuchtigkeitsnester.
