# Der schiefe Turm von St. Moritz

**Seit 1976 betreut das Institut für Grundbau und Bodenmechanik (IGB) die Untersuchungen über den schiefen Turm von St. Moritz, die 1983 zur «3. Sanierung» führten. Nachfolgender Beitrag stellt die wichtigsten Fakten zusammen.**

VON RUDOLF WULLIMANN UND  
FREDI SCHNELLER,  
ZÜRICH

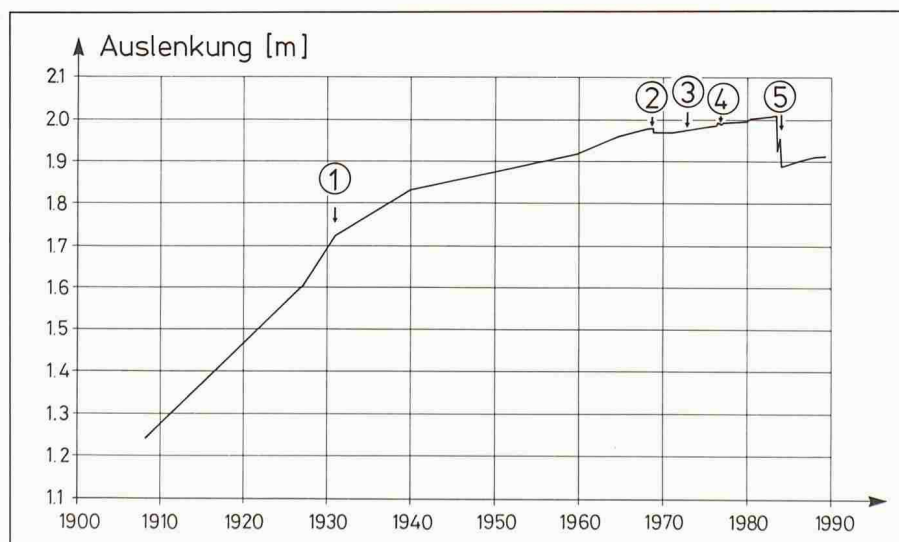
In Bild 3 ist der Verlauf der Turmneigung seit Messbeginn 1908 in Funktion der Zeit wiedergegeben. Es ist generell eine Verzögerung der Neigungszunahme in den letzten Jahrzehnten festzustellen. An den Knicken in der Kurve zeigt sich die Wirkung der 1. und 2. Sanierung. Bei der 3. Sanierung stellte sich eine momentane Reduktion der Auslenkung von rund 10 cm ein. Im vergrösserten Massstab des Bildes 4 ist der «Sprung» in der Kurve infolge des Erdbebens in Friaul vom 6. Mai 1976 zu erkennen.

Bild 3. Verlauf der Neigung bzw. Auslenkung des Turmes während rund 80 Jahren bis heute; 1: 1. Sanierung, 2: 2. Sanierung, 3: Nachspannen der Anker, 4: Erdbeben in Friaul, 5: 3. Sanierung

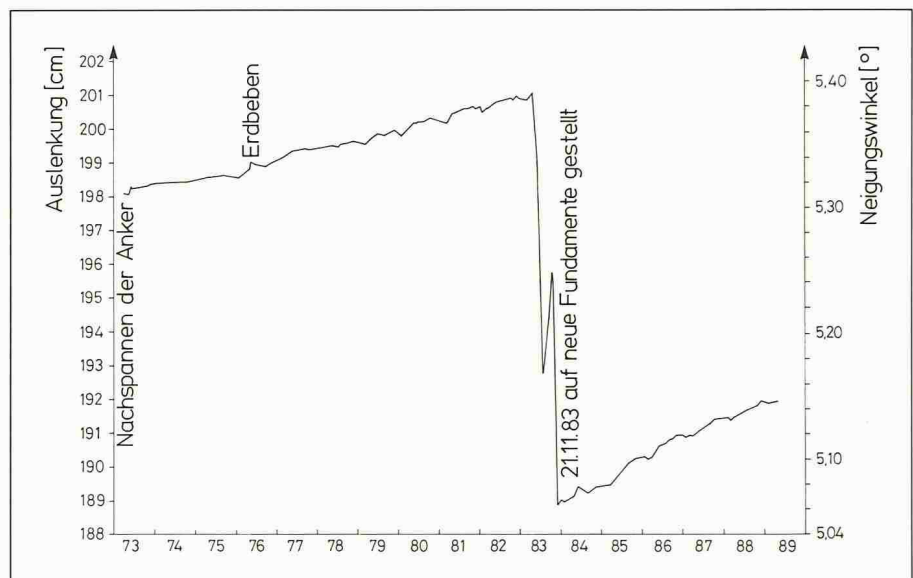
Am 21. November 1983 wurde der Turm auf neue Fundamente (Bild 6) gestellt. Nach diesem Datum zeigt sich, dass die Neigung des Turmes zunächst etwas stärker zunimmt als vor der 3. Sanierung (Verdrehung der Fundamentalscheiben). Aus Bild 4 ist im Detail eine Beschleunigung der Neigung im Frühjahr/Sommer und eine Verlangsamung im Herbst/Winter abzulesen. Dies ist im wesentlichen auf die Durchströmung des Hanges, welche in den angegebenen Perioden stark bzw. schwach ist, zurückzuführen.

Bild 4. Ausschnitt aus Bild 3 im vergrösserten Massstab. Verlauf der Neigung bzw. Auslenkung seit 1973

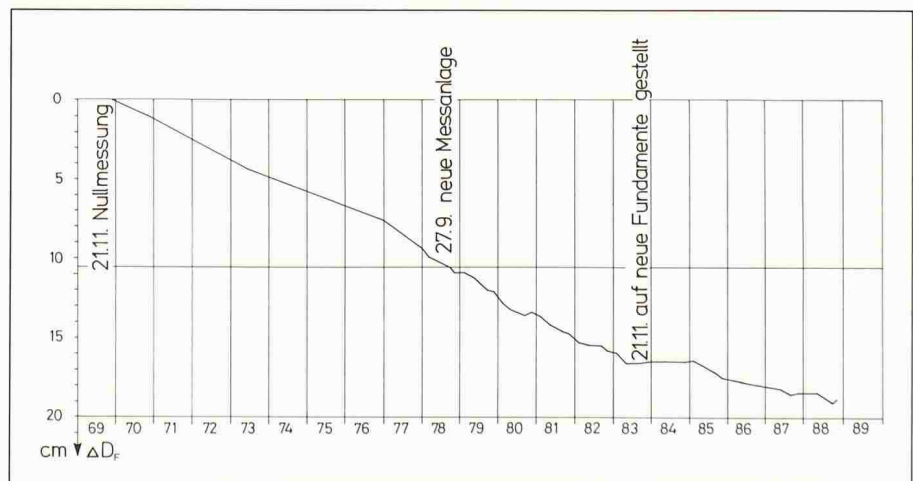
Der Verlauf der Turmfussverschiebung seit 1970 ist in Bild 5 aufgezeichnet. Die Verschiebung des Turmfusses ergibt sich aus Distanzmessungen (Genauigkeit  $\pm 2$  mm) vom Felsriegel beim Hotel «Kulm» aus. Diese Messungen werden dreimal jährlich vorgenommen. In erster Näherung ist aus Bild 5 eine mittlere Verschiebungsgeschwindigkeit von rund  $v_m \approx 1,3$  cm/Jahr in der Zeit von 1970 bis Ende 1982 und ein  $v_m \approx 0,5$  cm/Jahr in den letzten Jahren herauszulesen. Über die ganze Messzeit gemittelt, ergibt sich  $v_m \approx 1,0$  cm/Jahr.

Bild 5. Verschiebung des Turmfusses von 1970 bis Ende 1988

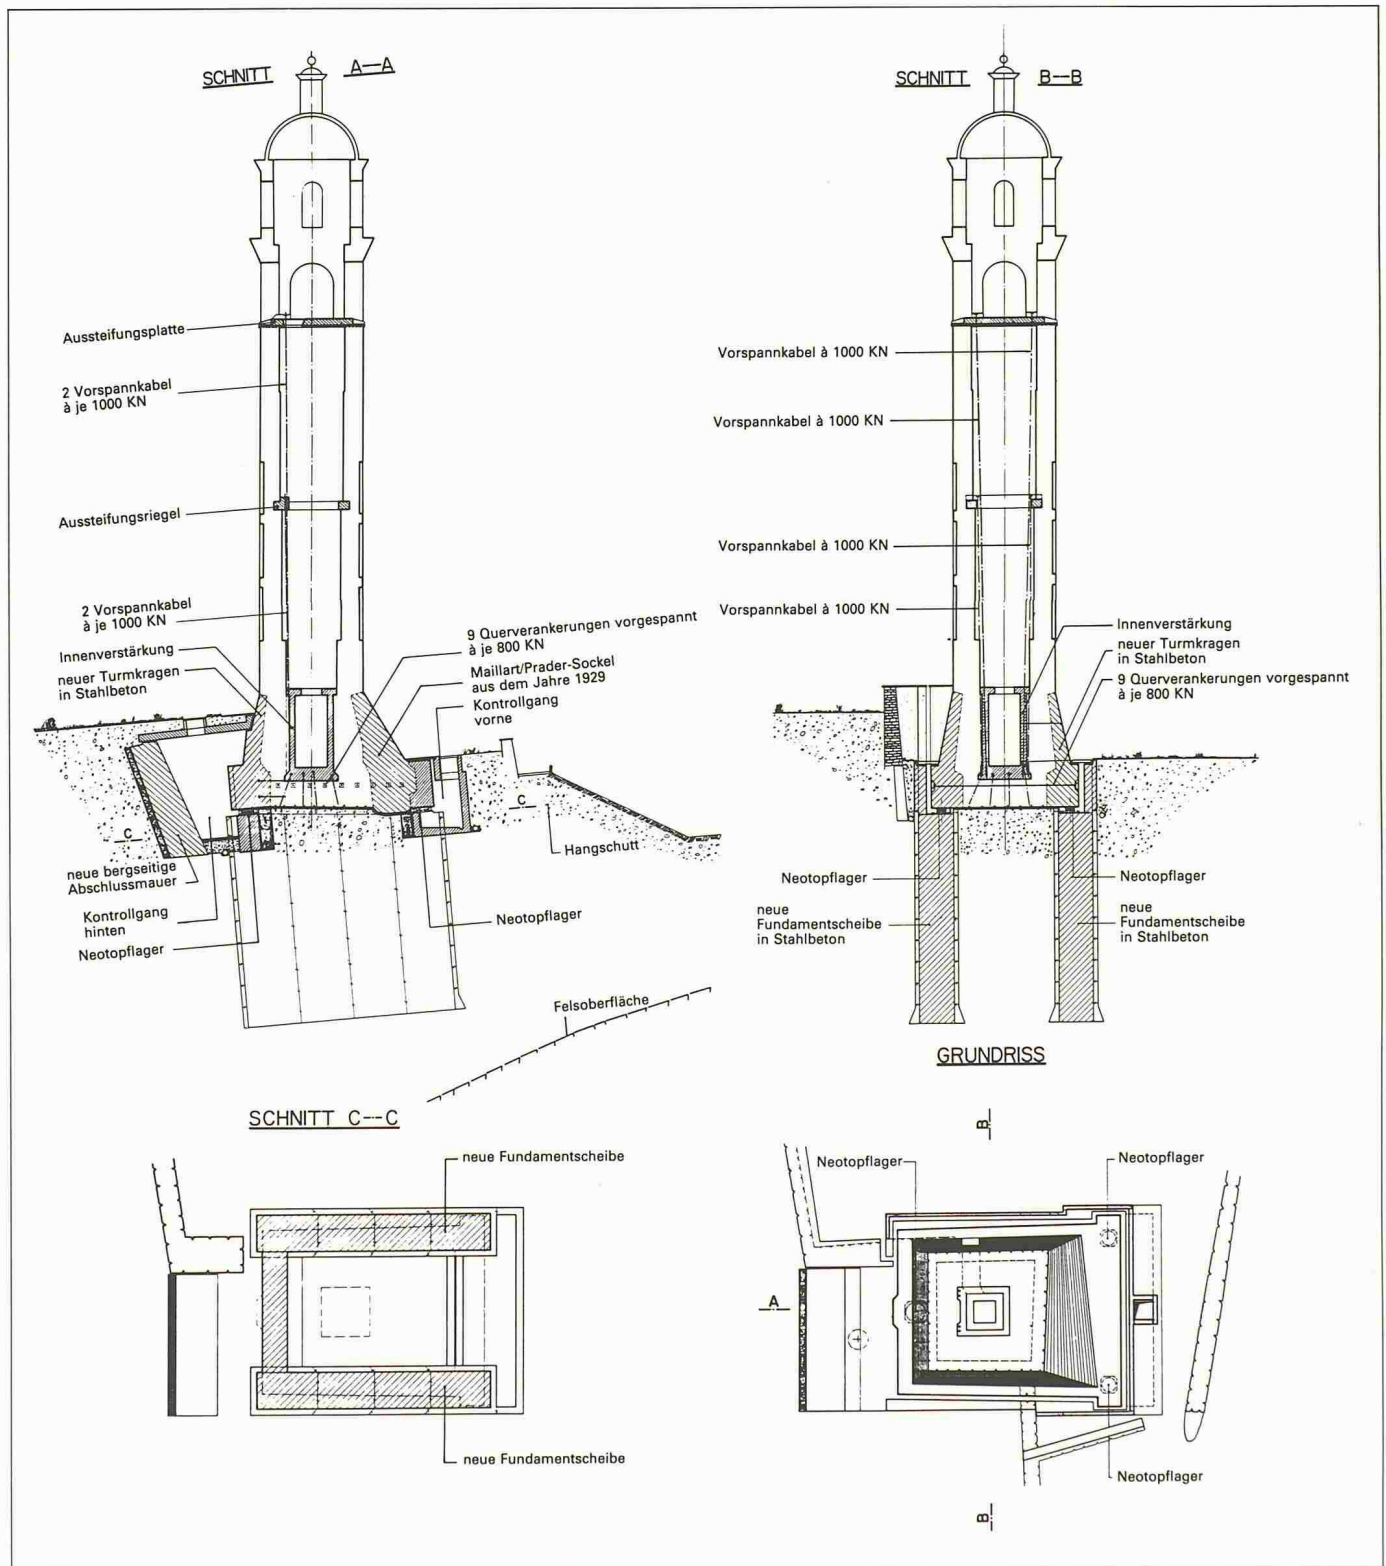
Bild 6. 3. Sanierung des Turmes mit ihren Hauptelementen: Stahlbetonkragen, Lager und Fundamentscheiben (aus [6])

Die Lasten mussten somit am bestehenden Turmfuss abgefangen und den Scheiben übergeben werden. Der Abfangung dient der neue, den Turmfuss umfassende Stahlbetonkragen. Die Fussverstärkung aus dem Jahre 1928 konnte in das neue Tragkonzept miteinbezogen werden. Die 3 zwischen Kragen und Scheiben eingebauten Neotopflager sorgen für klare Auflagerbedingungen im Hinblick auf weitere Turmverkipnungen (Bild 6).

Kragen, Lager und Stahlbetonscheiben sind die Hauptelemente der neuen Fundation des Turms. Die Innenverstärkung im Bereich des Turmfusses und die untere Querverspannung des Turmkragens sind für den Erhalt des inneren Gleichgewichtes notwendig. Der Kontrollgang vorne sowie der Kontrollraum hinten mit neuer Abschlussmauer und Abschlussdecke ermöglichen den Zugang zu den Lagern und deren Kontrolle und Höhenkorrekturen. Deshalb wurde der Turmkragen auch seitlich vom aufgehenden Terrain losgelöst. Nach aussen neu in Erscheinung

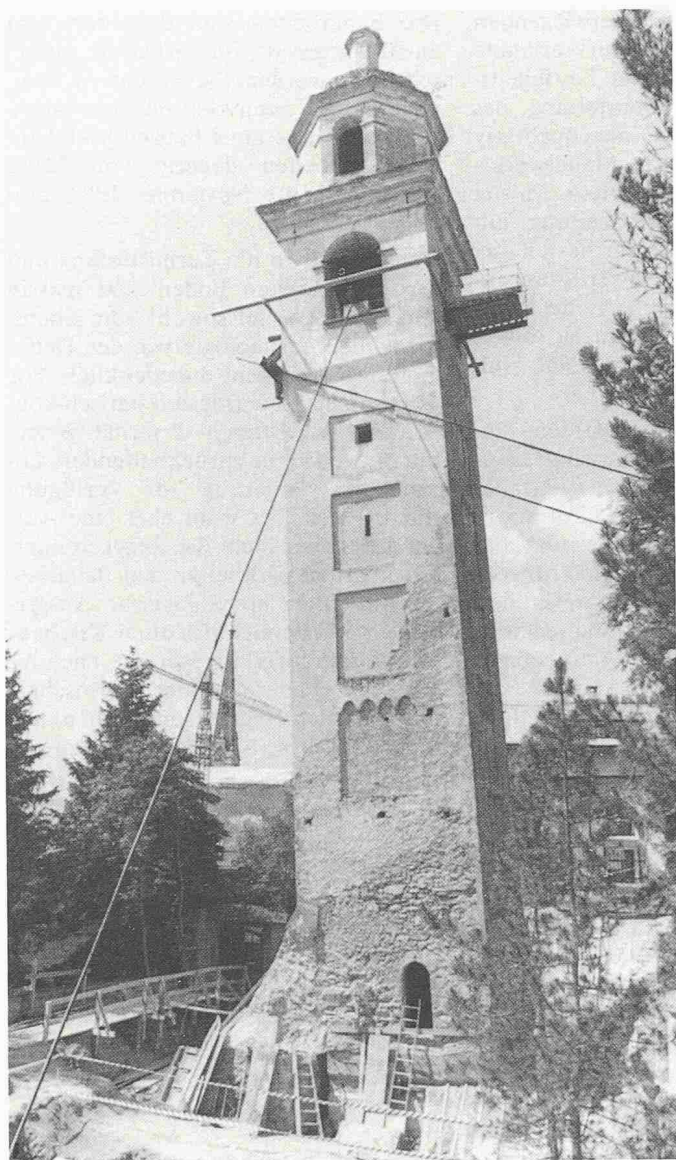
Bild 7. Verankerung des Turmes während der Bauarbeiten (aus [7])

Nicht einfach, aber nur subjektiv gefährlich war die Realisierung des an sich klaren Sanierungskonzeptes. Wie schon anlässlich der 1. Sanierung im Jahre 1928 wurde der Turm während der Bauarbeiten zur Sicherung mit Stahlkabeln und Bodenankern zurück-

verankert. Zusätzlich zu 1928 wurde der Turm auch nach beiden Seiten mit Schrägkabeln gesichert (Bild 7). Zur Reduktion der Temperaturverformungen wurden die Kabel in Hüllrohre gelegt. Die Ausführung der Arbeiten erfolgte in kleinen Etappen, jeweils hinten beginnend und nach vorne fortschreitend. Die vorhandene markante Schiefstellung des Turmes hat den Mut zur Forcierung der Bauarbeiten laufend gedämpft.

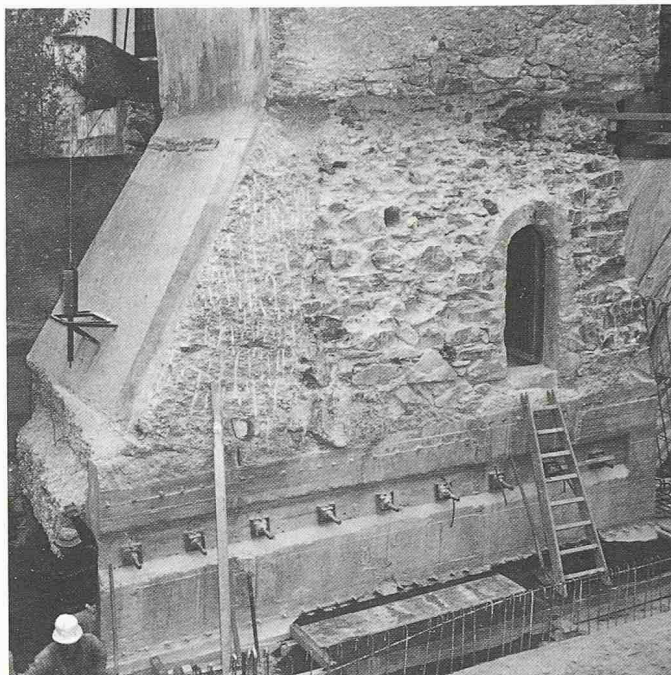
Bild 8. Detailansicht des Fundamentsockels aus dem Jahre 1928 und des bestehenden Turmmauerwerks vor Erstellung des neuen Turmkragens. Querverspannung des Turmfusses. Lot (links) zur Kontrolle der Turmbewegungen während der Bauzeit (Foto E. Brügger, Zürich)

Sumpfkalk. Das zum überwiegenden Teil grobblockige Mauerwerk erlaubte keine Probeentnahme mit Festigkeitsuntersuchung. Eine Beurteilung des Mauerwerkes war also nur qualitativ möglich. Der kompakte Mauerwerksverband, der durchgehärtete Mörtel und die schwierige Bearbeitung mit Spitzeisen und Kompressor liessen dieses Mauerwerk als hochwertig einstufen. Ihm wurden rechnerische Spannungen während der Bauzeit bis 2 N/mm<sup>2</sup> bedenkenlos zugemutet, vgl. dazu auch Bild 8.
