# Die Renovation der Bank Hofmann in Zürich

Autor(en): **Nievergelt, Dieter**

Zeitschrift: **Schweizer Ingenieur und Architekt**

Band (Jahr): **97 (1979)**

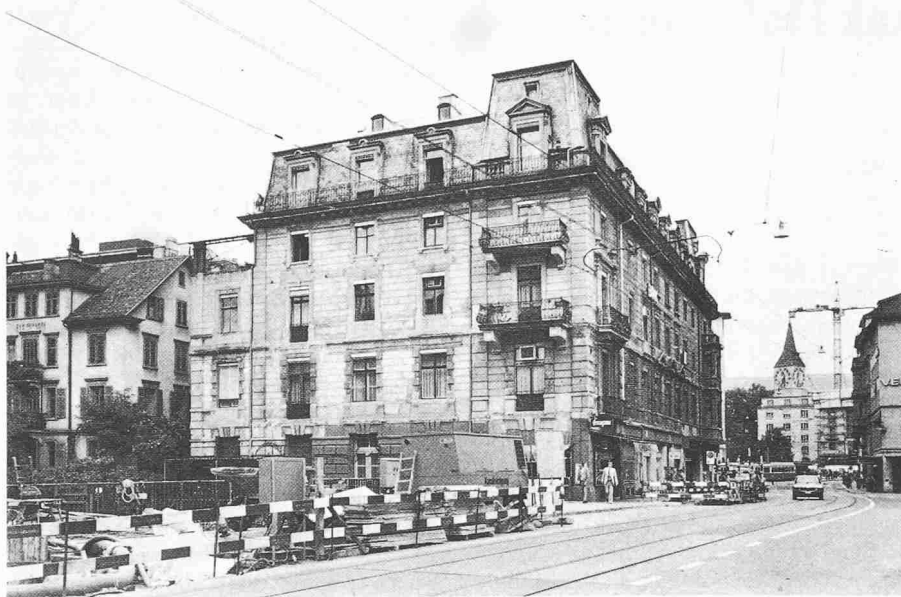
Der Bau vor der Renovation: Blick von Südwesten
