# Geotechnische Probleme beim Neubau des Gymnasiums Biel

Von Ulrich Schär, Bern/Zürich

**Auf dem Areal des sog. Strandbodens in der Bieler Seebucht entsteht gegenwärtig das neue Gymnasium, bestehend aus drei untereinander in Verbindung stehenden Baukörpern (Bild 2) sowie – auf der gegenüberliegenden Seite der Schüss – einer grossen Sporthalle. Die Bauten reichen im Maximum bis knapp 7 m unter die heutige Geländeoberfläche.**

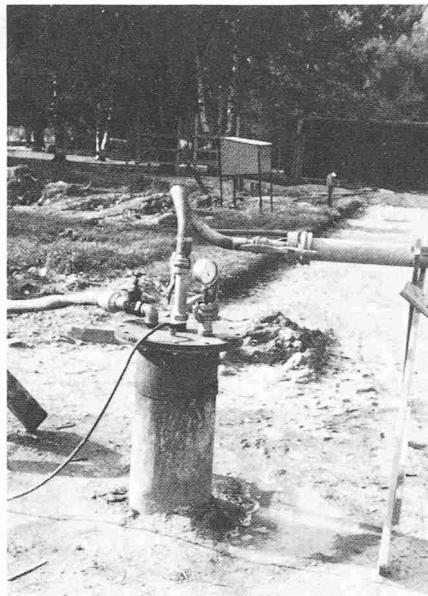
Bild 11. Filterbrunnen zur Grundwasserdruckentlastung mit aufgesetztem Kopf für Vacuumhilfe

che von  $\varnothing 350$  mm mit 3 mm Wandstärke Verwendung. Als Filtermaterial wurde eine Mischung von Kiessand 1–3 mm und 3–6 mm im Verhältnis von 1:1 eingebaut. Da nach den Kleinpumpversuchen bzw. der beschränkten Durchlässigkeit des Silt/Sand-Untergrundes eine reine Schwerkraftentwässerung nicht ohne Risiken namentlich bezüglich der Brunnenversandung war, erfolgte zusätzlich eine Ummantelung der Schlitzbrückenfilterrohr-Abschnitte mit einem feinen Tresengewebe des Typs NY 425 HC. Erwartet wurde im Bereich des kiesfreien, siltig-sandigen Untergrundes eine maximale Brunnenfördermenge von rund 40 l/min, was in der Folge auch mehr oder weniger zutraf. Bereits aus unserer Baugrunduntersuchung wurde erkennbar, dass eine nennenswerte Grundwasserdruck-Entlastung, wie sie zur Gewährleistung der erforderlichen hydraulischen Stabilität der Baugrube er-
