# Statische Sicherung historischer Bauten

Von E. Schubiger, Zürich

## Kartause Ittingen

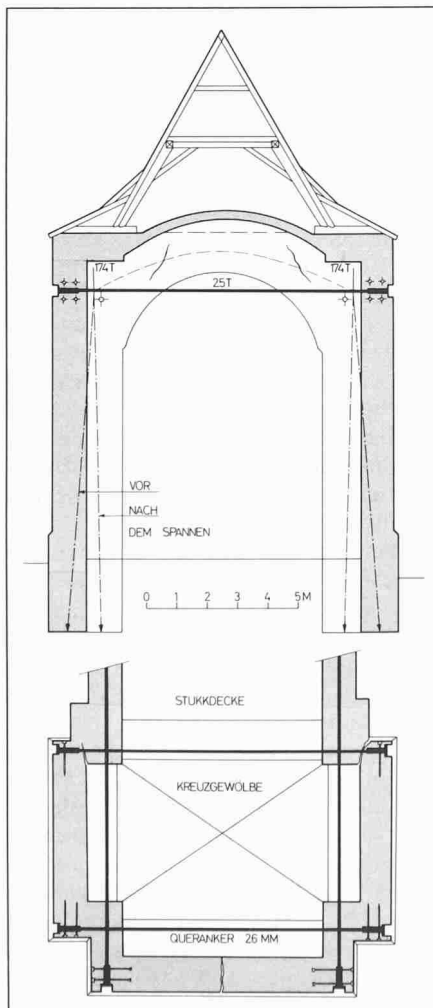
Bild 6 stellt den Grundriss des Kirchenchores dar als Untersicht des Kreuzgewölbes. Der Seitendruck auf die vier Mauerecken resultiert aus den Horizontalschüben der diagonalen Kanten und der flankierenden Bögen. Die Spanglieder umfassen das Rechteck an allen vier Seiten. Ihre Höhenlage ist bestimmt durch den Schnittpunkt des Kämpferdruckes mit dem Auflagerlot (Bild 6). Auf Wunsch der Denkmalpflege wurde die architektonische Wirkung der sichtbaren Zugbänder durch aufgeheftete Probestangen geprüft und als tragbar empfunden. Eine versteckte Lösung wie bei der Kathedrale St. Gallen kam sowohl aus technischen wie finanziellen Gründen nicht in Frage.

Bild 6. Spannglieder und Kräftespiel vor und nach dem Spannen

wird heute die Umschnürung hydraulisch vorgespannt, d. h. zum voraus um die zu erwartende Verlängerung gestreckt.
