# **Wetterfester Baustahl: Beilage zum Kapitel "Praktische Anwendung im Hochbau"**

Autor(en): **Theiler, Franz / Geiser, Roland**

Zeitschrift: **Schweizer Ingenieur und Architekt**

# Wetterfester Baustahl

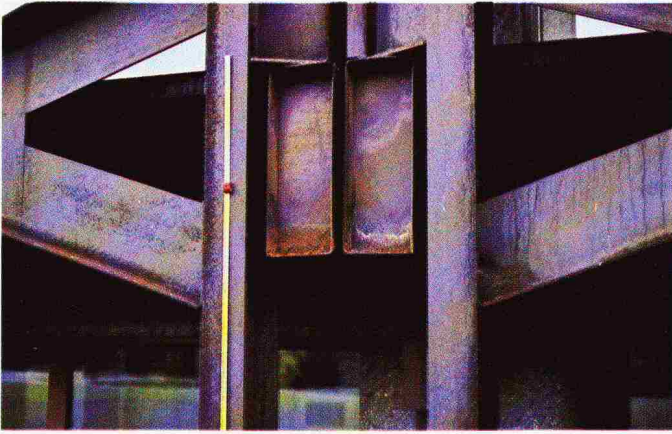
Bild 1. Fassadenausschnitt, Stahlskelettbau mit zahlreichen Stellen, wo das Regenwasser längere Zeit liegen bleiben kann

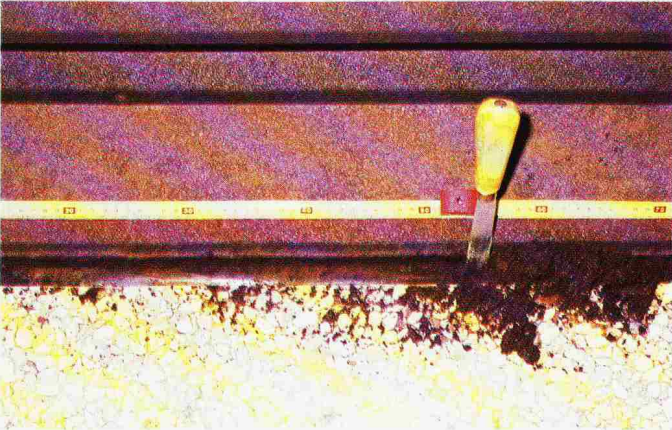
Bild 2. Detail aus Bild 3. In der linken Hälfte der Fuge ist der Rostschlamm entfernt worden. Das Fassadenblech ist in diesem Bereich bereits sehr stark angegriffen

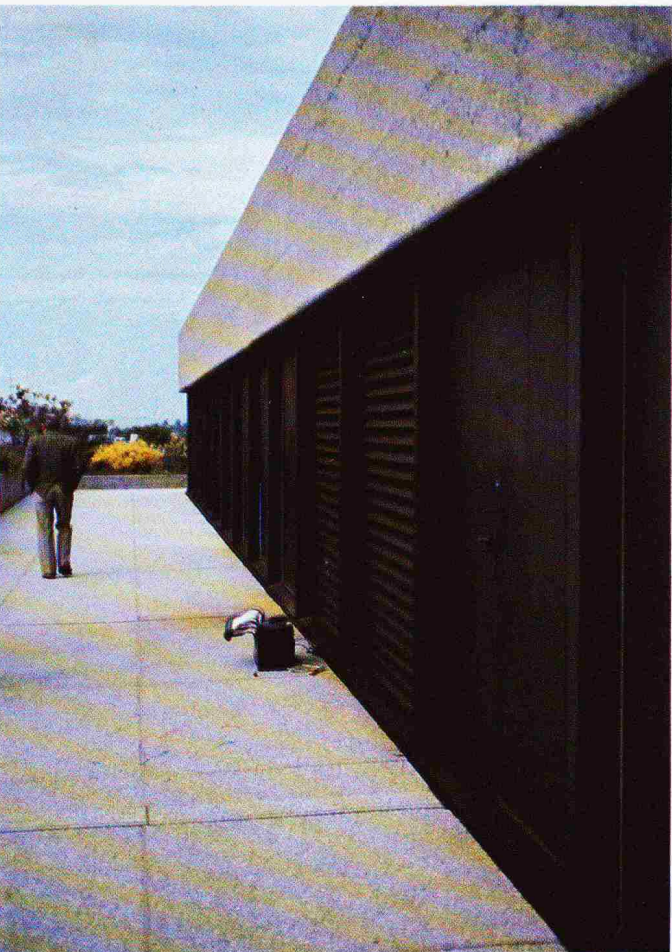
Bild 3. Fassade eines Attika-Geschosses. In der Fuge zwischen Bodenplatten und Fassadenblech sammeln sich die Korrosionsprodukte an und bilden einen feuchten Schlamm (vgl. auch Bild 2)

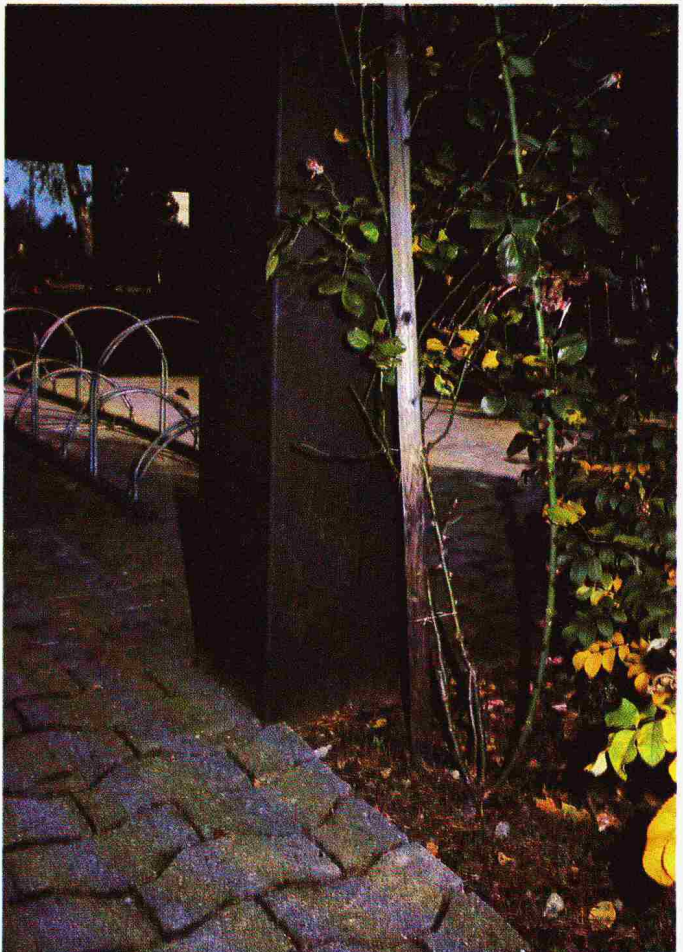
Bild 5. Ungeschützte Stütze in direktem Kontakt mit dem feuchten Erdreich

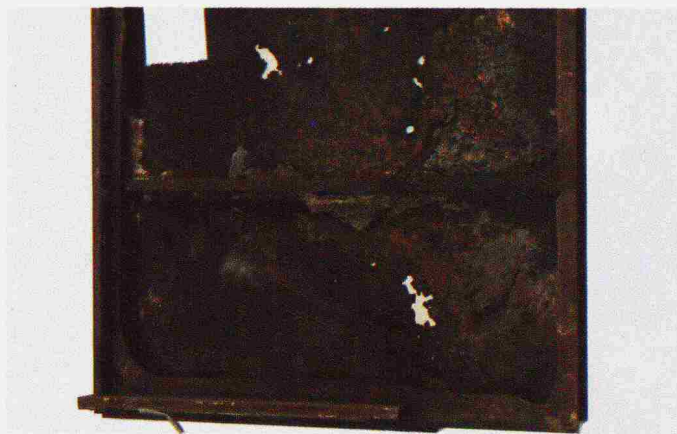
Bild 7. Aufgeschnittenes Fassadenelement mit Perforationen am Aussenblech (PUR-Schaumstoff entfernt)

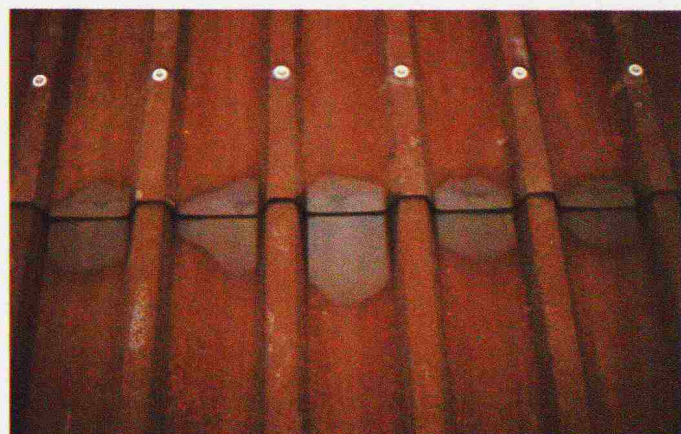
Bild 11. Dach aus überlappend angeordneten Trapezblechen. Im Bereich der Überlappung wird das Regenwasser während längerer Zeit festgehalten

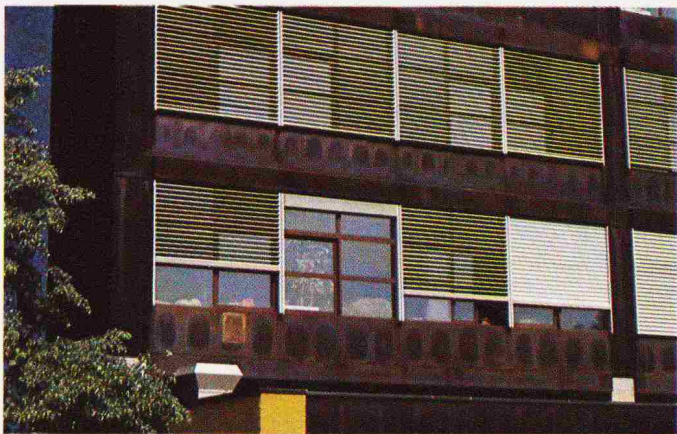
Bild 8. Unregelmässige Färbung von Fassadenelementen, verursacht durch unterschiedliche Wärmeableitung (und damit unterschiedlich lange Feuchtperioden) an Stellen, wo im Elementinnern Stege als Abstandhalter angeheftet waren

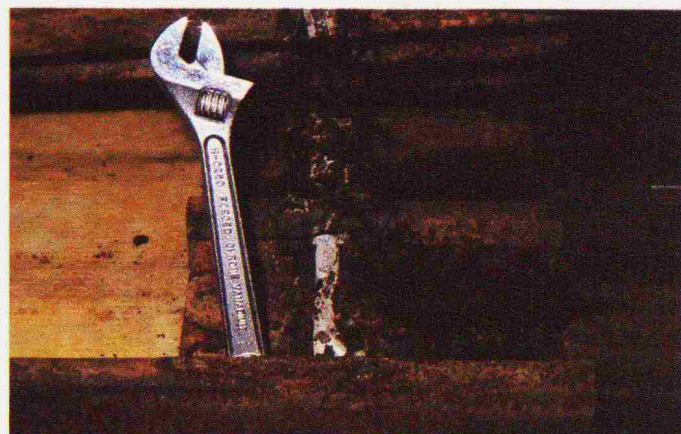
Bild 12. Geöffnete Überlappung mit Überresten eines Dichtungsbandes. Sehr starke Korrosion bis zur Perforation im Bereich der Überlappung

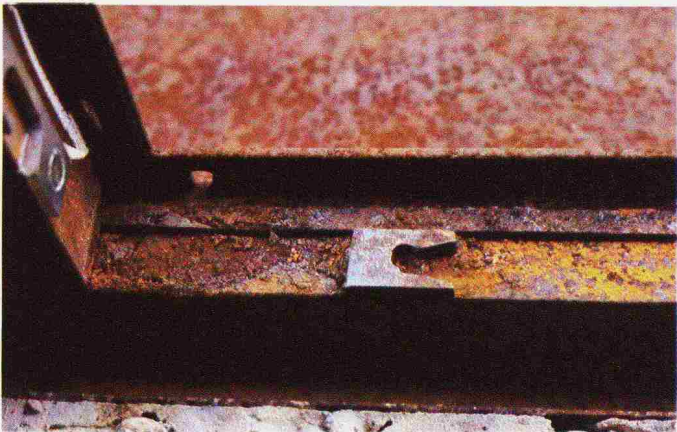
Bild 9. Fensterrahmen nach Südwesten ausgerichtet. Ausgeprägte Korrosion in der Wasserrinne nach vierjähriger Beanspruchung

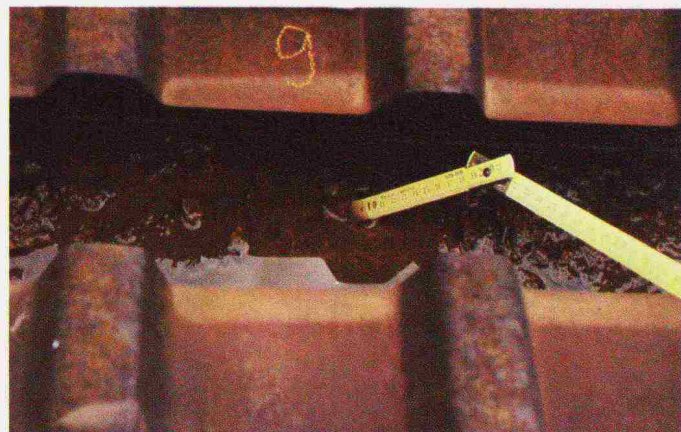
Bild 13. Dachrinne mit zu geringem Gefälle, fast vollständig angefüllt mit Wasser und schlammartigen Korrosionsprodukten

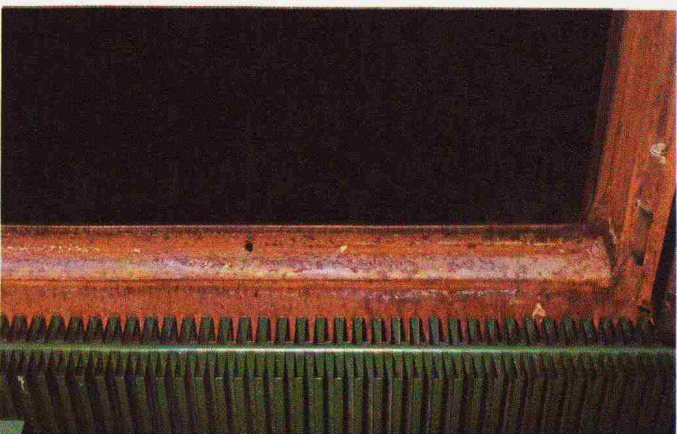
Bild 10. Fensterrahmen nach Osten orientiert mit geringerer Korrosion nach vier Jahren als im vorherigen Bild
