# Denkmalpflege im Kanton Schwyz 2000/2001

Markus Bamert

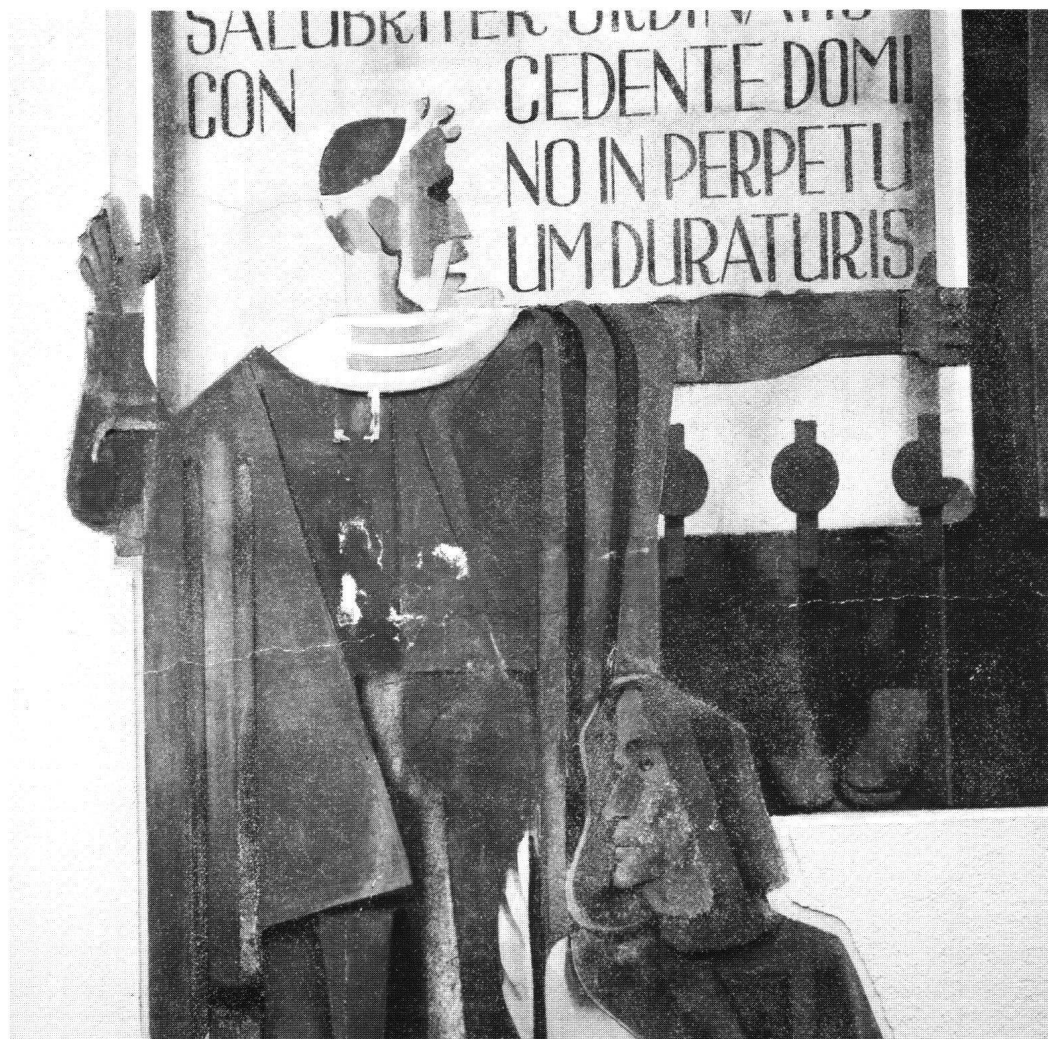
Abb. 1: Schwyz, Bundesbriefmuseum, Wandbild «Fundamentum». Ausschnitt mit dem Kopf des Schreibers. Deutlich sind die kleinen Abplatzungen auf der Oberfläche der einzelnen hellen Sandkörner zu sehen. Diese Abplatzungen liessen das Bild milchig erscheinen.

Die exponierte Lage des Wandbildes hatte schon bald nach dessen Vollendung zu Schäden geführt. Teilweise waren Risse im Mauerwerk durch Setzungen des Gebäudes entstanden, die sich quer über die Bildfläche ziehen, teilweise platzten auch einzelne Farbschollen ab. Erste Sanierungsmassnahmen, die für die damalige Zeit erstaunlich genau mit Photos und Schadenbeschreibung dokumentiert wurden, fanden im Jahr 1941 statt. 1954 wurde zwar das Schadenbild mit horizontal und diagonal verlaufenden Rissen festgehalten, in der Folge jedoch keine Sanierung vorgenommen, da es sich um die gleichen Schäden handelte wie vor 13 Jahren und keine direkte Gefährdung des Bildes bestand. Hingegen wurde auf Anraten verschiedener Experten das sehr knappe Vordach verlängert. 1976 hingegen empfahl eine für die Begutachtung beigezogene Malerfirma, das Bild nochmals gründlich zu fixieren, ohne

Nachdem vom Boden aus grössere Schäden an der Bildoberfläche festgestellt werden konnten, wurde im Herbst 1993 eine gründliche Schadenanalyse des Bildes in Auftrag gegeben. Diese wurde von der Hebebühne aus vorgenommen, auf ein vollständiges Gerüst wurde zunächst verzichtet. Dabei wurden zunächst alle seit 1936 ausgeführten Massnahmen dokumentiert und am Bild kontrolliert. Dabei zeigte sich, dass das heutige Schadenbild insbesondere wegen der Überfixierung von 1976 und der dadurch entstandenen partiellen Verglasung der Bildoberfläche entstanden war. Zudem wiesen nicht alle Farben die gleiche Oberflächenspannung auf. Kleine Proben wurden abgenommen. Das Institut Oswald in Kaufbeuren, ein auf die Konservierung von Bildern in Keimfarbentechnik spezialisiertes Büro, beschäftigt sich in der Folge über längere Zeit mit der Möglichkeit der chemischen Abdünnung der Überfixierung mit Flusssäure. Was auf dem Labortisch gelang, bereitete jedoch sowohl bei Proben am Original wie bei der eigens angefertigten Probewand grosse Probleme. Durch das Herunterfliessen der Flusssäure an der Wand wurde die Anwendung im Gegensatz zur Anwendung an der waagrecht liegenden Musterplatte unkontrollierbar. Durch die grobe Oberflächenstruktur aus den Schwämmen herausgepresst floss die Säure unkontrollierbar in tiefer liegende Flächen aus. Problematisch wäre die chemische Abdünnung zudem wegen der Gefahr von Farbveränderungen bei einigen Pigmenten gewesen. Unkontrollierbar blieb auch die Wirkung der Flusssäure in Zukunft, selbst wenn diese neutralisiert worden wäre.

Die aufwendige Übung wurde in der Folge abgebrochen und die an der Sache Beteiligten entschieden, im Moment auf ein Reduzieren der Überfixierung mit all ihren Risiken zu verzichten. Das Wandbild wurde konventionell mit

stark verdünnten Mineralfarben retuschiert, im Bewusstsein, dass auch künftig Schäden durch Abplatzen einzelner Farbschollen entstehen können. Die teils sehr dünnen Risse des Malgrundes wurden mit einem feinen Kalkmörtel zugeschlämmt. Gleichzeitig wurde das Bild vor und nach Ausführung dieser Massnahmen umfassend in Plan und Photo dokumentiert. Eine regelmässige Kontrolle wird in Zukunft unabdingbar sein.

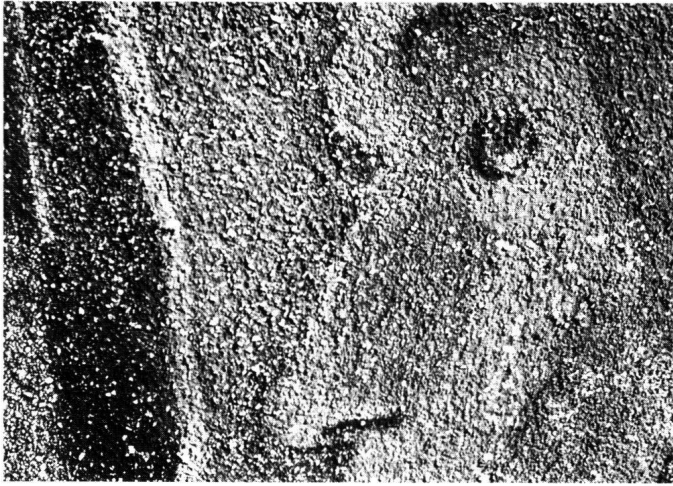
Abb. 2: Schwyz, Bundesbriefmuseum, Wandbild «Fundamentum». Deutlich sind die zahlreichen kleineren Schäden an der Bildoberfläche zu erkennen.

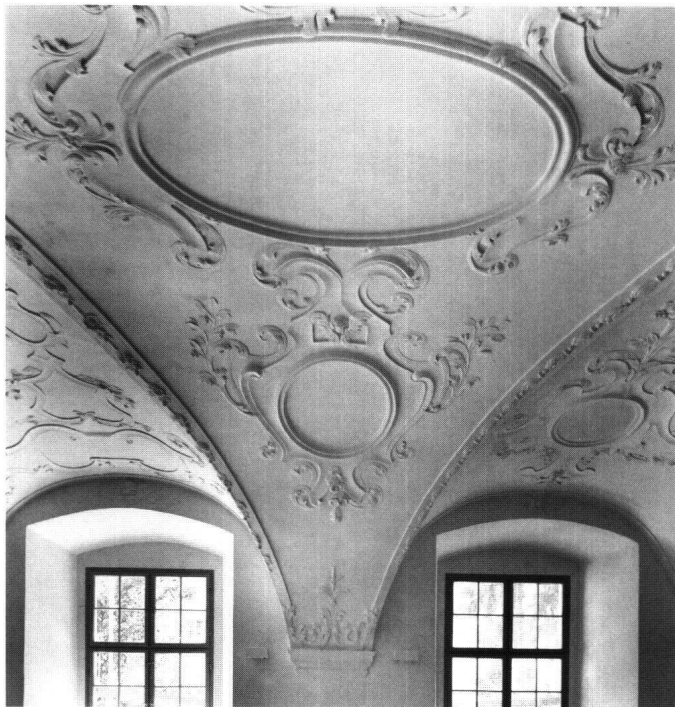
Abb. 12: Einsiedeln, Kloster, ehemaliger Kapitelsaal. Die Stuckaturen des frühen 18. Jahrhunderts waren unter den bis zu zehn Überfassungen hervorragend erhalten. Hingegen fanden sich nicht die geringsten Hinweise auf eine Buntfassung, so dass angenommen werden muss, dass die Stuckaturen von Anfang an weiss gefasst waren.

reichen, im gesamten bis 1 cm dicken Übermalungen waren die Konturen der an sich scharfkantigen Ornamente verloren gegangen. Da es sich bei älteren Übermalungsschichten um Kalk, bei jüngeren um Leimfarben handelte, konnte die Freilegung der Oberfläche der an sich harten Stuckmasse ohne Verlust gut vorgenommen werden. Der Formengewinn war enorm. Allerdings ist durch die Freilegung der Unterschied zwischen den älteren und den ergänzten Stuckaturen an den später dazugekommenen drei Gewölbeachsen besser sichtbar geworden, was indessen der Raumqualität keinen Abbruch tut. Die ganze Raumschale wurde anschliessend gekalkt. Die Fenster gehören zu den wenigen erhaltenen alten Verglasungen innerhalb des Klosters. Die meisten Fenster waren sonst bereits im 19. oder in der ersten Hälfte des 20. Jahrhunderts ersetzt worden. Deshalb wurden die Fenster im alten Kapitelsaal geflickt, mit fix montierten Vorfenstern geschützt und anhand des Befundes grau gefasst. Als Bodenbelag wurde ein Holzboden aus gebleichten Tannen- und Nussbaumbrettern verlegt und der hohe Holzsockel ergänzt sowie grau gefasst. In seiner schlichten Atmosphäre strahlt der Raum heute eine grosse Würde aus.

Die Stuckaturen wurden von den zahlreichen Anstrichen, praktisch jede Generation hatte ein bis zwei Anstriche in verschiedenen Techniken aufgetragen, befreit. Durch diese zahl-

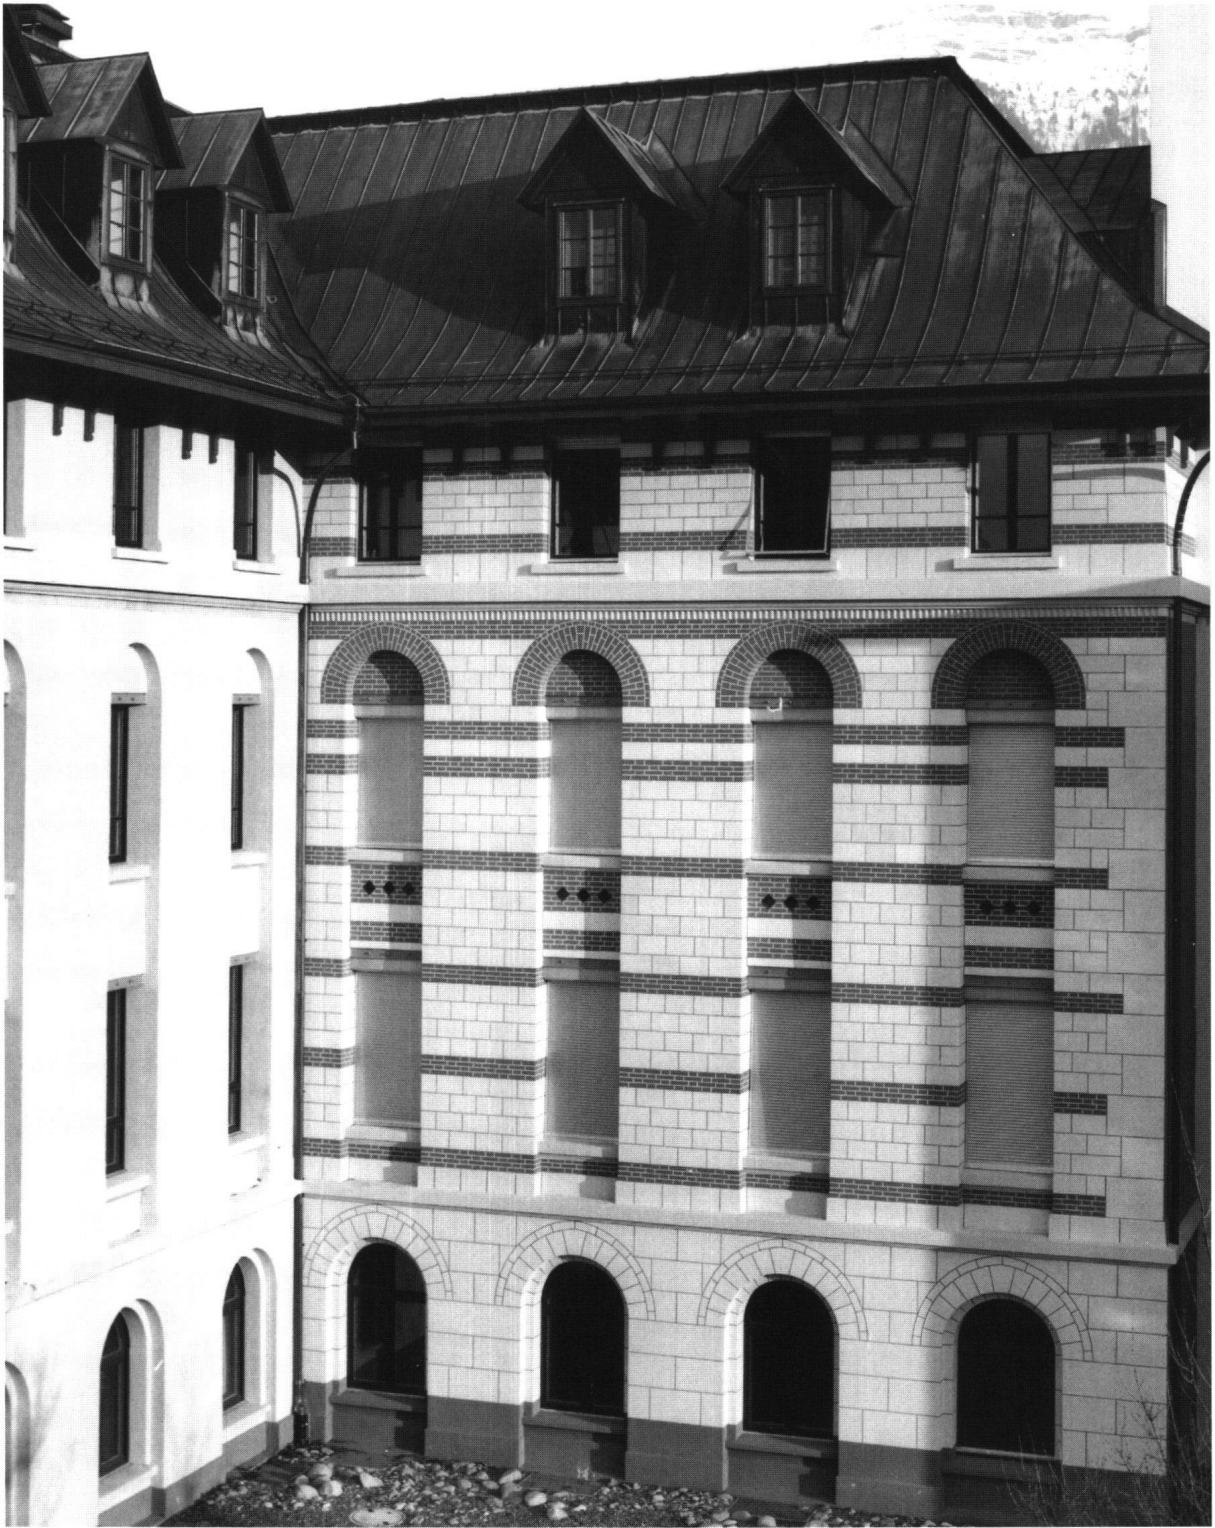
*Abb. 17: Küssnacht, Gymnasium Immensee, «Z-Bau», Fassadensanierung.* Bei den hellen Quadern ist der Grundputz dunkel, bei den ziegelroten Quadern hell eingefärbt. Gut zu erkennen sind der metallene Fenstersturz sowie die rot lasierten originalen Fenster.
