Zeitschrift: **Schweizer Ingenieur und Architekt**

Band (Jahr): **102 (1984)**

# Reprise en sous-œuvre par radier foncé

Par Jean-Conrad Ott, Genève

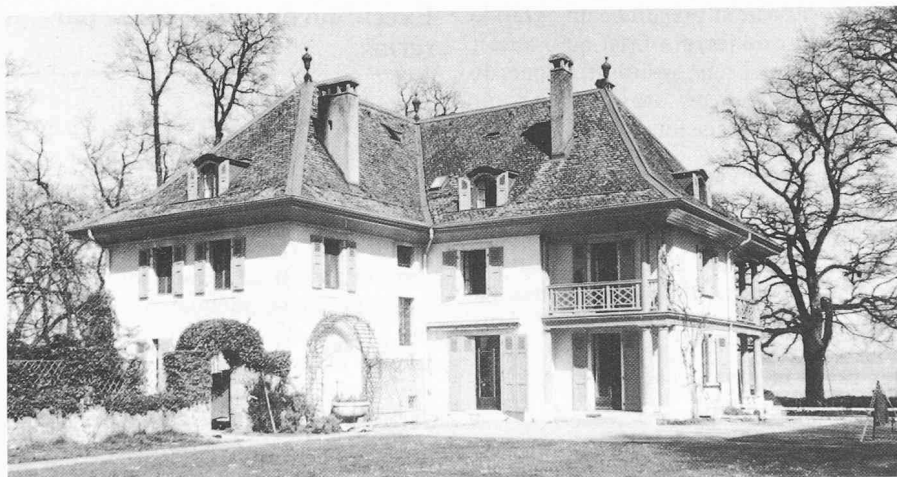
Fig. 1. Villa Champ-Brassus à Céligny

La demeure que nous choisirons à titre d'exemple est une belle construction du début du siècle en pierre de Meillerie (fig. 1) avec d'épais murs en moellons. Elle est subdivisée en 2 corps de bâtiment disposés en équerre (fig. 2).

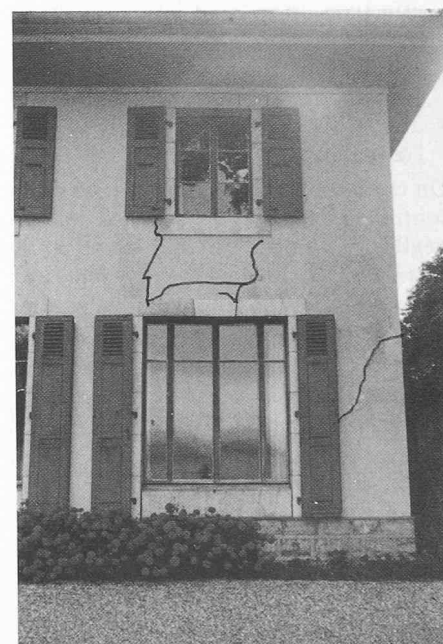
- fissuration des façades (fig. 3);
- fissuration des dallages sous les vérandas couvertes;
- écrasement des cloisons de refend;
- diminution de l'espace libre dans les caves, mise en évidence par le flambage des cloisons de séparation en lattes de bois (fig. 4).

Fig. 3. Fissurations en façade du corps sud

Les causes des désordres dès lors apparurent clairement. Il s'agissait indiscutablement d'un *poinçonnement du sol* de fondation sous des charges trop fortes et inégales avec refolement plastique du sol vers l'intérieur de certaines caves.

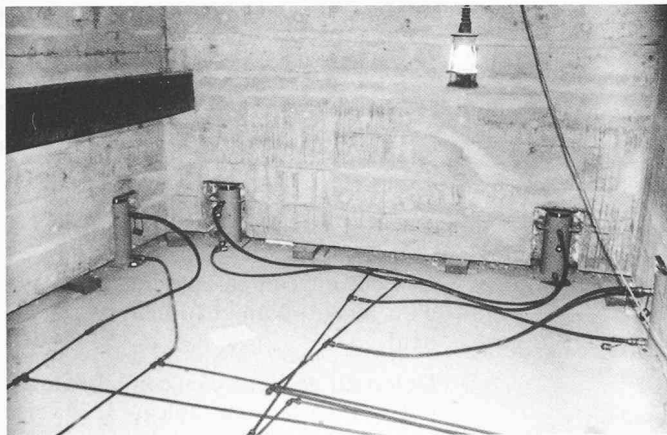
Fig. 6. Batterie de vérins couplés

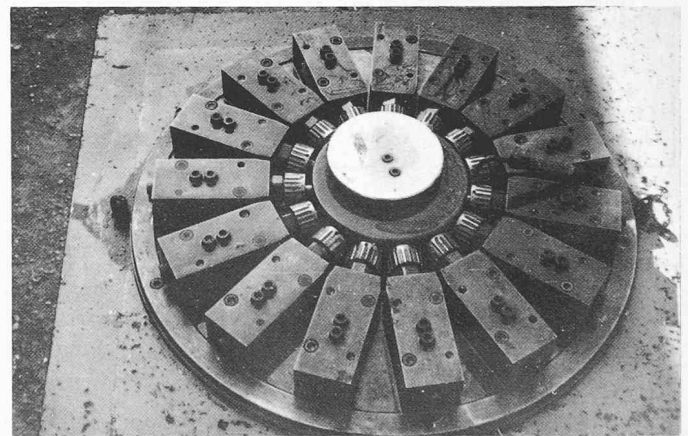
Fig. 7. Pompes multiples à volume constant, alimentant les vérins

Les vérins ont été répartis par groupe de 3 requérant la même poussée. Ensuite chaque groupe a été relié à une des 13 sorties de la pompe centrale (fig. 8). La poussée sur 1 groupe était réglable depuis le tableau central.

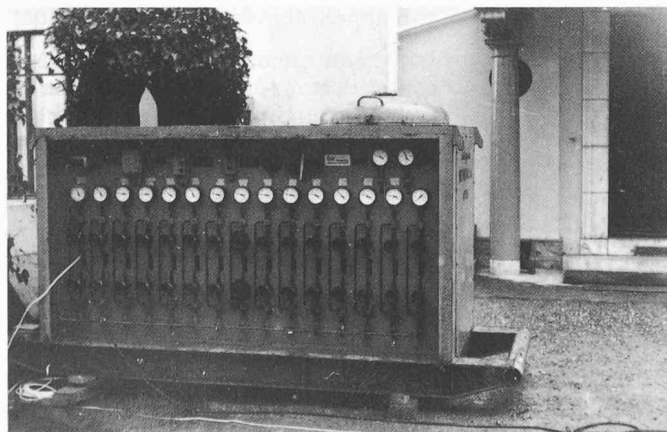
Fig. 8. Tableau de contrôle centralisé pour la commande des vérins

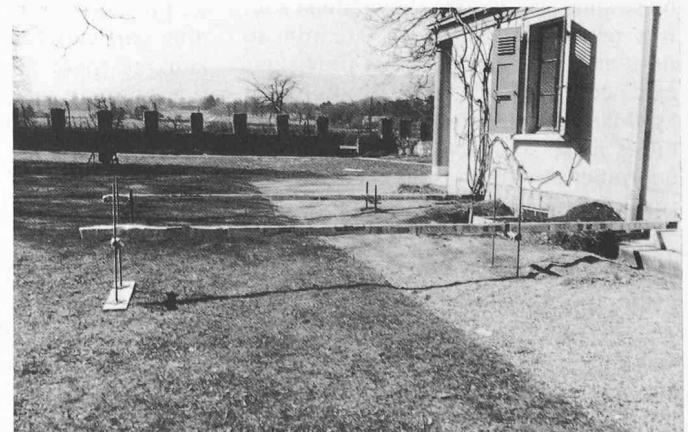
Fig. 9. Système de mesure des soulèvements de l'immeuble

- A l'extérieur six points de mesure sur les façades avec référence à distance selon le dispositif visible (fig. 9).

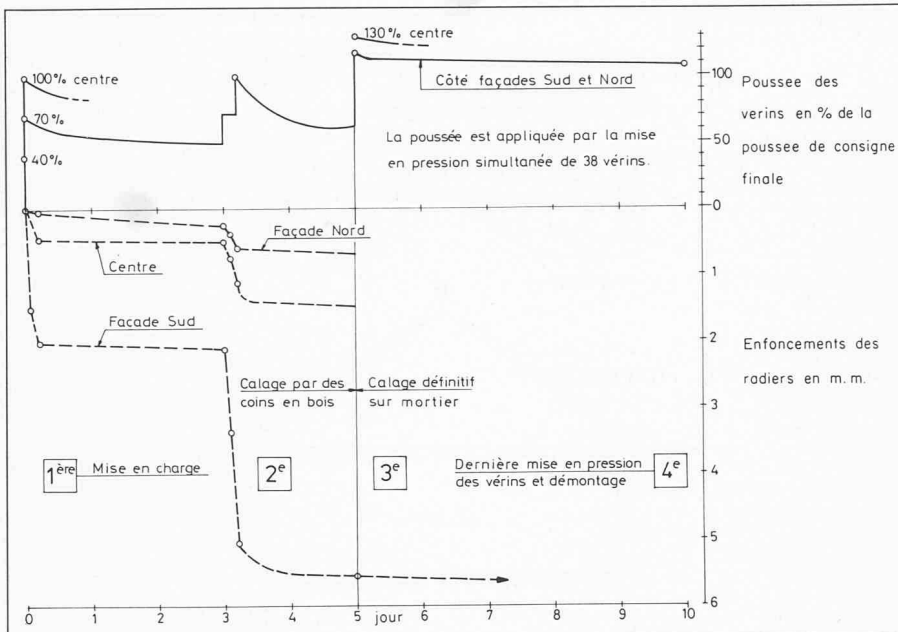
Fig. 10. Poussées de fonçage et tassements des radiers

Les carrelages sur les parties contiguës ne se sont pas fissurés. Les radiers sont fort peu descendus entre 0,6 mm au nord et 5,5 mm au sud. Les prévisions calculées d'après les essais indiquaient approximativement le double. Les locataires ne se sont doutés de rien et ont continué à habiter la villa durant les travaux et le fonçage des radiers.

Les poussées ont été appliquées par paliers successifs simultanément sur tous les vérins selon la cadence suivante:

Les pertes de poussée en 5 jours ne sont plus que les 10% de la poussée fixée. Il est décidé de claver le joint entre murs et radier.
