## Eine CKW-Grundwassersanierung – ein Fallbericht

Jürgen Abrecht<sup>1</sup>

### Zusammenfassung

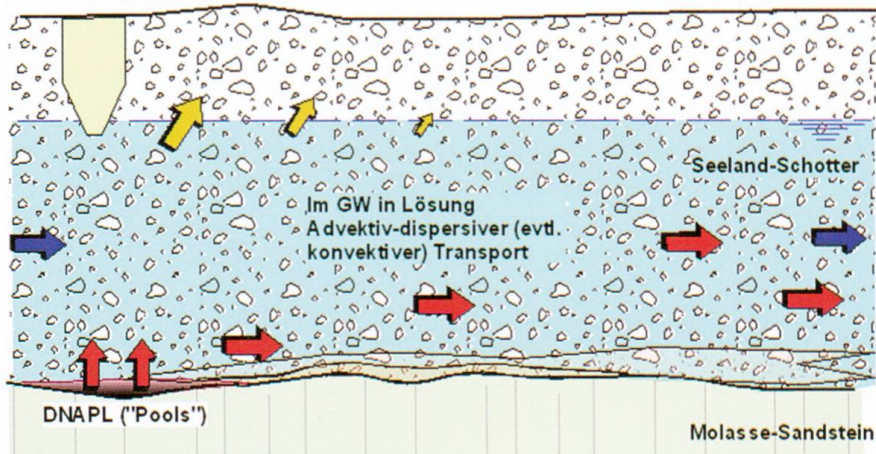
Fig. 3: Konzeptuelles Freisetzungs- und Ausbreitungsmodell der CKW.

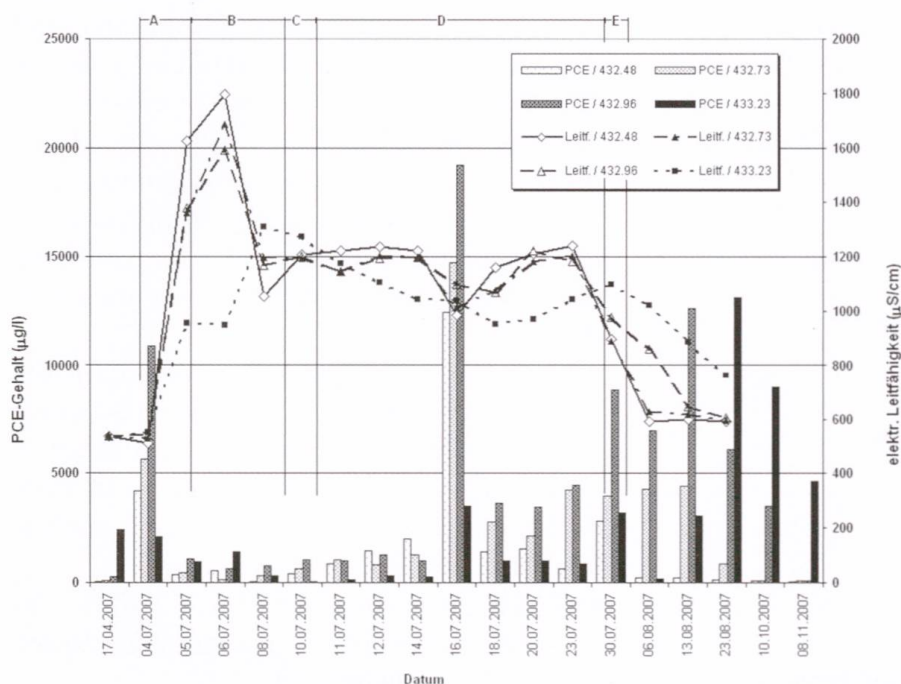
Fig. 9: Verlauf des PCE-Gehalts und der elektrischen Leitfähigkeit während der Injektion (Pilotphase) ca. 6 m abstromseitig der Injektionsstelle Kb 04/2. Multilevel-Probeentnahmekompartimente 25, 50, 75 und 100 cm ab Stauer (432.48, 432.73, 432.96 und 433.23 m ü. M.). Phase A: Injektion/Extraktion alternierend; Phase B: nur Extraktion; Phase C: kontinuierliche Injektion; Phase D: nur Extraktion [Zirkulation ohne Injektion].

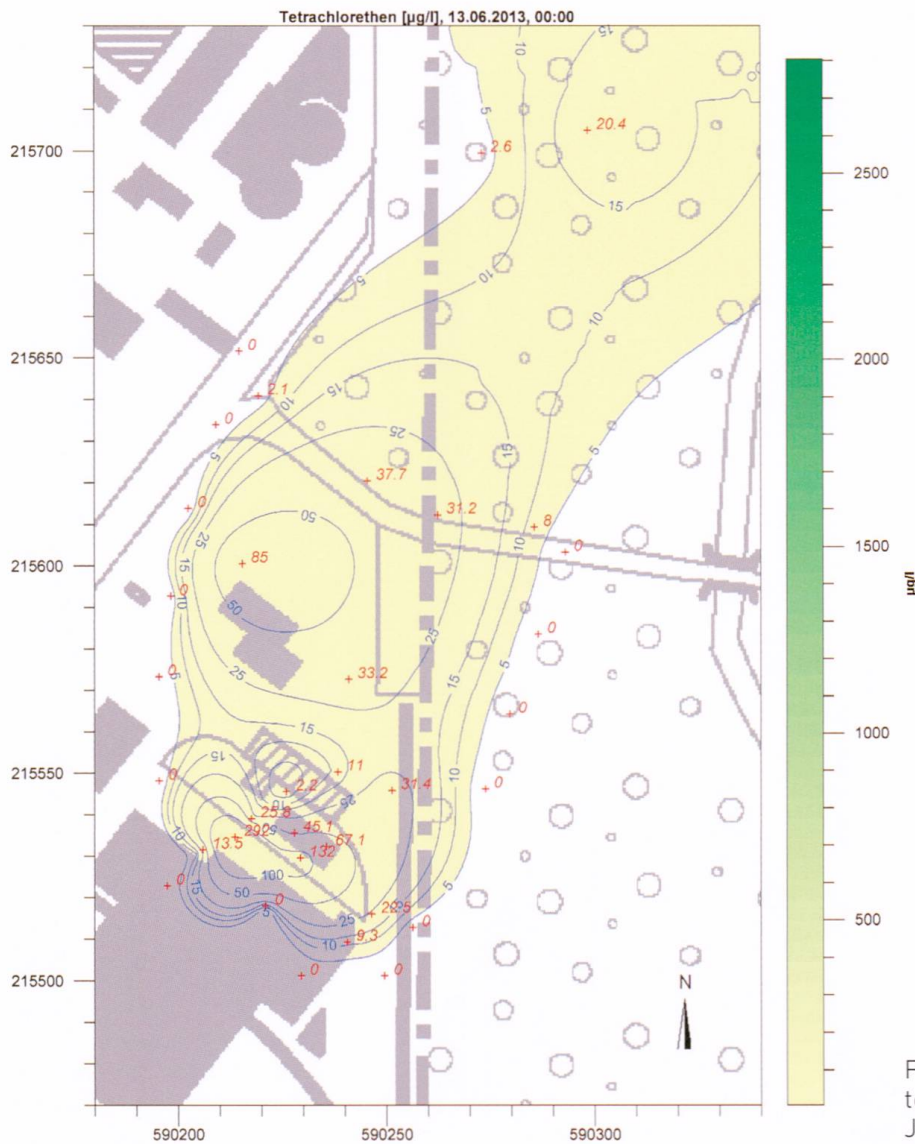
Fig. 14: Konzentrationsverteilungskarte für PCE im Juni 2013.

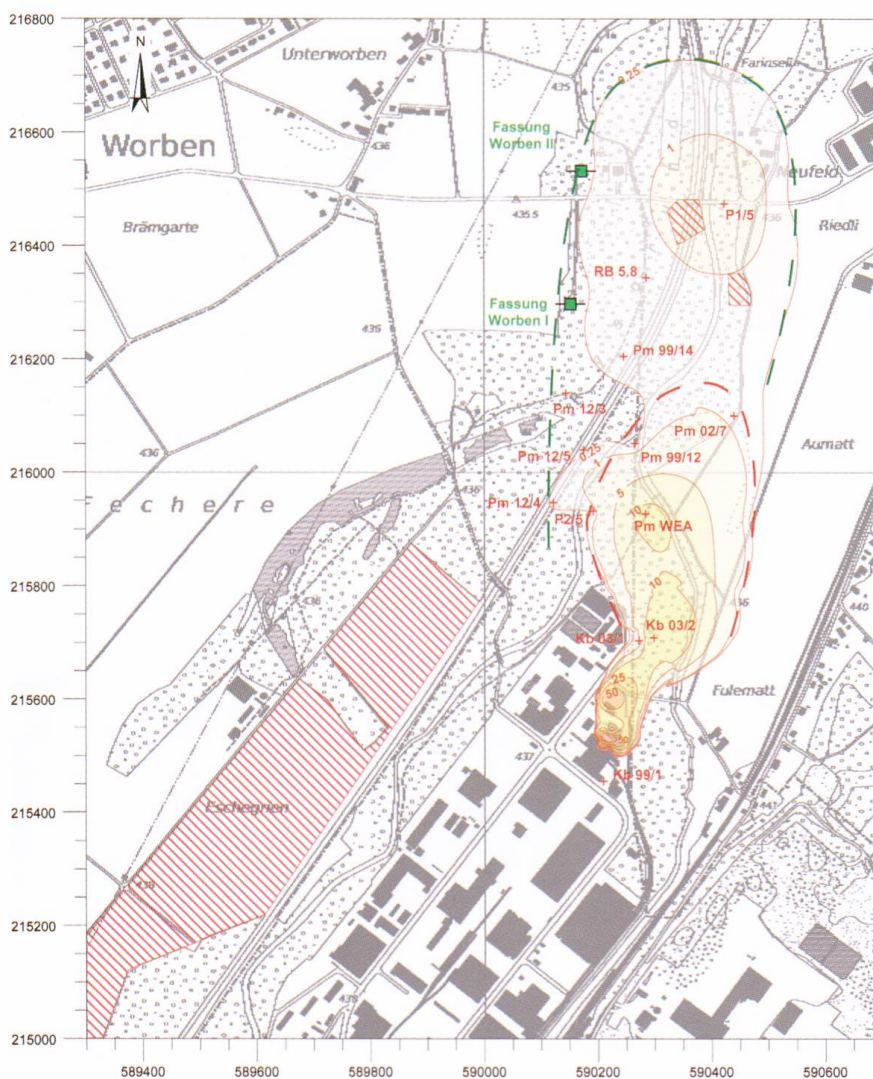
Fig. 15: Konzentrationsverteilungskarte für PCE nördlich abstromwärts des Standortes (Daten vom Juni 2011). Die mit Sicherheit aus dem Standort stammende Fahne ist gestrichelt rot umrahmt. Die Quelle der weiter abstromwärts und in den beiden Fassungen beobachteten Kontamination (gestrichelte grüne Linie) ist noch unklar (siehe dazu Kap. 8). Die rot schraffierten Flächen stellen Altablagerungen gemäss dem Kataster der belasteten Standorte dar.
