# Projektierung: Rekonstruktion der Reussbrücke Wassen

Autor(en): **Moretti, H.**

Zeitschrift: **Schweizer Ingenieur und Architekt**

## Rekonstruktion der Reussbrücke Wassen

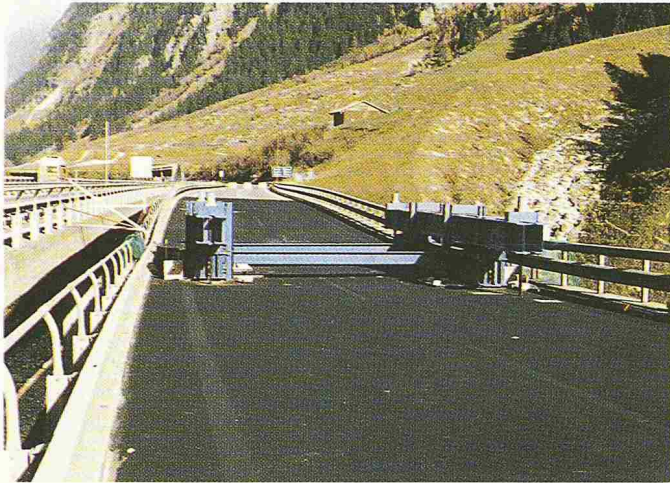
Bild 4. Hauptriss am Überbau im Bereich des Pfeilers J  
Bildautor: A. von Glutz

Trotz der enormen Stützeinsenkung zeigte sich nebst den klaffenden Rissen (Bild 4) ein aussergewöhnlich gutes duktilen Verhalten des Brückenüberbaues, insbesondere bei den Pfeilern H und K.

Mit Ausnahme der Koppelfugen, Betonierfugen und Querschnittsänderungen lagen die gemessenen Rissbreiten bei hochliegender Kabellage an der Fahrbahnplattenuntersicht zwischen 0,1 und 0,3 mm. Innerhalb der verstärkten oberen Längsarmierung (Länge rund 12 m) betrug die Rissbreite in der Regel weniger als 0,5 mm. Beim Pfeiler K waren insbesondere auf der Südseite grössere Rissbreiten festzustellen (kleinere Vorspannkraft). Die maximale Rissbreite bei den Stützen H und K betrug 3,3 mm.

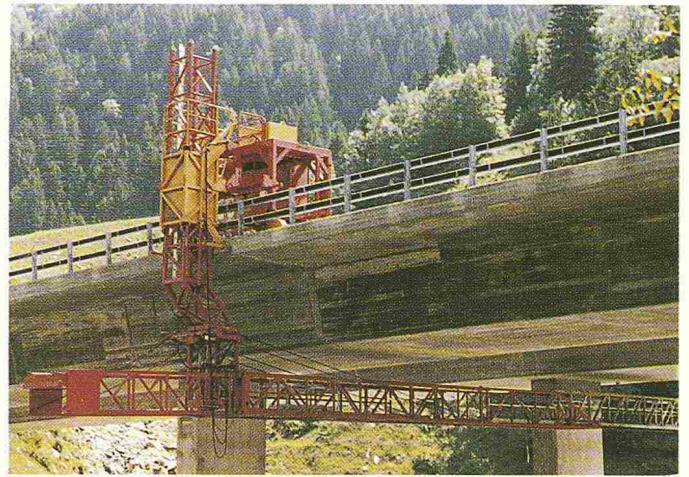
Erst nach Durchführung der erwähnten Sicherungsmassnahmen konnte die Talspurbrücke mittels Untersichtsgerät (Typ MBS 200), welches auf der äusseren Seite der Bergspurbrücke aufgestellt war und mit 24 m Ausladung beide Brücken gleichzeitig bedienen konnte, eingehend inspiziert und das gesamte Schadenbild erfasst werden (Bild 3).

Bild 3. Untersichtsgerät «Moog» Typ MBS 200 im Einsatz  
Bildautor: A. von Glutz

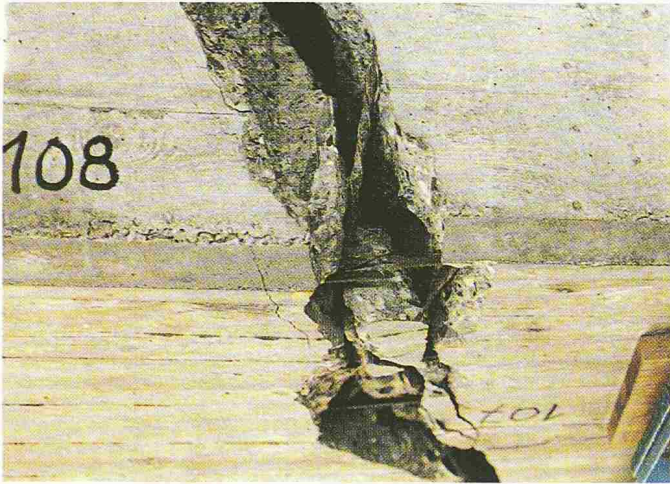
Bild 2. Sicherung Überbau

Obwohl sich auch der Pfeiler J im Bruchzustand befand, konnten mit vernünftigem Aufwand keine weiteren Sicherungsmassnahmen realisiert werden. Das Bauwerk wurde jedoch intensiv überwacht. Bis zum Zeitpunkt des Einbaues der Hubpressen (prov. Abstützung) bestand noch eine latente Einsturzgefahr (Bild 2).

In einem ersten Baustelleneinsatz wurden mittels Pneuroman und Hebebühne, die auf die unterspülte Stützmauer im Bereich des Pfeilers J abgestützt war, am Überbau und am Pfeiler J die Lage der Haupttrisse und die Rissbreiten gemessen. Gleichzeitig wurden am Pfeilerkopf Glassiegel angebracht. Die aufgrund der Verformungen und des Rissbildes vorgenommene statische Beurteilung durch den Experten zeigte, dass sich die Brücke in einem äusserst kritischen Zustand befand. Als dringlichste Arbeit musste der durch die klaffenden Risse gefährdete Überbau gesichert werden. Dies erfolgte durch Einbau von Stahlträgern und Aufhängestangen im Bereich der entstandenen

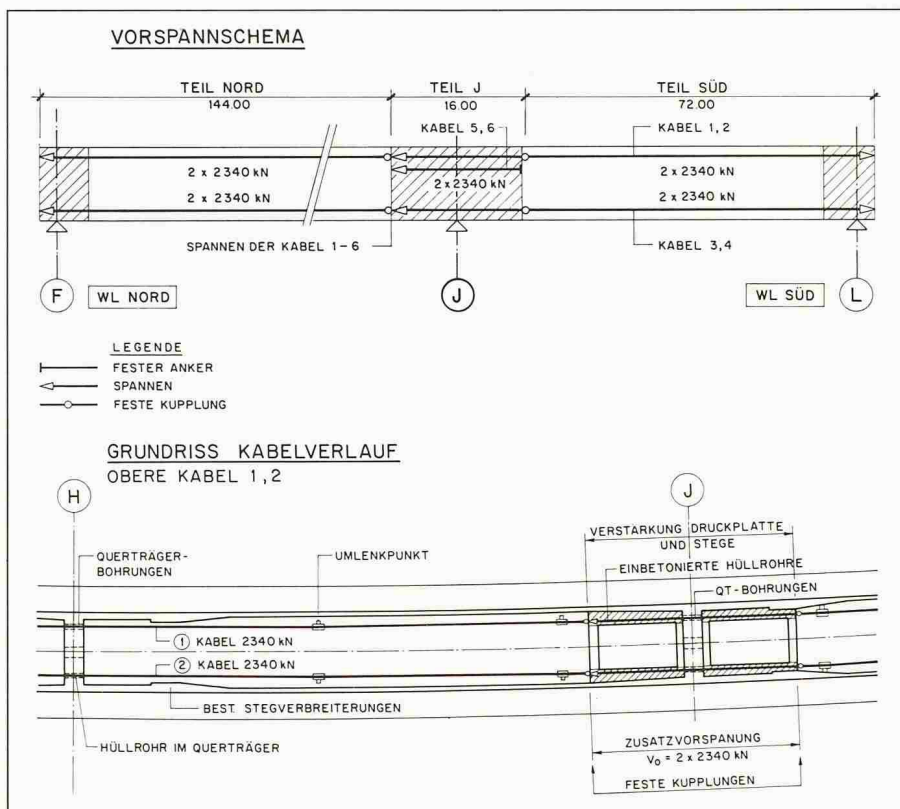
Bild 14. Längsvorspannung, Vorspannkonzzept

Vorspannkonzeption (Bild 14): Die durchgehende Längsvorspannung besteht aus 4 Kabelsträngen mit je 2340 kN Spannkraft. In Längsrichtung sind die Kabel in drei Abschnitte unterteilt:

- 16 m lange Kabel im Bereich der Verstärkungen beim Pfeiler J
- 72 m lange Kabel zum Widerlager Süd
- 144 m lange Kabel zum Widerlager Nord
