# Der schiefe Turm von St. Moritz

Autor(en): **Wullimann, Rudolf / Schneller, Fredi**

Zeitschrift: **Schweizer Ingenieur und Architekt**

**Seit 1976 betreut das Institut für Grundbau und Bodenmechanik (IGB) die Untersuchungen über den schiefen Turm von St. Moritz, die 1983 zur «3. Sanierung» führten. Nachfolgender Beitrag stellt die wichtigsten Fakten zusammen.**

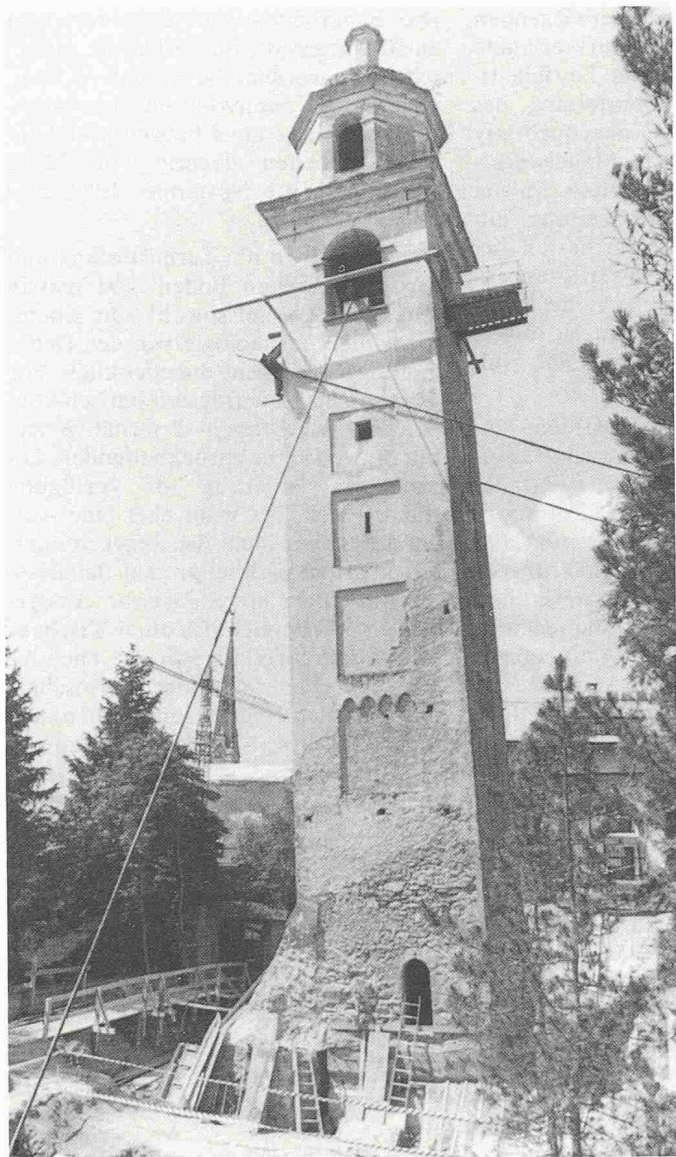
Bild 7. Verankerung des Turmes während der Bauarbeiten (aus [7])

Nicht einfach, aber nur subjektiv gefährlich war die Realisierung des an sich klaren Sanierungskonzeptes. Wie schon anlässlich der 1. Sanierung im Jahre 1928 wurde der Turm während der Bauarbeiten zur Sicherung mit Stahlkabeln und Bodenankern zurück-

verankert. Zusätzlich zu 1928 wurde der Turm auch nach beiden Seiten mit Schrägkabeln gesichert (Bild 7). Zur Reduktion der Temperaturverformungen wurden die Kabel in Hüllrohre gelegt. Die Ausführung der Arbeiten erfolgte in kleinen Etappen, jeweils hinten beginnend und nach vorne fortschreitend. Die vorhandene markante Schiefstellung des Turmes hat den Mut zur Forcierung der Bauarbeiten laufend gedämpft.

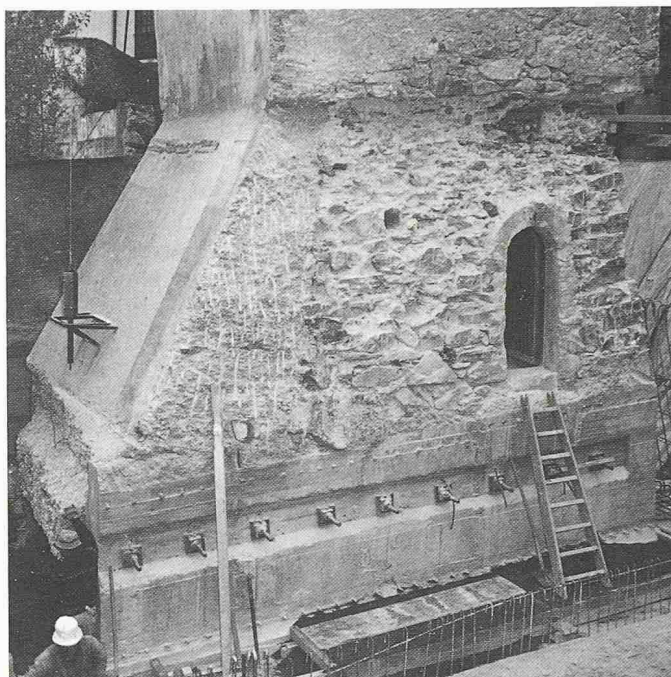
Bild 8. Detailansicht des Fundamentsockels aus dem Jahre 1928 und des bestehenden Turmmauerwerks vor Erstellung des neuen Turmkragens. Querverspannung des Turmfusses. Lot (links) zur Kontrolle der Turmbewegungen während der Bauzeit (Foto E. Brügger, Zürich)

Sumpfkalk. Das zum überwiegenden Teil grobblockige Mauerwerk erlaubte keine Probeentnahme mit Festigkeitsuntersuchung. Eine Beurteilung des Mauerwerkes war also nur qualitativ möglich. Der kompakte Mauerwerksverband, der durchgehärtete Mörtel und die schwierige Bearbeitung mit Spitzeisen und Kompressor liessen dieses Mauerwerk als hochwertig einstufen. Ihm wurden rechnerische Spannungen während der Bauzeit bis 2 N/mm<sup>2</sup> bedenkenlos zugemutet, vgl. dazu auch Bild 8.
