# Schäden bei Verputzarbeiten

Autor(en): **Pfefferkorn, J.**

Zeitschrift: **Schweizer Ingenieur und Architekt**

Band (Jahr): **107 (1989)**

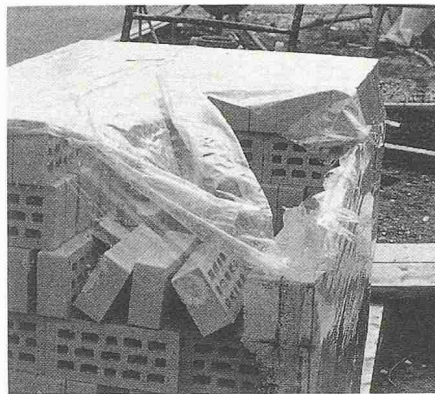
Anmachwasser bei zementgebundenen Mauersteinen (z.B. Zement- und Holzspanstein) und Autoklavenfeuchtigkeit (z.B. bei Gasbeton- und Kalksandsteinen sowie Betonelementen). Die Verpackung in Schrumpffolie lässt die Materialien bis zur Verarbeitung auf der Baustelle nur wenig austrocknen. Bei der Lagerung von gebrannten Materialien (Backsteine) kann häufig beobachtet werden, dass Teile der Schrumpffolie aufgerissen und bei Niederschlägen einzelne Steine sehr stark durchfeuchtet werden (Bild 1).

Bild 1. Durchfeuchtung einzelner Backsteine bei unsachgemässer Lagerung während Arbeitsunterbrüchen
