Projektierung

Rekonstruktion der Reussbrücke Wassen

VON H. MORETTI,
EFFRETIKON

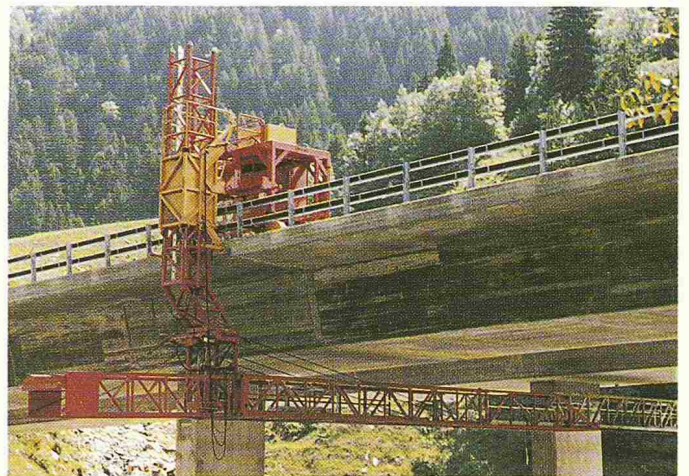
Erst nach Durchführung der erwähnten Sicherungsmassnahmen konnte die Talspurbrücke mittels Untersichtsgerät (Typ MBS 200), welches auf der äusseren Seite der Bergspurbrücke aufgestellt war und mit 24 m Ausladung beide Brücken gleichzeitig bedienen konnte, eingehend inspiziert und das gesamte Schadenbild erfasst werden (Bild 3).

Bild 3. Untersichtsgerät «Moog» Typ MBS 200 im Einsatz
Bildautor: A. von Glutz
