Bewährung von Brücken in den Schweizer Alpen

Von Edmond Rey, Bern *)

Das Verhalten der Brücken im Betrieb wird durch äussere Belastung wenig beeinflusst. Massgebend sind hingegen die Betriebsbedingungen - Winterdienst, grosse Temperaturschwankungen und die örtlichen geotechnischen Verhältnisse -, denen oft zu wenig Beachtung geschenkt wird. Die Untersuchung der in einer Anzahl Einzelfällen festgestellten Schäden wird durch Hinweise auf die Gestaltung und Ausführung von Brücken ergänzt.

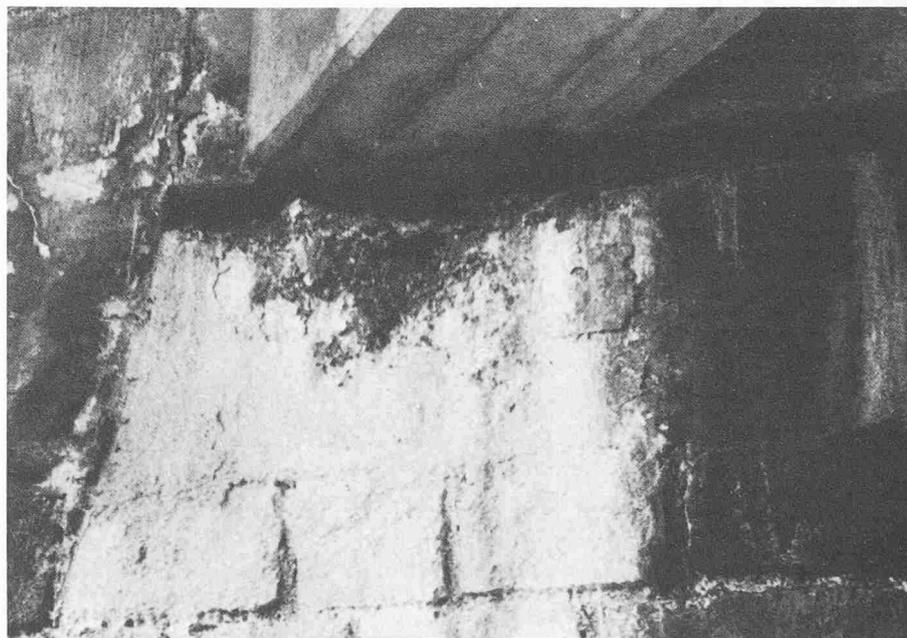
Bild 1. Schäden an der Infrastruktur. Beschädigung von Auflagerbänken, Verschmutzungen und Ausblühungen an den Mauern der Widerlager. Schäden infolge undichter Trennfugen.

Zu beachten: die Anordnung der Auflager, die überprüfbar und unzugänglich sind.

Brücke über den Suretta-Bach in Sufers, Höhe 1420 m, N 13c, Abschnitt Andeer-Splügen, Baujahr: 1959. Die Schäden sind 1972 behoben worden

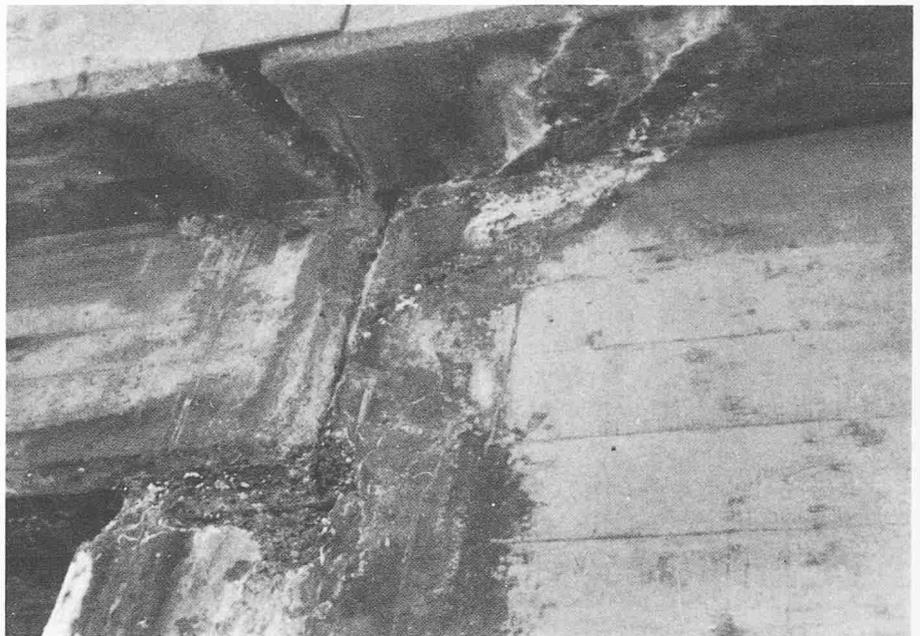
Bild 2. Beton-Tausalzschäden. Korrosionsbeispiel an Widerlagermauern eines Bauwerks infolge Frostwirkung und Einwirkung chemischer Auftaumittel
Zu beachten, dass Wasser durch die Fugenübergänge eindringt, und dass die Auflager unzugänglich sind.
Unterführung des Anschlusses Splügen, Höhe 1450 m, N 13c, Abschnitt Andeer-Splügen, Baujahr: 1965. Die Schäden sind 1970 behoben worden

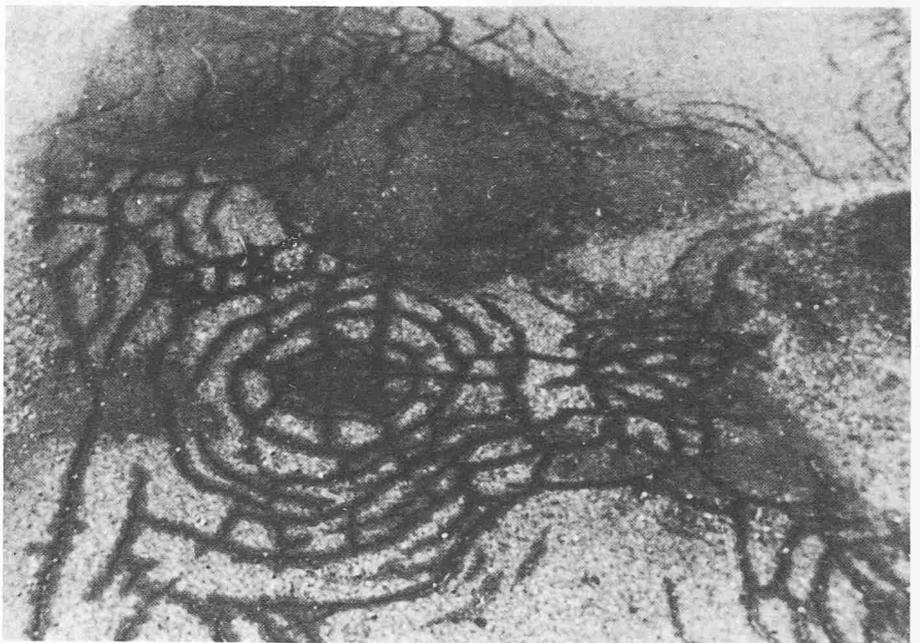
Bild 3. Zerstörung des Belages. Zerstörung des Belages und des Bauwerksbetons durch Frostwirkung und Einwirkung von chemischen Auftaumitteln infolge eines Fehlers einer Abdichtungsrichtung.
Giustia-Brücke in Marmorera, Höhe 1684 m, Julierstrasse, Abschnitt Bivio-Marmorera. Baujahr: 1958

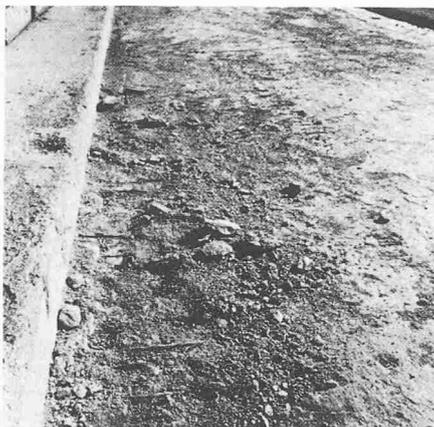
Bild 4. Frost- und Tausalzschäden des Fahrbahnbetons. Zustand der Betonbrückenplatte nach der Entfernung des Bitumenmörtelbelages.

Die Instandstellung machte den Abtrag der Abdichtung, das Abspitzen des Betons auf 10 cm Stärke und seinen Ersatz, die Verstärkung der Fahrbahnplattenarmierung und den Einbau einer mit Nylonmatten armierten, bituminösen Abdichtungsschicht, die auf dem Beton des Überbaues haftet, notwendig. Die Schäden wurden 1974 behoben.

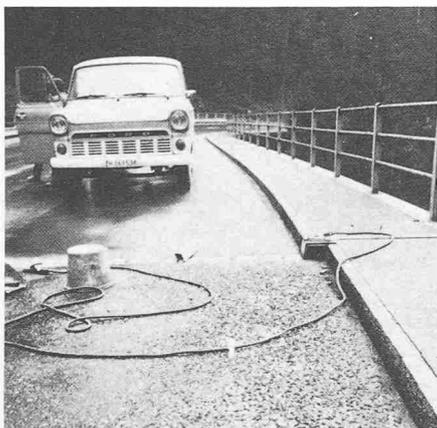
Bild 5. Widerlagerverschiebung. Die Schynstrasse durchquert zwischen Thusis und Davos mehrere instabile Hänge, so dass die Widerlager der Bauwerke in Zonen zu stehen kommen, die in Bewegung sind. Eine solche Widerlagerverschiebung wird durch die grosse Verschiebung - ca. 10 cm - zwischen den Randsteinen der Gehwege im Fugenübergang veranschaulicht.

Brücke über den Cugnabach in Sils im Domleschg, Höhe 800 m, Abschnitt Thusis-Tiefencastel, Baujahr: 1952

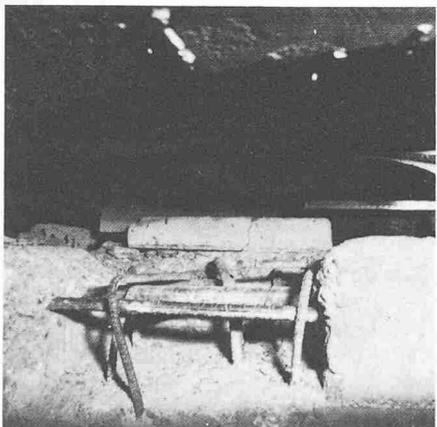
Bild 6. Lagerverschiebung. Die Instandstellung erforderte den Ersatz der einseitig beweglichen Gleitlager durch allseits bewegliche Neotopflager, da die grossen Kräfte aus Zwängungen infolge Handbewegungen nicht aufgenommen werden konnten. Die Sanierungsarbeiten gestalteten sich wegen der schlechten Zugangsverhältnisse bei den Lagern schwierig. Die Schäden sind 1973 behoben worden

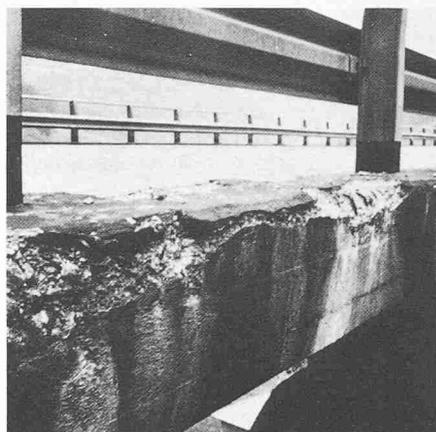
Bild 7. Tausalz- und Frostschäden am Brückenrand. Zerstörung des Brückenrandes durch Einwirkung von Frost und chemischen Auftaumitteln. Brücke über den Vorderrhein in Splügen, Höhe 1450 m, N 13c, Abschnitt Andeer-Hinterrhein, Baujahr: 1962. Die Instandstellung machte die Sanierung der Randeinfassung und die Anwendung einer Schutzabdichtung notwendig. Die Schäden sind 1978 behoben worden

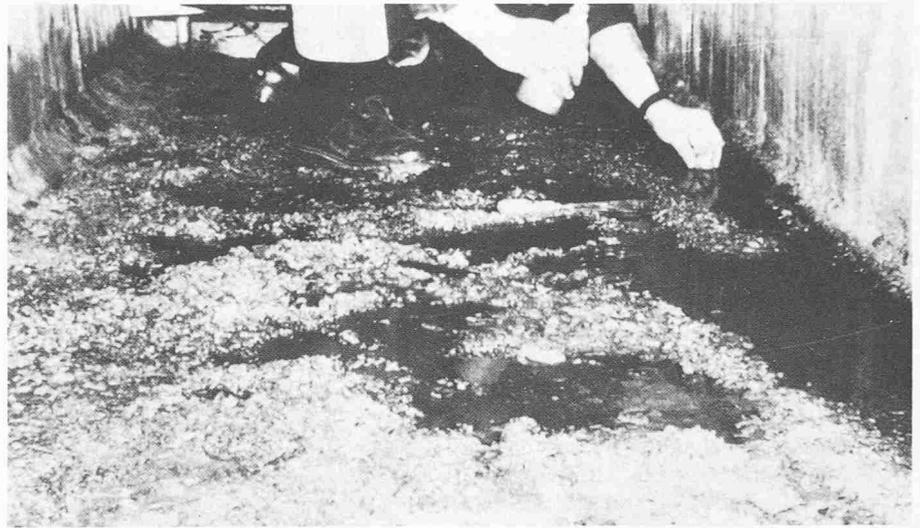
Bild 8. Frostschäden in Hohlkästen von Kastenträger. Frostschäden an unzugänglichen Hohlkastenboden. Die Schäden werden durch die Korrosionswirkung der Tausalze verursacht. Als Folge von Wasseraustritten aus Rohrleitungen hat sich das Wasser in den Hohlkästen angesammelt. Die Korrosion des Betons erreichte 7 cm Tiefe

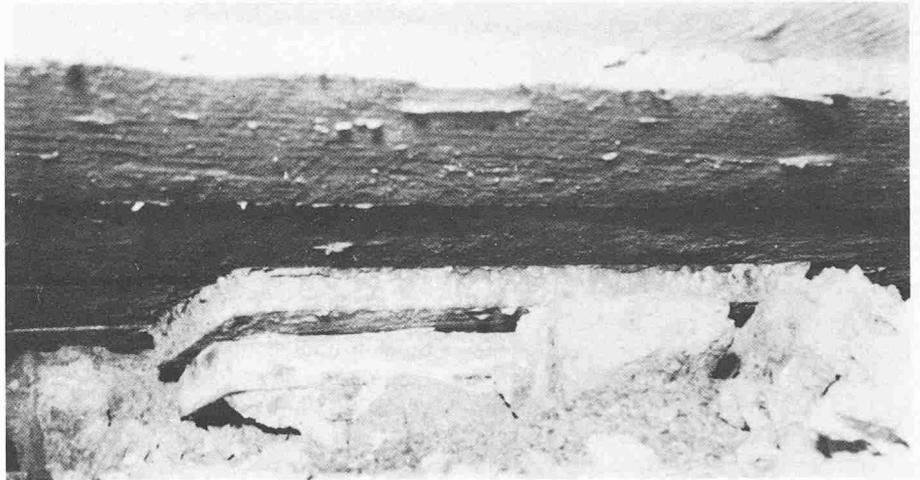
Bild 9. Zerstörung der Mörtelunterlagen von Gleitlagern. Zerstörung der Mörtelunterlagen von Gleitlagern durch Frost; Schäden, die der fehlenden Entwässerung der Mörtelunterlagen zuzuschreiben sind. Brücke über den Steilerbach, Sufers, N 13c, Höhe 1420 m, Abschnitt Andeer-Hinterrhein, Baujahr 1959. Die 1972/73 durchgeführte Instandstellung machte die Erneuerung der Abdichtung, die Entwässerung der Hohlkästen sowie den Ersatz der Lager und Fugenübergänge nötig

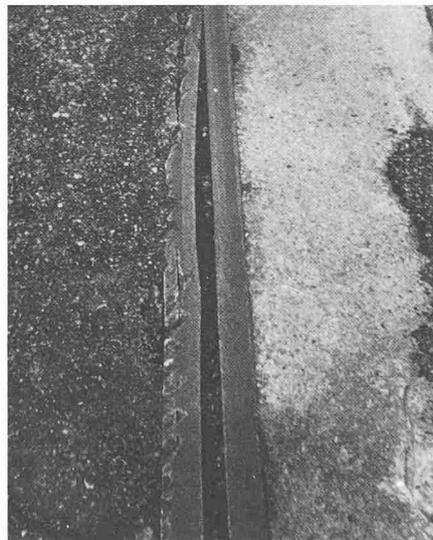
Bild 10. Zerstörung von Fugenübergängen durch Schneepflüge. Die im Belag vorstehenden Fugenübergänge werden von den Schneepfluglamellen beim Darübergleiten aufgespiesst. Die Fugen von zu leichter Bauart halten der wiederholten Beanspruchung während des Winterdienstes nicht stand

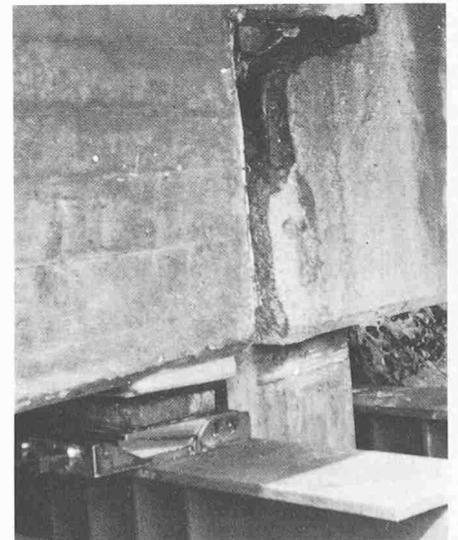
Bild 11. Beschädigtes Gerbergelenk. Die Gerbergelenke des gleichen Bauwerks wurden ausserdem durch das Eindringen von Oberflächenwasser, das durch den undichten Fugenübergang in das Rohrleitungswasser gelangte, schwer beschädigt. Brücke von Crestawald in Sufers, Höhe 1400 m, N 13c, Abschnitt Andeer-Hinterrhein, Baujahr: 1958

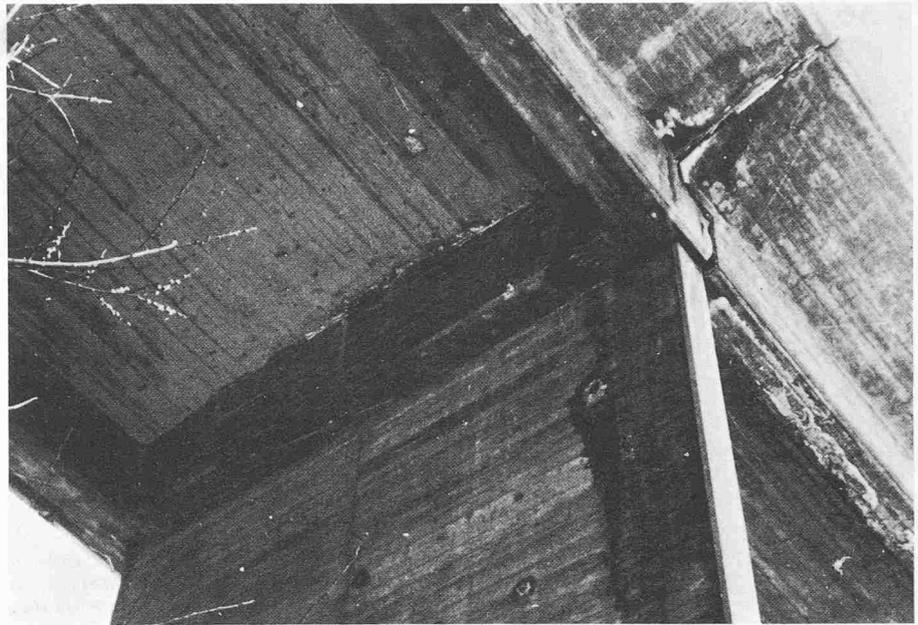
Bild 12. Untersicht des Gerbergelenkes vor Instandstellung. Die Instandstellung des Bauwerks machte den Ersatz der beschädigten Lager, den Einbau neuer dichter Fugenübergänge sowie die Erneuerung der Abdichtung und des Belags der Fahrbahnplatte nötig. Die Schäden sind 1972/73 behoben worden
