# Eine CKW-Grundwassersanierung : ein Fallbericht

Zeitschrift: **Swiss bulletin für angewandte Geologie = Swiss bulletin pour la géologie appliquée = Swiss bulletin per la geologia applicata = Swiss bulletin for applied geology**

## Eine CKW-Grundwassersanierung – ein Fallbericht

<sup>1</sup> GEOTEST AG, Birkenstrasse 15, 3052 Zollikofen

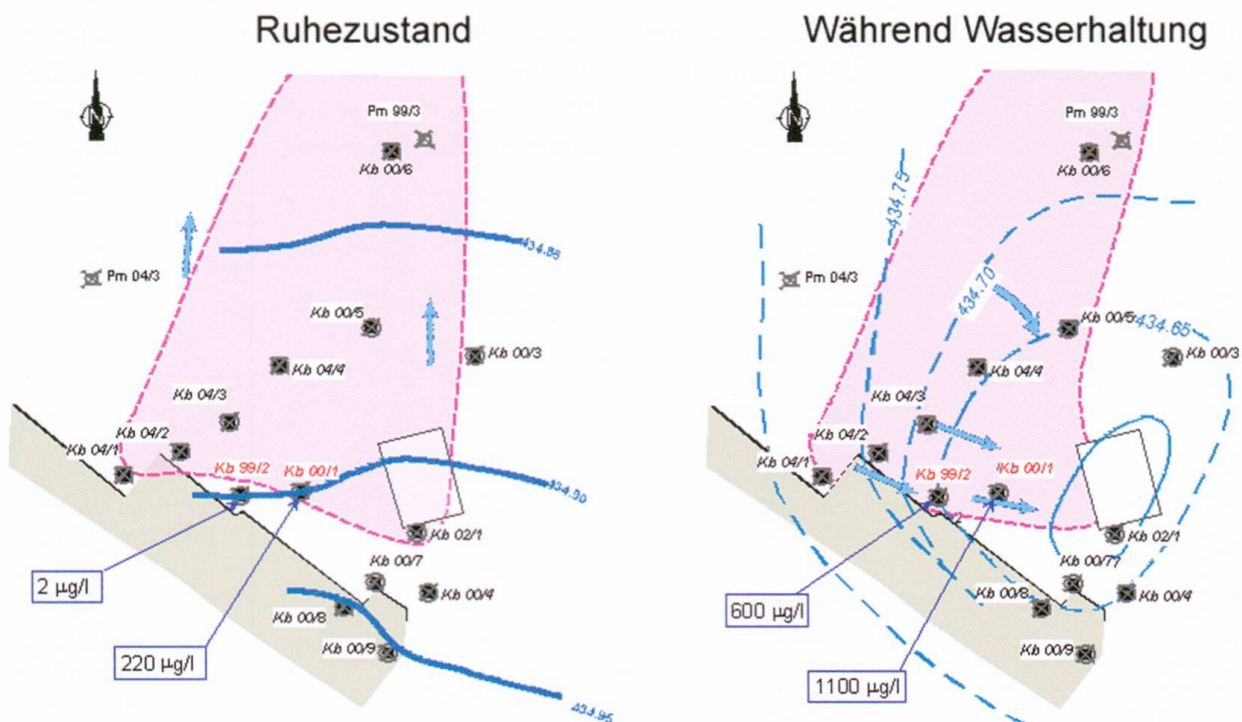
Die Auswertung der GW-Spiegelmessungen zeigte, dass infolge der Wasserhaltung auch ausserhalb der Baugrube eine erhebliche Absenkung des GW-Spiegels vorlag und sich eine Strömungsrichtung lokal gegen die Baugrube hin eingestellt hatte. Als Folge des sich bildenden Absenkestrichters um die Bau-

Fig. 4: Hydraulische Verhältnisse im Ruhezustand und während der GW-Absenkung.

grube wurde kontaminiertes Wasser aus dem Herdbereich (bei Kb 04/1) in Richtung Baugrube verfrachtet, wodurch in Kb 99/2 und Kb 00/1 der PCE-Gehalt massiv anstieg. Diese Sachlage ist in Fig. 4 im Vergleich zum Ruhezustand dargestellt.

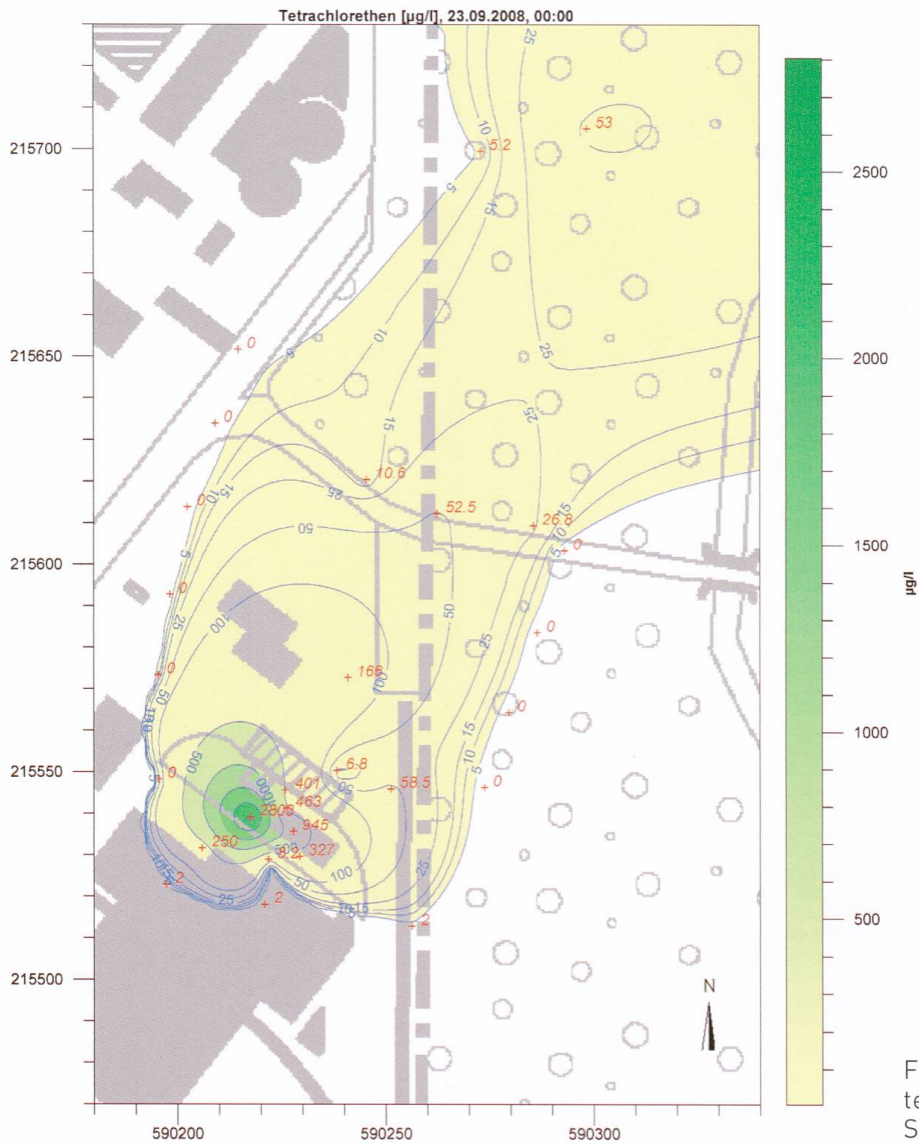
Fig. 13: Konzentrationsverteilungskarte für PCE im September 2008.
