Restaurierung der ehemaligen Klosterkirche Rheinau

Aussenrestaurierung

Die erste Etappe

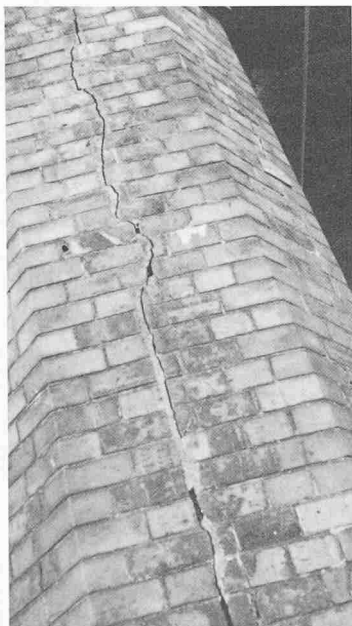
Links: Riss in einem Pfeiler einer Strassenbrücke
