# Denkmalpflege im Kanton Schwyz 2000/2001

Zeitschrift: **Mitteilungen des historischen Vereins des Kantons Schwyz**

Markus Bamert

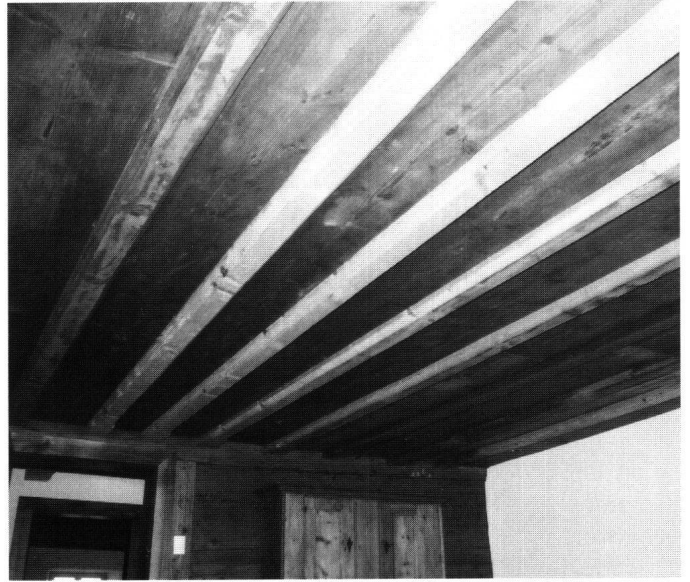
Abb. 8: Altendorf, Haus Steinegger, Hafenweg 2. Von der Holzdecke der Stube im 1577 geschaffenen Hausteil waren genügend Elemente vorhanden, dass sie wiederhergestellt werden konnte. Die Decke war allerdings derart geschwächt, dass sie auf einen neuen Träger montiert werden musste.

Stahl, der sich diskret, die Substanz nicht beeinträchtigend, einfügt. Im Innern wurde die spätgotische Balkendecke in der Stube ergänzt. Die teilweise stark zurückgehauenen Türpfosten im ersten und zweiten Wohngeschoss erhielten Aufdoppelungen auf die alten Dimensionen. Im 19. und frühen 20. Jahrhundert waren zudem tragende Balkenkonstruktionen, vermutlich aus dem 18. Jahrhundert, in den Zimmern und in den Gängen ersatzlos entfernt worden, so dass in diesen Bereichen die Statik stark geschwächt worden war. Anhand des Befundes, d. h. anhand der alten Balkenlöcher, wurden diese fehlenden Balken ergänzt. In den Gängen blieben die alten Konstruktionen sichtbar, die Räume wurden mit einfachen Wandverkleidungen versehen.

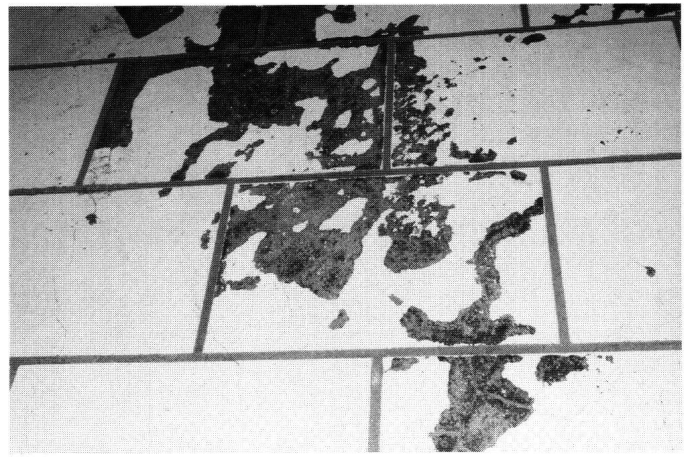
Abb. 15: Küssnacht, Gymnasium Immensee, «Z-Bau», Fassadensanierung. Der dünne helle Deckputz hat sich teilweise vom stark schlackehaltigen Grundputz abgelöst.

Vor Restaurierungsbeginn wurden ein Bauuntersuch und eine Zustandsanalyse der teilweise schadhaften Sgraffitofassaden durchgeführt. Dabei zeigte sich folgendes Bild: Die untere dunkle Putzschicht der Sgraffiti war mit schwarzer Schlacke eingefärbt. Der darüberliegende rotgelb eingefärbte Deckputz haftete teilweise nur noch schlecht auf der dunklen Schicht. Die obere westseitige Hoffassade sowie die Nordfassade besaßen zudem lediglich den groben Grundputz. Interessante Details bezüglich der Farbigkeit ergaben sich beim Untersuchen der Metallteile, d.h. bei den Fensterstürzen sowie der Dachuntersicht. Letztere war ursprünglich in kräftigen Rot- und Blautönen (Coelinblau) bemalt, die erwähnten Metallteile kontrastierten in Schweinfurtergrün. Schadhafte Stellen waren weniger auf normale Abnutzung und Alterung der Verputze zurückzuführen als vielmehr auf fehlenden Unterhalt in früheren Jahrzehnten. So blieben die Dachwasserabläufe während längere Zeit schadhafte, so dass die Fassadendekoration durch austretendes Wasser und Frost in Mitleidenchaft gezogen worden war. An diesen Stellen hatte sich der eingefärbte Deckputz grossflächig vom dunkeln Untergrund abgelöst. Zudem gab es zahlreiche absandende Stellen an den Kanten des Deckputzes. Dies erklärt sich aus der Sgraffitotechnik, bei der die Konturen erst aus dem helleren Deckputz herausgekratzt werden, nachdem der

Putz bereits ein Stück weit abgebunden und damit druckfest ist. Dadurch wurde an diesen Stellen der Abbindeprozess des Deckputzes gestört.
