Tunnelsanierung: der Riesbachtunnel der SBB

Tunnelsanierung

Der Riesbachtunnel der SBB

VON ANDRES PETER, THUN,
UND HEINZ NAUER,
GLATTBRUGG

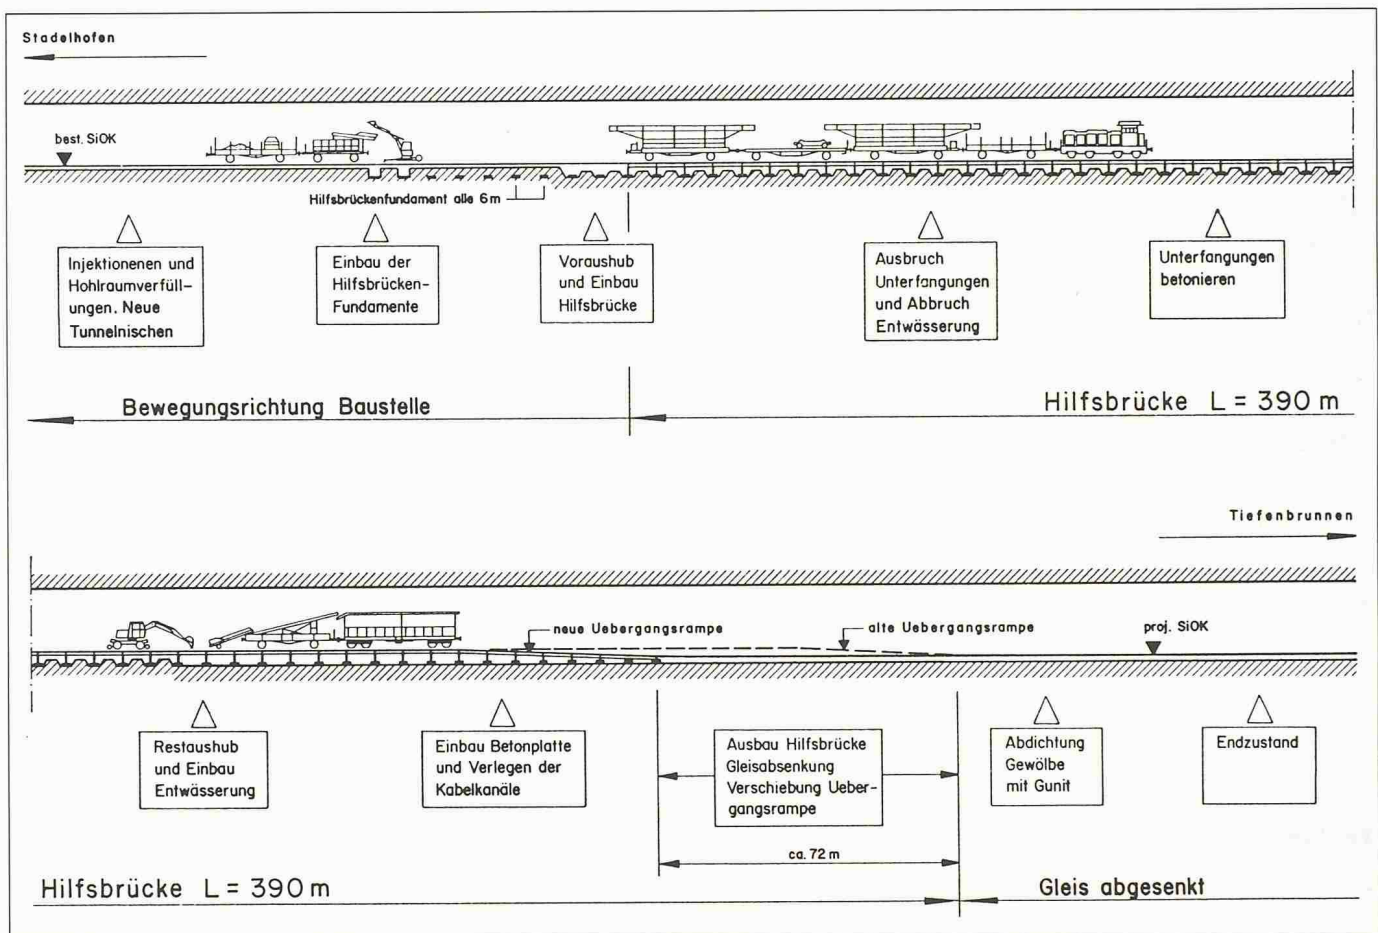
Bild 3. Bauvorgang Sohlenbaustelle

Die Hilfsbrücke (Bild 3), die bereits bei der Sanierung des Zimmerberg- und des Albistunnels ihre Bewährungsprobe bestand, setzt sich aus folgenden Teilen zusammen:

- 130 Längsträger HEM 320 mit Länge 6 m
- 260 Spurhalter UNP 240
- 400 Auflagerstapelelemente mit variabler Höhe von 1-20 cm. Diese können zu total 66 Auflagerstapeln mit Höhen von 31-76 cm zusammengeschaubt werden und decken damit die Erfordernisse für den Übergang der alten Schienenanlage und der um 30-45 cm tiefer liegenden neuen Gleislage ab.

Die Hilfsbrücke wiegt total 342 Tonnen. Ihr Einbau erfolgte in Etappen von 12-18 m mit Aushubkubaturen von 60 m³ pro Nacht. Der Ausbau erfolgte in Etappen von 72 m pro Nacht. Für eine solche, alle drei Wochen stattfindende Ausbaunacht standen auf einem Tunnelabschnitt von 120 m bis zu 40 Mann im Einsatz:
