## Praxiserfahrungen mit wärmedämmenden Steildachelementen

Von Hansruedi Preisig, Zürich, Karl Menti, Luzern, Paul Roos, Zürich, und Ruedi Wagner, Wettingen

Wärmedämmende Steildachelemente sind anlässlich der EMPA/SIA-Studientagung Dächer vorgestellt und kritisch beurteilt worden [1]. Diese Ausführungen werden durch die vorliegende Arbeit ergänzt, die sich auf Praxisuntersuchungen an bestehenden Objekten abstützt.

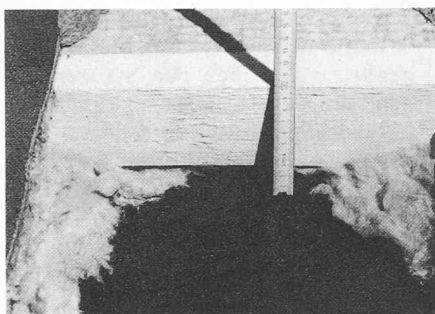
Element über separater Dampfsperre auf Holzschalung; Materialien in einwandfreiem Zustand, keine Pilzbildung und Feuchtigkeit feststellbar

Pilzbildung: nicht feststellbar

Feuchtigkeit: alle Schichten trocken  
Holzlatte in Wärmedämmung 7 bis 9 Masse-%, Wärmedämmung 0,9 Masse-%

Materialien in einwandfreiem Zustand, Konstruktion über bewohntem Raum mit separater Dampfsperre/Luftdichtung funktionstüchtig

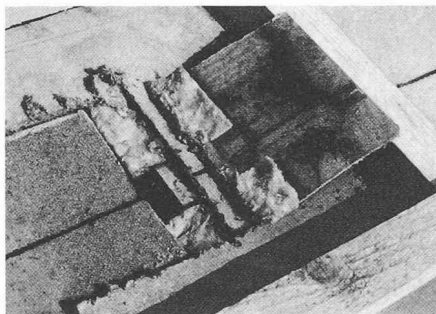
Element mit unterseitig aufkaschierter Dampfsperre auf Holzschalung; Materialien in nicht einwandfreiem Zustand, Pilzbildung unterseitig der Hartfaserplatten, Faserplatten feucht/nass, Wärmedämmung feucht

Pilzbildung: An der Unterseite der Hartfaserplatten im Bereich von Fehlstellen in der Wärmedämmung bei Elementstössen, Pilzbildung nur über dem bewohnten Raum und nicht im Vordachbereich feststellbar

Feuchtigkeit: Hartfaserplatte feucht/nass, Wärmedämmung feucht

Materialien in nicht einwandfreiem Zustand, Konstruktion über bewohntem Raum mit nicht verklebten Stössen der Dampfsperre/Luftdichtung nicht funktionstüchtig

- Über bewohnten Räumen mit üblicher Raumlufttemperatur und Raumluftfeuchtigkeit separat auf Schalung verlegte Dampfsperre/Luftdichtung mit dichten Stössen und Anschlüssen erforderlich
- Dampfsperre/Luftdichtung in der Warmzone luftdicht an Durchdrin-

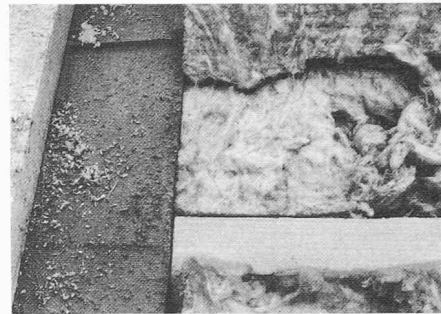
Element mit unterseitig aufkaschierter Dampfsperre über nicht bewohntem Estrich und guter Luftdichtung des darunterliegenden Bodens; Materialien in einwandfreiem Zustand, keine Pilzbildung und Feuchtigkeit feststellbar

Pilzbildung: nicht feststellbar

Feuchtigkeit: alle Schichten trocken, Wärmedämmung 1,3 Masse-%

Materialien in einwandfreiem Zustand, Konstruktion über Estrich mit niedriger Raumluftfeuchtigkeit und guter Luftdichtigkeit des darunterliegenden Bodens funktionstüchtig, trotz teilweise nicht verklebter Stösse der Alu-Folie

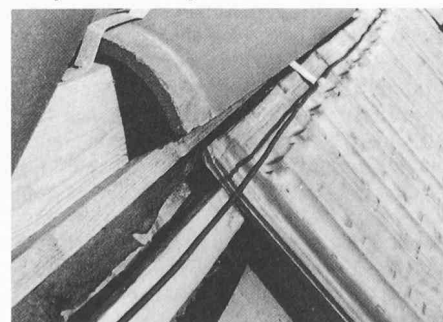
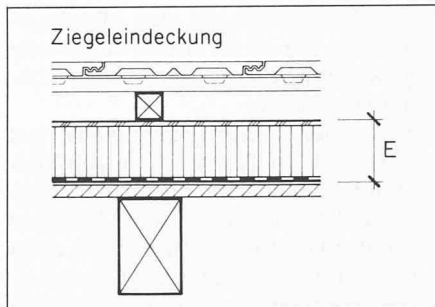
Elemente und Konterplatten ungenügend befestigt und «nach unten gerutscht», Konstruktion nicht mehr funktionstüchtig

Lage der Elemente: Elemente mit Konterplatten nach unten «abgerutscht»

Befestigung von Konterplatte und Element ungenügend, Konstruktion nicht mehr funktionstüchtig

- Abstände der Konterlattennägel von etwa 1 bis 1,20 m ungenügend, kleinere Abstände in der Grösse der Elementbreite erforderlich
- zur Aufnahme der Lasten übliche Widerholzlager im Traufbereich sowie Zugbänder an den Konterlatten beim First ungenügend
- ingenieurmässige Dimensionierung der Elementbefestigung, entsprechende Fachberatung und bei Bedarf statischer Nachweis durch Systemhalter erforderlich
- bei der Verwendung von Schrauben bessere Verankerung sowie die Möglichkeit, «bei Verfehlen» des Spar-
