# Sanierung eines Baugleises auf weichem Untergrund

# Sanierung eines Bahngleises auf weichem Untergrund

Von Fei-Loung Yang, Zürich, Gerhard Schmutz, Bern, und Theo Bürkli, Rapperswil

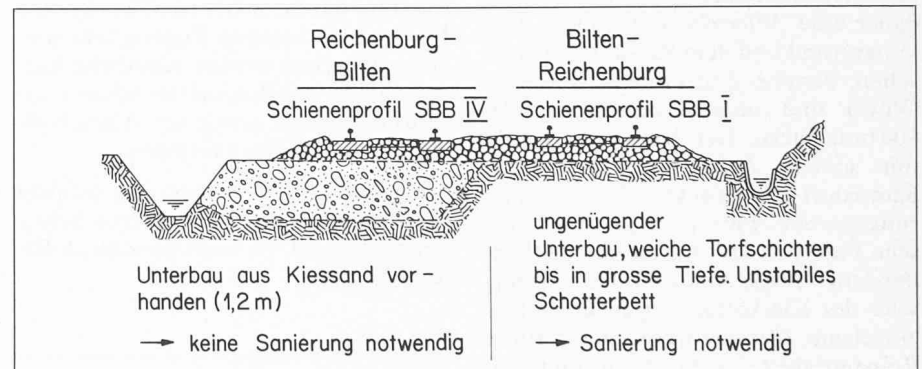
Bild 1. Querprofil vor der Sanierung

Das lückenlos geschweisste Gleis Bilten-Reichenburg (Bild 1) wurde 1967 umgebaut und mit Schienenprofil SBB I und Zweiblock-Betonschwellen ausgerüstet. Anfang April 1976 wurden über eine gewisse Strecke abnormale *Bewegungen im Schotterbett* des Gleises Bilten-Reichenburg beobachtet. Einerseits verschob sich der Schotter gegen das Bankett, so dass die aussenseitigen Schwellenköpfe freilagen. Andererseits traten bei durchfahrenden Zügen starke Bewegungen auf; die Senkungen betragen bis zu 11 mm. Die gut sichtbaren und spürbaren Schwingungen erschienen besonders gross beim Vorbeifahren der Schnellzüge ( $v = 125 \text{ km/h}$ ). Die Fahrgeschwindigkeit wurde aus Sicherheitsgründen auf 80 km/h reduziert.

Die geotechnischen Untersuchungen zeigten, dass der *Unterbau* unter dem Schotterbett (Brechsand, Feinschotter, Kiessand) eine sehr unterschiedliche Dicke aufwies und stellenweise ganz fehlte. Der Untergrund besteht bis in eine grosse Tiefe hauptsächlich aus weichem, organischem Ton, der lokal von dünnen Torflagen durchsetzt ist. Die Scherfestigkeiten genügten den horizontalen Scherbeanspruchungen durch den Zugverkehr offenbar nicht.

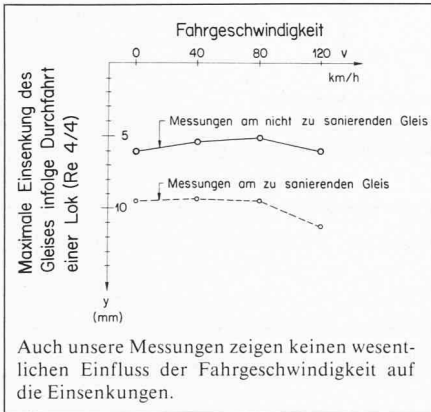
Bild 8. Einfluss der Fahrgeschwindigkeit auf die Einsenkungen (Messungen vor der Sanierung)

Auch unsere Messungen haben gezeigt, dass der Einfluss der Fahrgeschwindigkeit auf die gemessene Einsenkung unbedeutend ist. Dies wird anhand des Messergebnisses an den beiden Gleisen vor der Sanierung des Gleises Bilten-Reichenburg in Bild 8 nochmals illustriert.

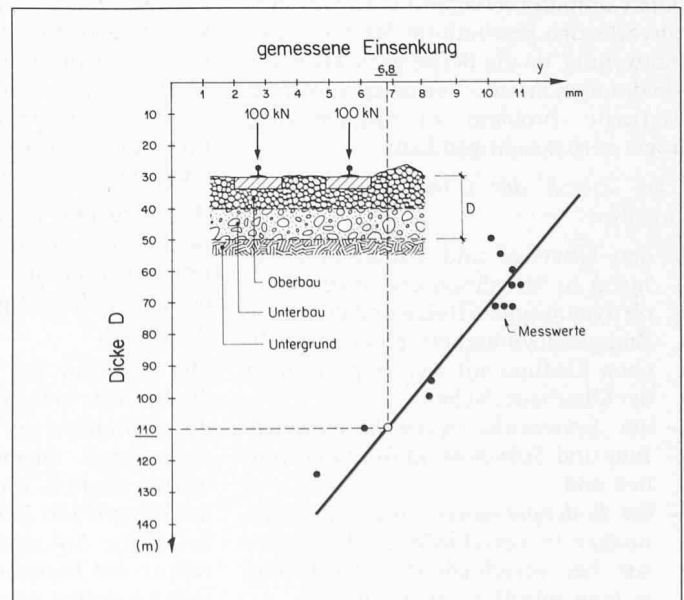
Bild 10. Beziehung zwischen der Einsenkung  $y$  unter einer Achslast von  $200 \text{ kN}$  und der totalen Dicke  $D$  (Ober- und Unterbau). Die Beziehung gilt nur für den Untergrund der Strecke «Bilten-Reichenburg»

Vor der Sanierung wurden die Einsenkungen unter einer Achslast von 200 kN über eine grosse Strecke mit unterschiedlicher Unterbaudicke gemessen. Aufgrund der geotechnischen Untersuchung war die vorhandene Unterbaudicke an verschiedenen Stellen bekannt. In Bild 10 sind diese Messwerte dargestellt. Die Ausgleichsgerade kann als Funktion zwischen der Dicke der tragfähigen Schicht und der Einsenkung interpretiert werden. Für eine Schichtdicke von 110 cm, die für die Sanierung gewählt wurde, liess sich demnach für diesen Lastfall eine Einsenkung, ohne Berücksichtigung des steiferen Gleisrostes, von etwa 7 mm voraussagen. Die mit dem steiferen Gleisrost nach der Sanierung gemessene Einsenkung beträgt maximal 5 mm. Etwa 2 mm Einsenkungsverminderung dürfte deshalb eine Folge des steiferen Gleisrostes sein, was die Messungen in den Bereichen, in denen nur der Oberbau gewechselt wurde, auch bestätigen (Bild 11).
