Stabilisation d'un massif rocheux surplombant la voie CFF entre Salquenen et Loèche

par Bernard Matthey, Lausanne, et Félicien Clavien, Sion

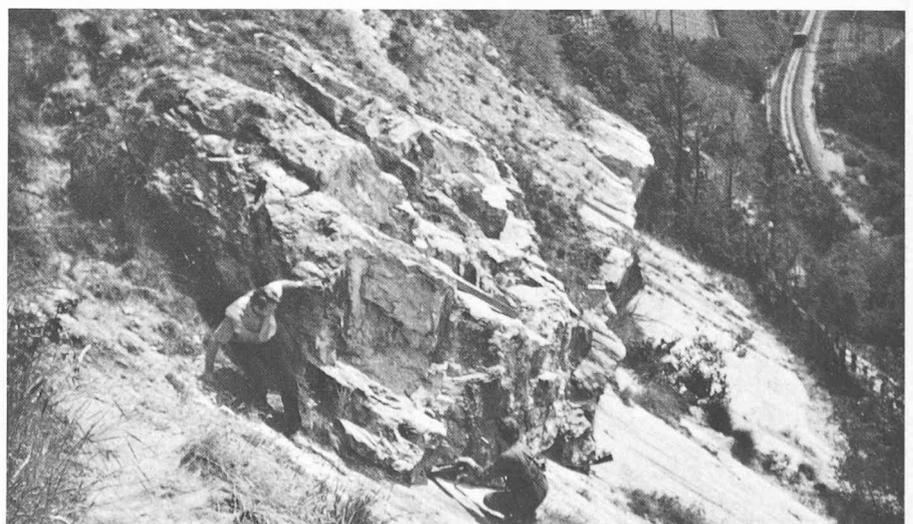
Le 21 mai, les responsables de ce service durent malheureusement constater qu'une masse importante de rocher (environ 10 000 m³) était en mouvement (fig. 2 et 3). Ils ordonnèrent immédiatement la suspension du trafic ferroviaire en raison des dislocations observées et de l'absence de données précises quant à l'évolution du phénomène.

Fig. 2. — Front rocheux en mouvement, vu de l'ouest.

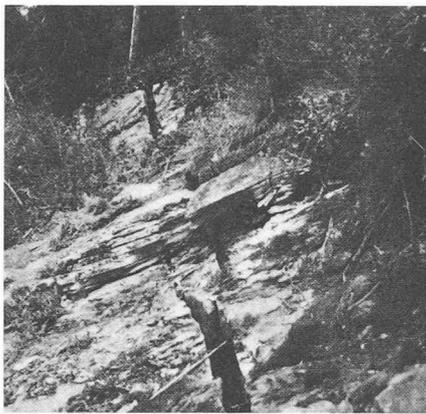
Fig. 3. — Grande fissure, à l'amont.

Tous ces systèmes de fissures possèdent un haut degré de recoupement. Les surfaces de joints sont relativement rugueuses et parfois ouvertes. L'importante fissure relevée au nord du pylône (fig. 3 et 10) situé à l'est de la zone en mouvement ne correspond pas

à un seul système de discontinuité. Elle suit plutôt les deux systèmes de fissuration K I et K II.

Cette fissure délimite la zone en glissement à l'est-nord-est.

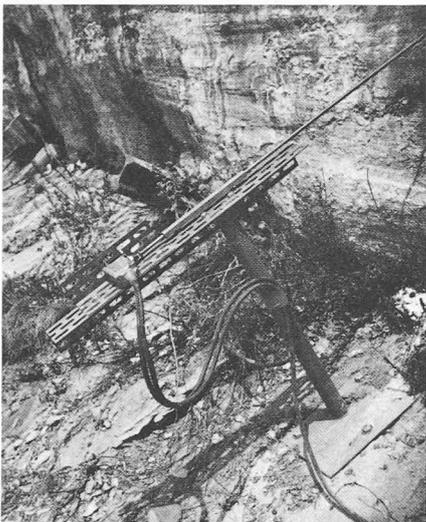
Fig. 5. — Détail du dispositif d'alarme électrique montrant la tige ancrée dans la falaise et l'interrupteur.

Un double système de contrôle et de sécurité fut mis en place. Il comportait, d'une part l'installation d'une station fixe permettant d'effectuer des visées au théodolite sur des points de repère placés le long du front du glissement, d'autre part la mise en place d'un dispositif d'alarme électrique au pied de la falaise en mouvement. De plus, des sentinelles postées le long de la voie pouvaient, si nécessaire, arrêter les trains avant la zone dangereuse (fig. 4 et 5).

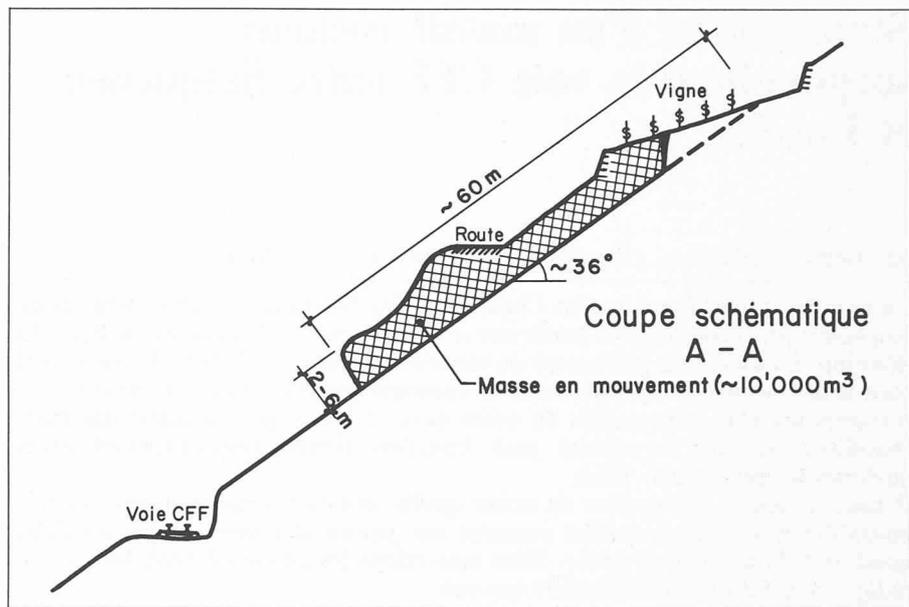
La zone touchée par le phénomène avait sensiblement la forme d'un triangle. A la base, une falaise d'environ 60 m de longueur permettait d'évaluer l'épaisseur de la masse en mouvement, qui variait de 2 à 6 m.

L'ensemble glissait sur une dalle lisse inclinée à environ 36° sur l'horizontale (fig. 6).

Fig. 6. — Profil schématique caractéristique.

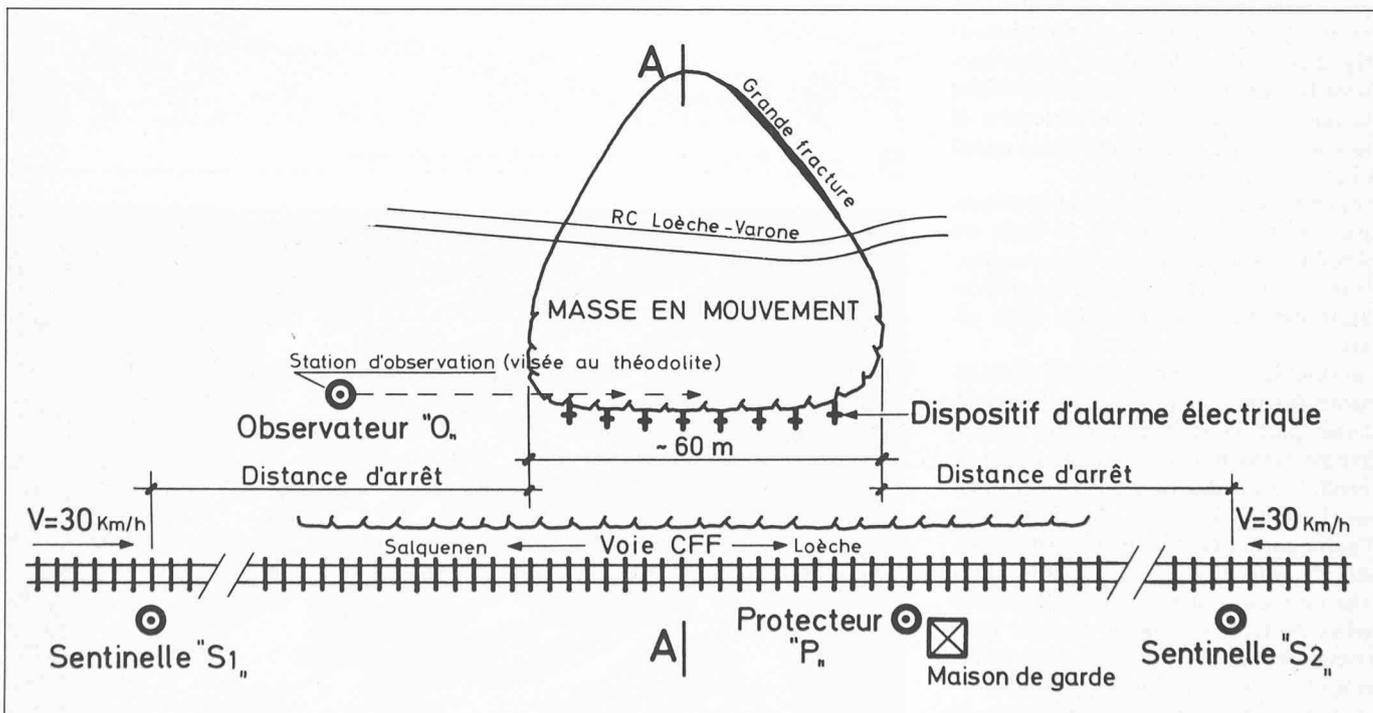
Fig. 4. — Plan schématique montrant le dispositif de sécurité mis en place à proximité du glissement. Fonctionnement: le protecteur «P» est alerté par l'observateur «O» ou par l'alarme électrique. Il prévient les sentinelles «S1» ou «S2» qui ont pour mission d'arrêter les trains.

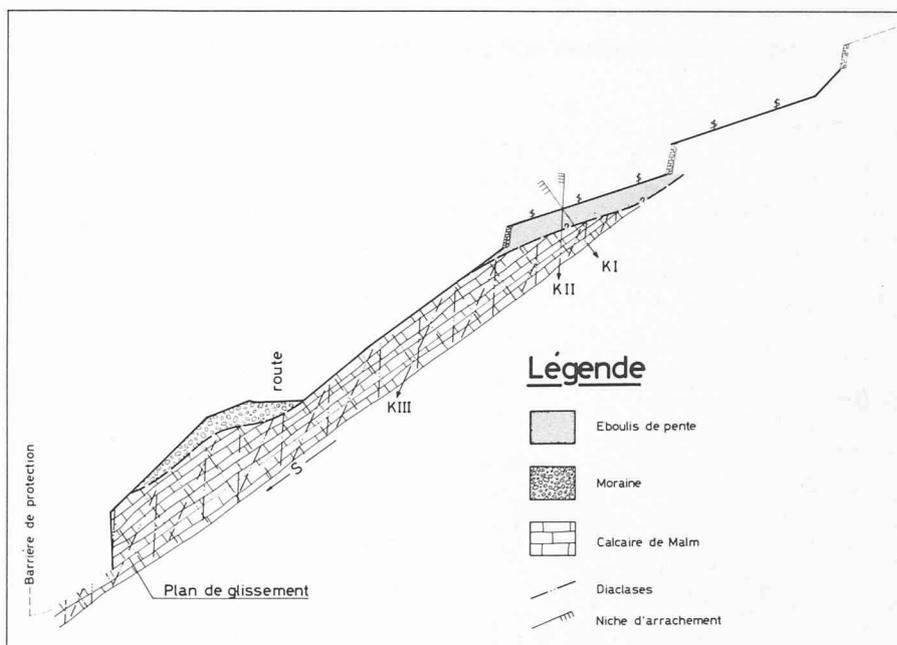
Fig. 7. — Profil géotechnique.

Moraine: A l'aval de la route Loèche-Varone, les calcaires du Malm sont surmontés localement de dépôts morainiques (fig. 7). L'épaisseur de ces dépôts quaternaires ne devrait pas dépasser 2,0 m. Il s'agit de gravier sableux avec beaucoup de pierres et de blocs arrondis.

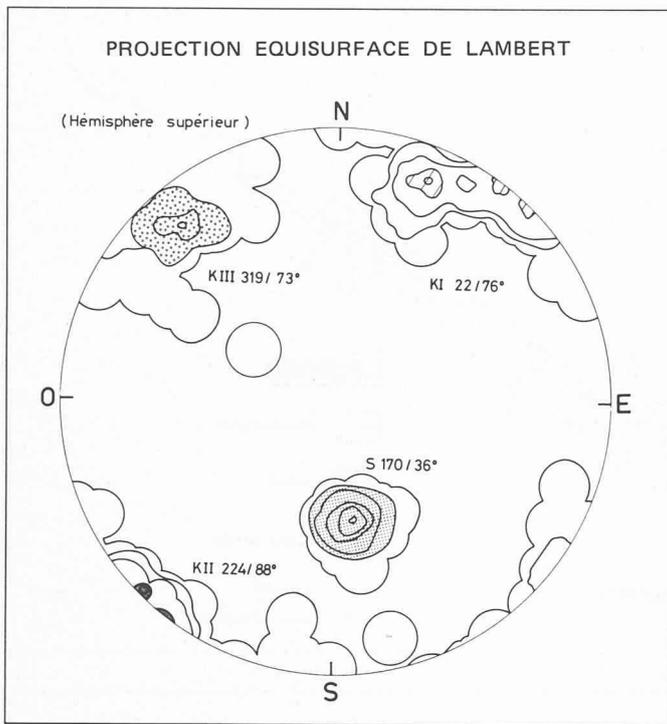
L'étude géologique laisse apparaître différents systèmes de discontinuités principales (fig. 8 et 9).

Il ressort des fig. 8 et 9 que, en plus de la stratification, d'autres systèmes de diaclases ont également joué un rôle déterminant dans l'instabilité de la zone en question.

Fig. 8. — Diagramme de densité des joints observés.

Afin d'assurer une certaine perpendicularité des ancrages par rapport à la stratification et aux différents plans de discontinuité (K I, K II) et de respecter les orientations interdites, correspondant à l'intersection de deux systèmes de discontinuité, l'orientation suivante a été retenue pour les tirants d'ancrages (fig. 8 et 9),

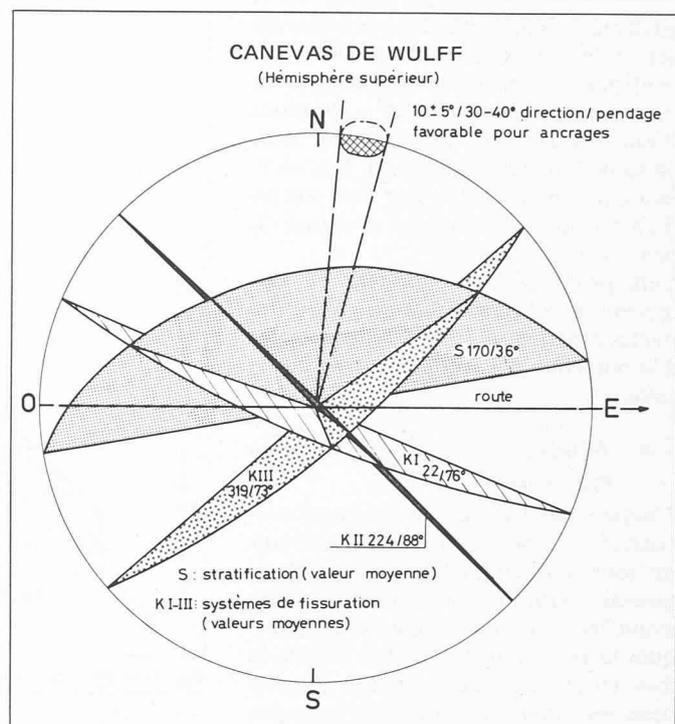
Fig. 9. — Projection stéréographique des systèmes principaux de joints.

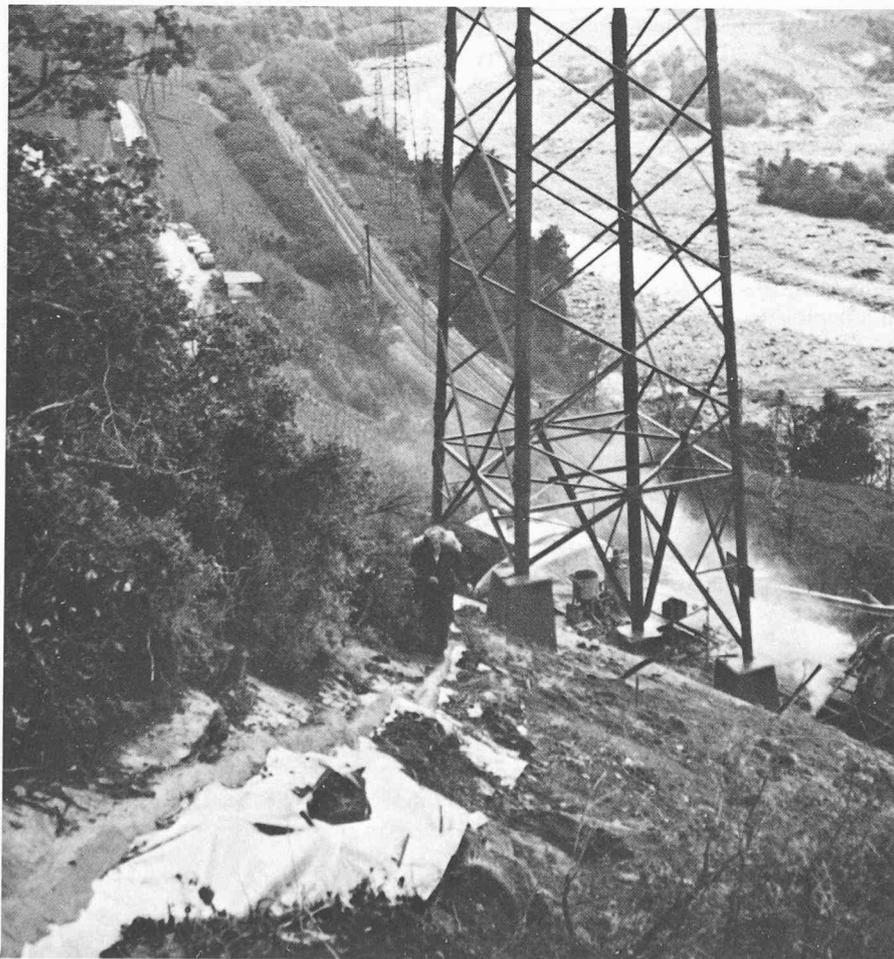
Fig. 10. — L'importante fissure située à l'ouest du pylône, délimitant le glissement au nord-est, après colmatage.

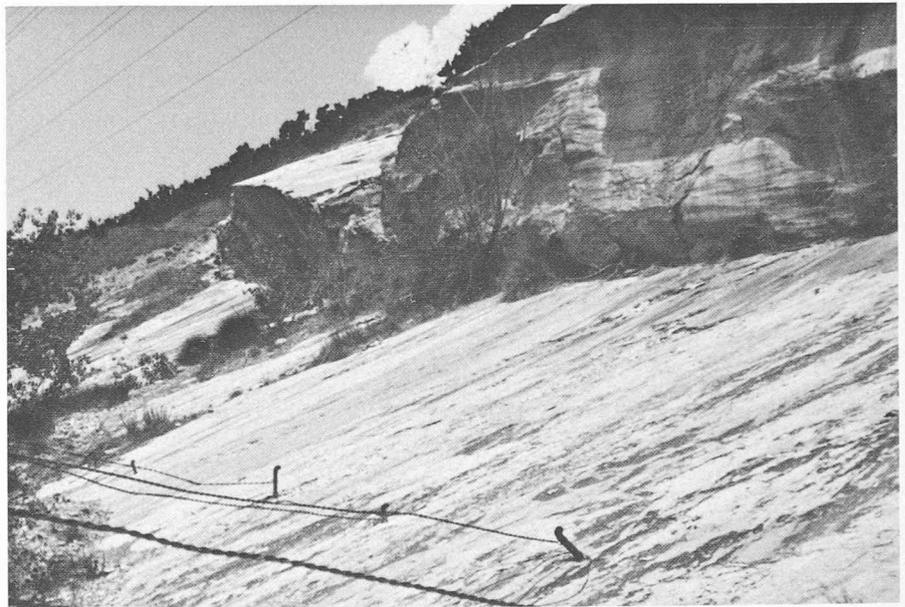
Comme on peut le remarquer sur la fig. 11, la stratification orientée vers

l'aval avec un pendage moyen de l'ordre de 36° représente, bien évidemment, un plan de glissement potentiel préférentiel.

Les autres systèmes de fissuration (K I à K III) ont également joué un rôle particulièrement défavorable. L'ouverture d'une partie des joints de discontinuité a en effet désolidarisé des paquets de couches ou des massifs entiers de rocher, qui ne pouvaient ainsi plus être stabilisés par les seules forces de frottement sur les surfaces de stratification.

Fig. 11. — Vue de la falaise en mouvement et du plan de glissement, avant le début des travaux d'assainissement.

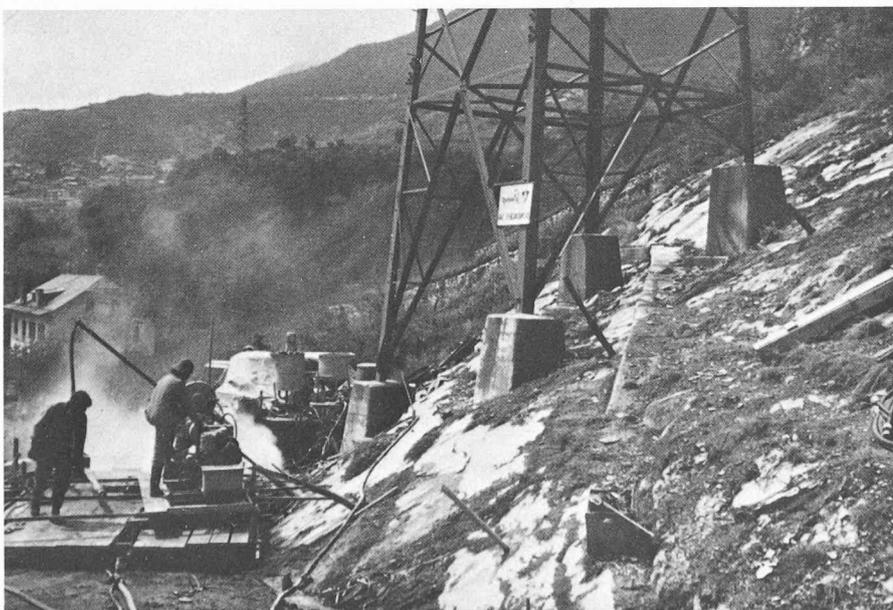
Fig. 12. — Ancrages VSL, dans la zone du pylône à haute tension.

Le secteur situé aux abords du pylône à haute tension (fig. 12) a été l'objet de mesures de consolidation immédiates (4 ancres VSL avec charge utile de l'ordre de 120 t).

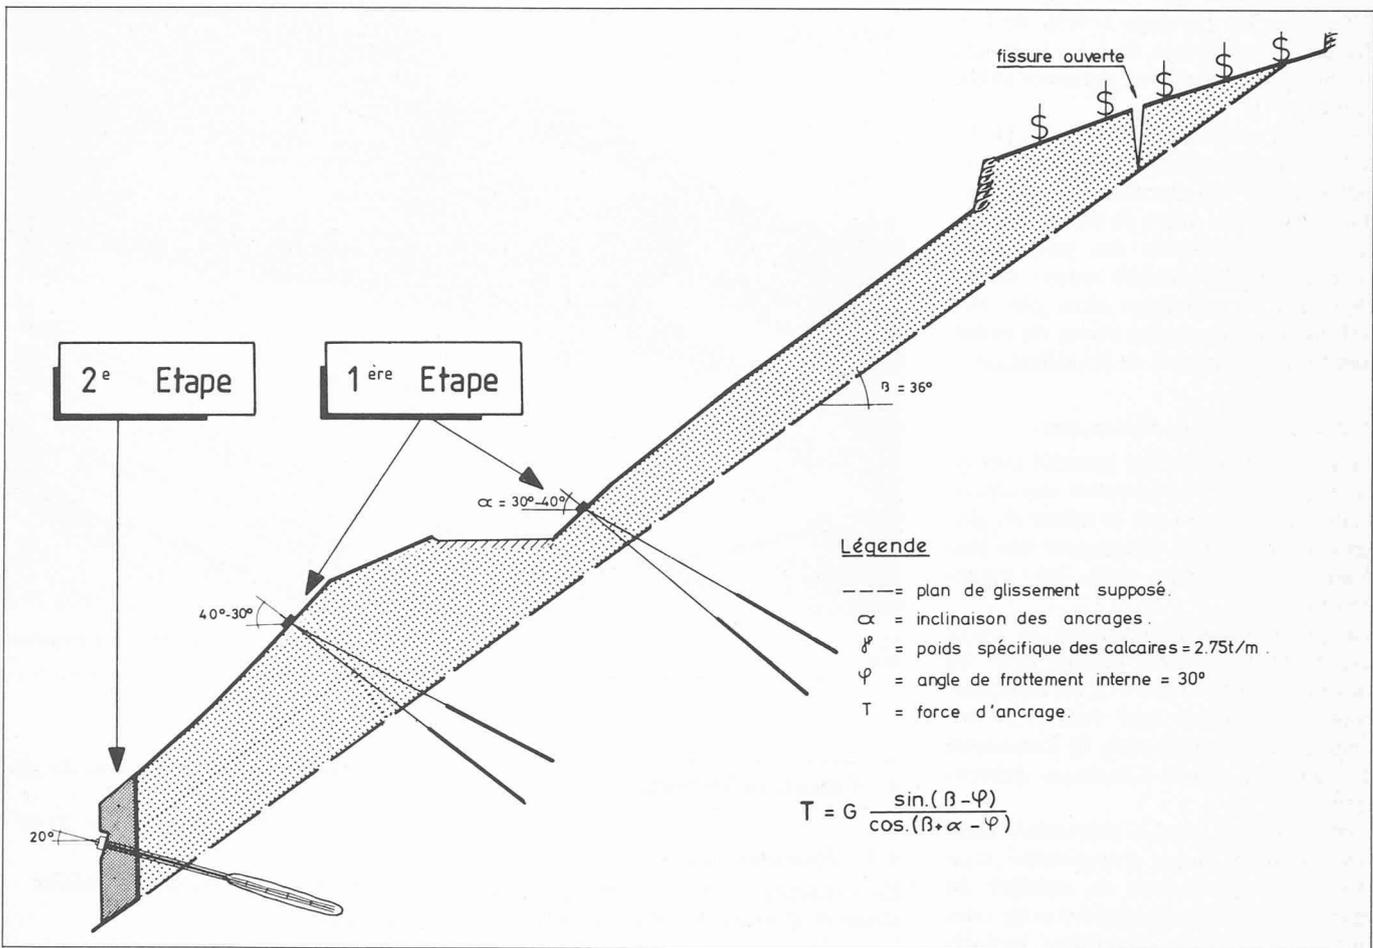
Sur la base des hypothèses admises précédemment, on a ensuite estimé les forces d'ancrages nécessaires à rétablir, dans une première phase, les conditions d'équilibre limite pour le modèle esquissé sur la fig. 13.

Compte tenu des conditions géologiques et topographiques en présence, le calcul des forces d'ancrages nécessaires a pu être ramené à un problème à deux dimensions avec un versant à un seul système de fissure inclinée (stratification = 36°) et délimité par les fissures ouvertes amont (K I et K III).

Fig. 13. — Calcul de stabilité avec ancrages — coupe schématique type.

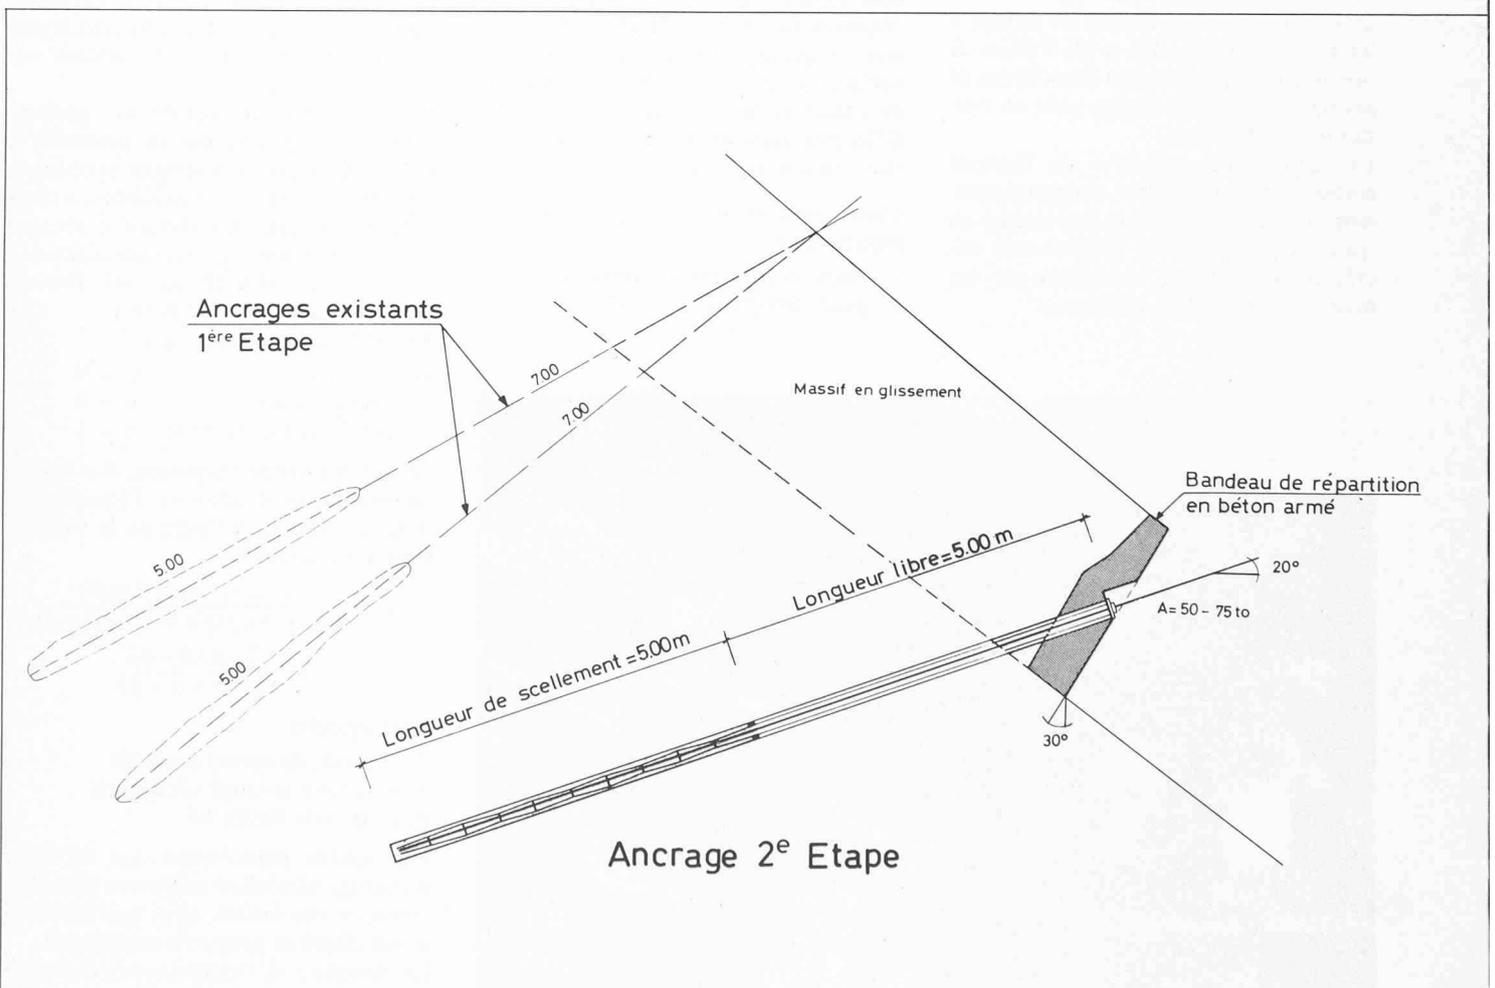
Fig. 17. — Différents type de bandeaux ancrés, 2^e étape.

Le projet retenu prévoyait, tout d'abord, un petit mur ancré avec 4 ancrages VSL de 50 t et une série de bandeaux ancrés distant d'environ 5,0 m avec un ou deux ancrages VSL de 75 t par bandeaux suivant leur hauteur (fig. 16 et 17).

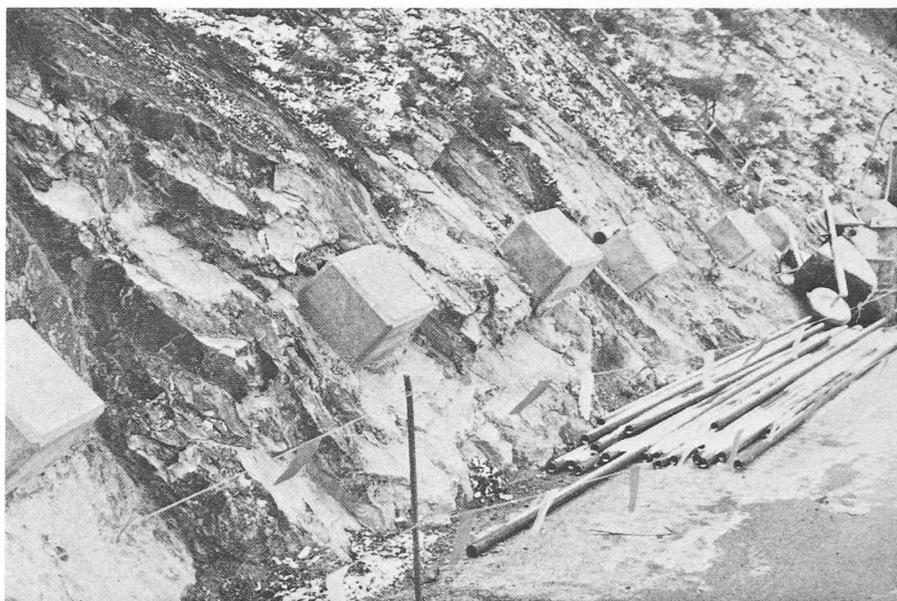
Fig. 14. — Ancrages 1^{re} étape, en amont de la route.

Cette première phase des travaux de consolidation a comporté la pose de deux rangées d'ancrages précontraints de part et d'autre de la route (2×30 ancrages Stump Mono de 50 t) (fig. 14 et 15).

Ces ancrages, d'une longueur de 10-12 m, étaient inclinés alternativement de 30 à 40° par rapport à l'horizontale et représentaient une force stabilisante de l'ordre de 50 t/m'.

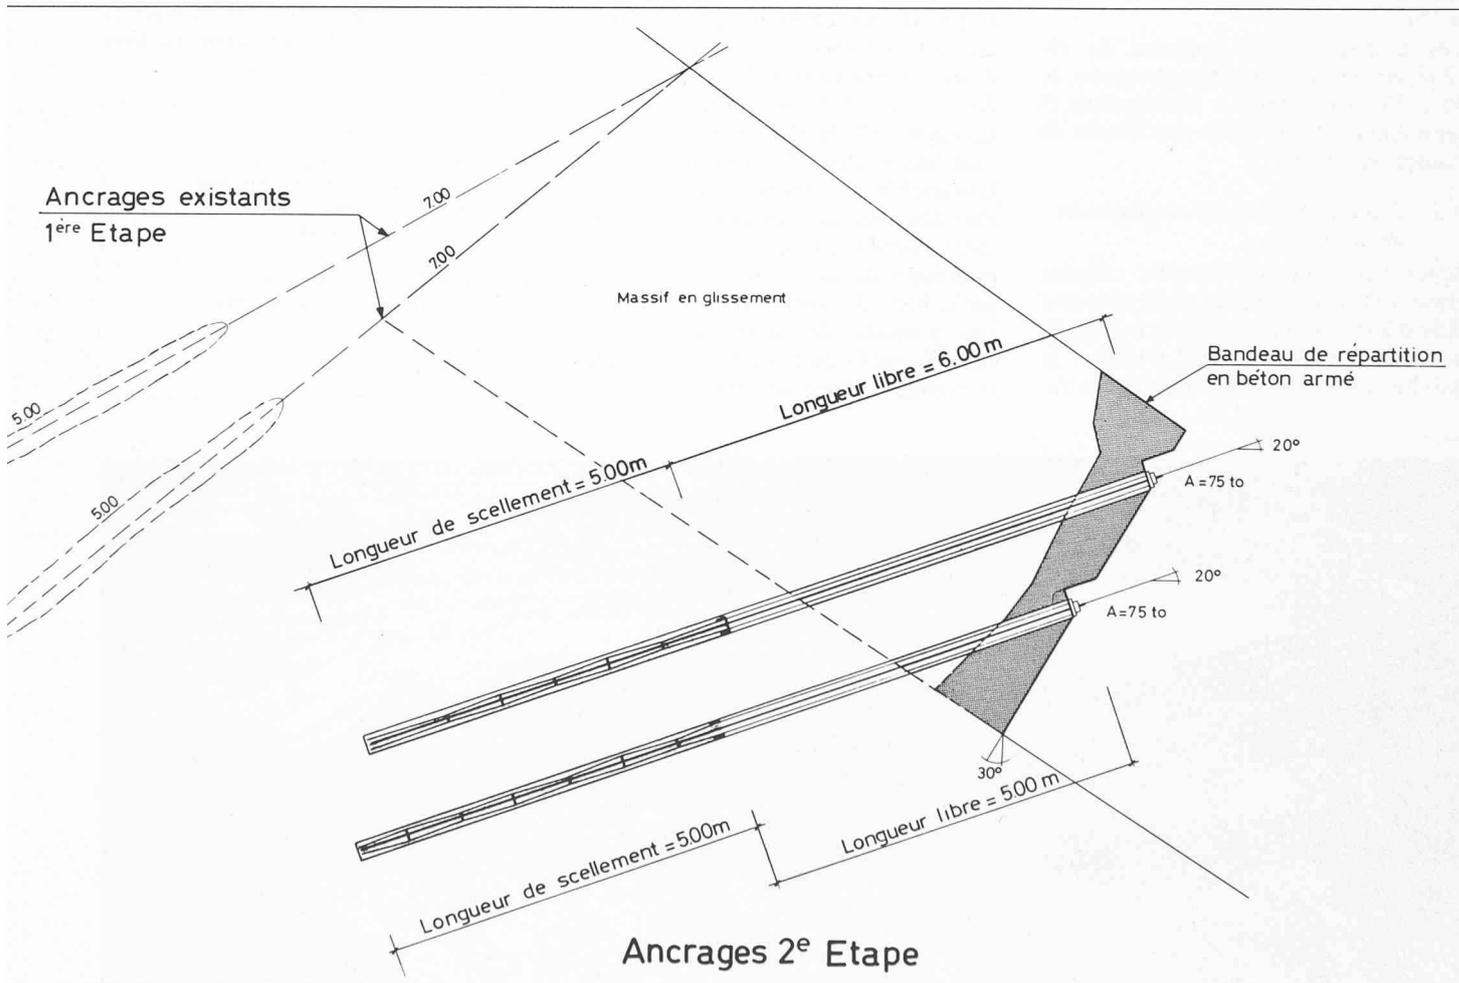
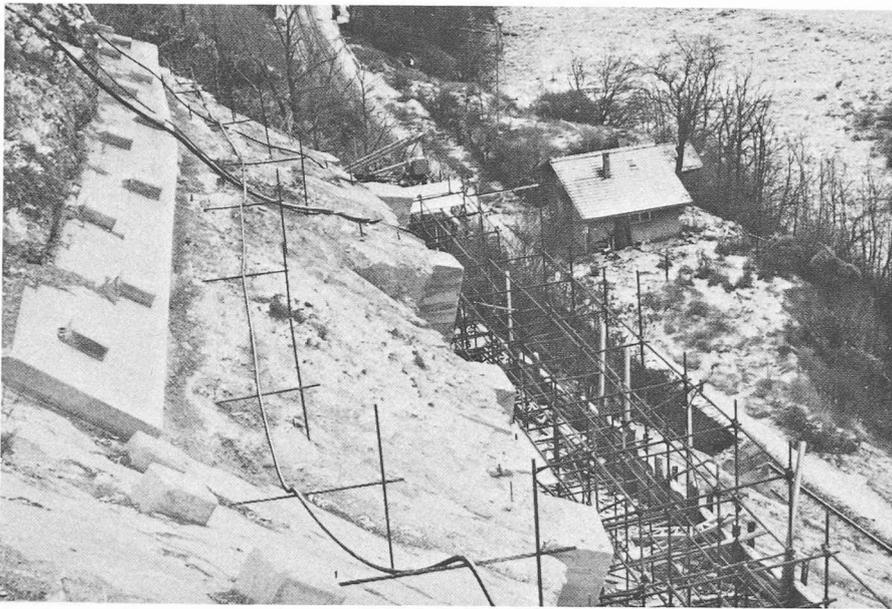
Fig. 15. — Ancrages 1^{re} étape, en aval de la route avec vue partielle des bandeaux ancrés de la 2^e étape.

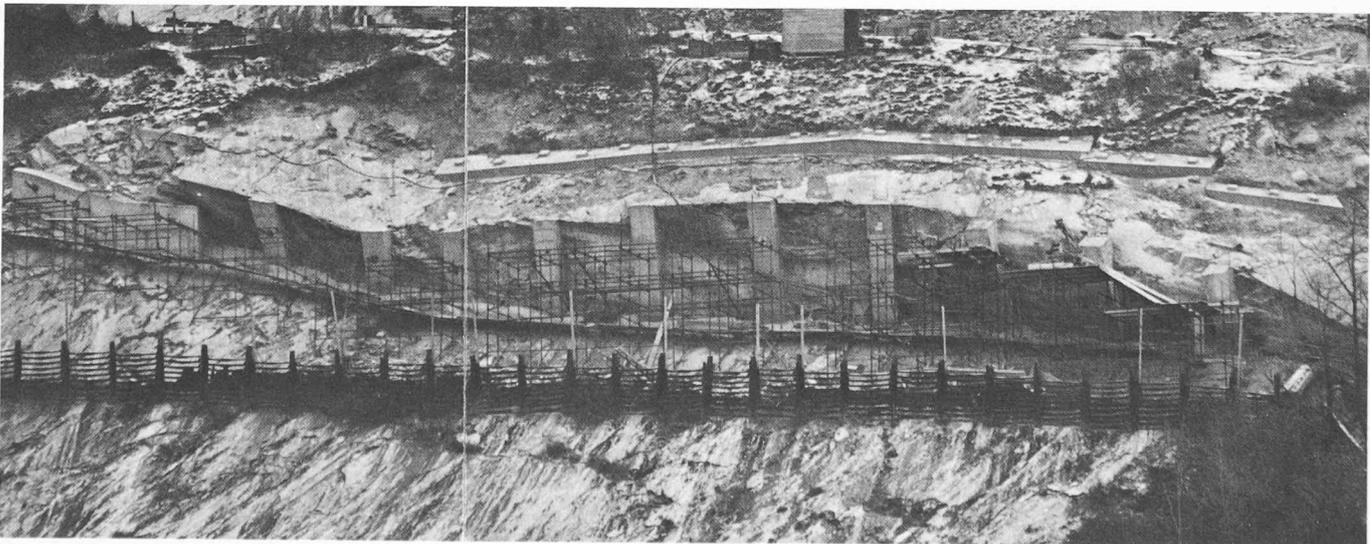
Fig. 16. — Vue d'ensemble de la falaise vers la fin des travaux de consolidation de la 2^e étape.
