Zentrales Ersatzteillager der Ford-Werke AG in Köln-Merkenich

Zeitschrift: **Schweizer Ingenieur und Architekt**

Band (Jahr): **99 (1981)**

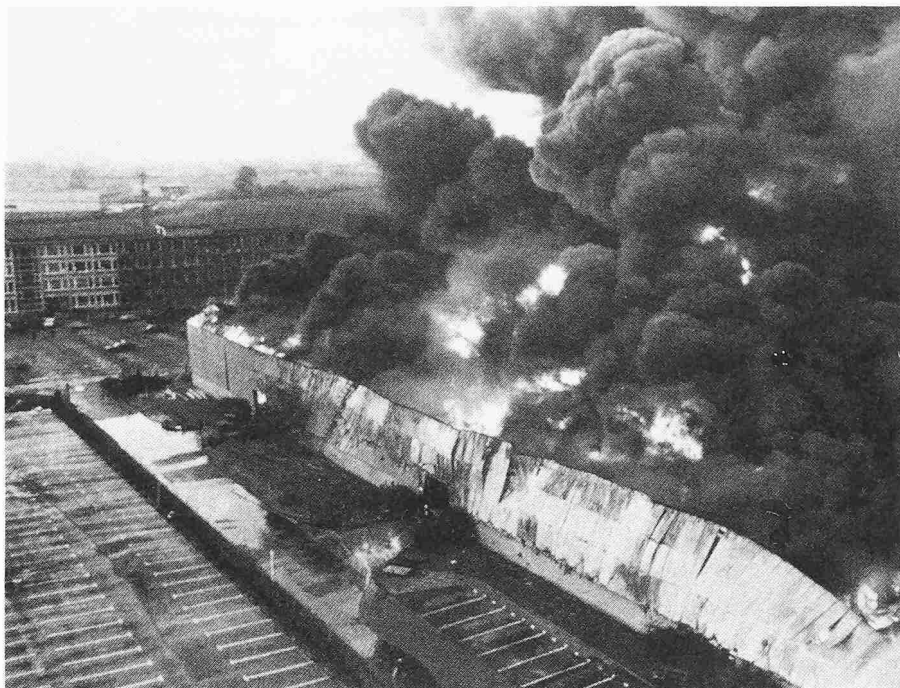
Am Donnerstag, dem 20. Oktober 1977, wurde das zentrale Ersatzteillager der Ford-Werke AG in Köln-Merkenich durch Feuer vollständig vernichtet
