# Der Bergrutsch vom 8. September 1986 bei Giswil: geologische und Geotechnische Aspekte

## Der Bergrutsch vom 8. September 1986 bei Giswil

Geologische und Geotechnische Aspekte

ANDRES WILDBERGER,  
ZÜRICH

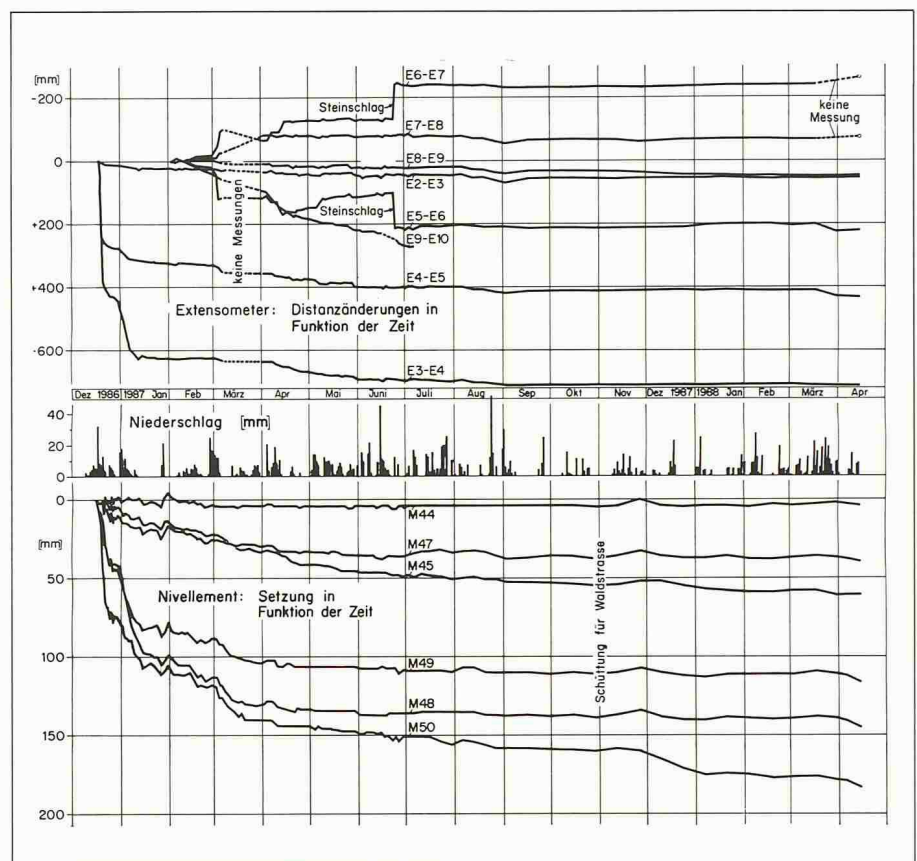
Durch geodätische Messungen konnten zwei Zonen unterschieden werden: Zum einen der zentrale Teil des Rutschgebietes zwischen 670 und 640 m ü.M., wo die Verschiebungsbeträge (1. Oktober 1986 bis Februar 1988) einen Meter überschritten, zum andern der übrige Bereich, wo diese generell unter zwanzig Zentimetern blieben. Der Bewegungsvektor ist mit 31 bis 69° bezüglich der Horizontalen (Mittel 50°) hangabwärts gerichtet. Dies kann als Setzungsbewegung auf einer schiefen Ebene (Felsoberfläche bzw. Übergang Rutschmaterial/Hangschutt) erklärt werden. Diese Setzungen zeigen sich auch im Verhalten nivellierter Punkte und in einem Extensometer-Profil. In Bild 3 sind die Niveau- resp. die Längenänderungen in Funktion der Zeit dargestellt. Es zeigt sich zum einen eine exponentielle Abnahme der Verschiebungen im Laufe der Zeit und zum andern eine gewisse Akzentuierung der Bewegungen durch Niederschläge. Diese Beschleunigung der Setzungen wird durch Umlagerungen von Feinmaterial durch versickerndes Wasser verursacht.

Rechnerische Überprüfungen der Stabilität der Rutschmasse nach dem Ereignis ergaben F-Werte von deutlich über 1,0; höchstens in Teilbereichen liegen nur kleine Sicherheitsreserven vor, ohne dass aber im Fall eines Abgleitens Ausweitungen zu befürchten

Bild 3. Distanz- und Niveauänderungen zwischen resp. von Messpunkten in Funktion der Zeit und des Niederschlags in Giswil

wären. Damit sich die Bäche nicht wieder bis zur Felsoberfläche als kritischem Gleithorizont einerodieren können, ist eine Befestigung der Bachsohlen in Angriff genommen worden. Zur mittelfristigen Stabilisierung der Terrainoberfläche und langfristig auch als Steinschlagschutz für die Verkehrswege wurde mit Aufforstungen begonnen.
