Statische Sicherung historischer Bauten

Von E. Schubiger, Zürich

Kartause Ittingen

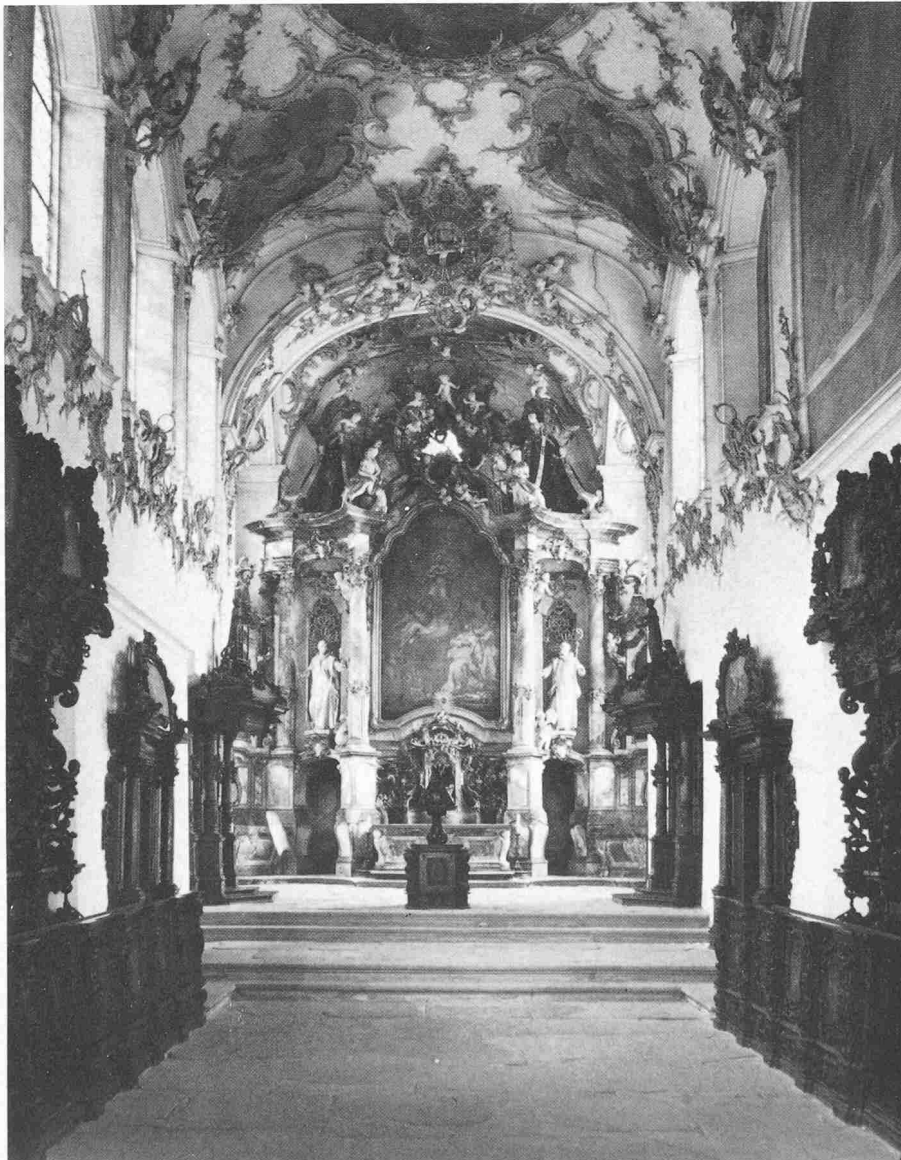
weggedrückt (Bild 6). Auf Bild 4 sind die schrägen Rissebilder im Bogen sichtbar und deuten auf die Auseinanderbewegung der Kämpferpunkte und die entsprechende Senkung des Scheitels hin. Der Bogen hinter dem Altar hat zudem den Westgiebel der Kirche in zwei Hälften getrennt. Der Spalt verläuft oben klaffend vom Estrichfenster

Bild 4. Chorbogen mit Schrägrissen

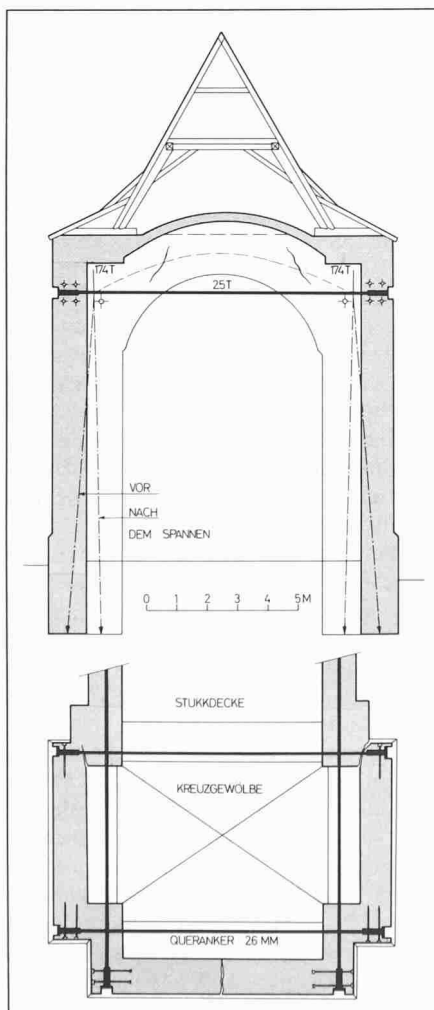
Der Chorbogen vor dem Altar hat den Anbau von 1703 handbreit vom Altbau

Bild 6. Spannglieder und Kräftespiel vor und nach dem Spannen

Bild 6 stellt den Grundriss des Kirchenchores dar als Untersicht des Kreuzgewölbes. Der Seitendruck auf die vier Mauerecken resultiert aus den Horizontalschüben der diagonalen Kanten und der flankierenden Bögen. Die Spannlieder umfassen das Rechteck an allen vier Seiten. Ihre Höhenlage ist bestimmt durch den Schnittpunkt des Kämpferdruckes mit dem Auflagerlot (Bild 6). Auf Wunsch der Denkmalpflege wurde die architektonische Wirkung der sichtbaren Zugbänder durch aufgeheftete Probestangen geprüft und als tragbar empfunden. Eine versteckte Lösung wie bei der Kathedrale St. Gallen kam sowohl aus technischen wie finanziellen Gründen nicht in Frage.

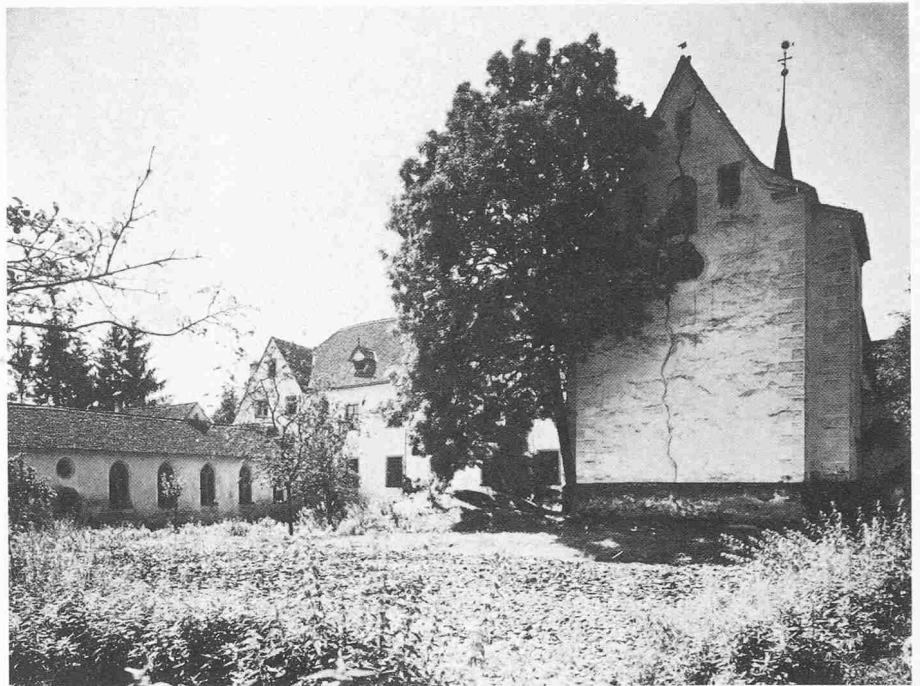
zur Nische und wurde früher unten unsachgemäß geflickt. (Bild 5). Mit der Projektierung der statischen Sicherung konnte begonnen werden, nachdem der Bau massstäblich genau aufgenommen, die Risse und Deformationen eingetragen und die Ursache der

Bild 5. Gespaltener Ostgiebel der Kirche

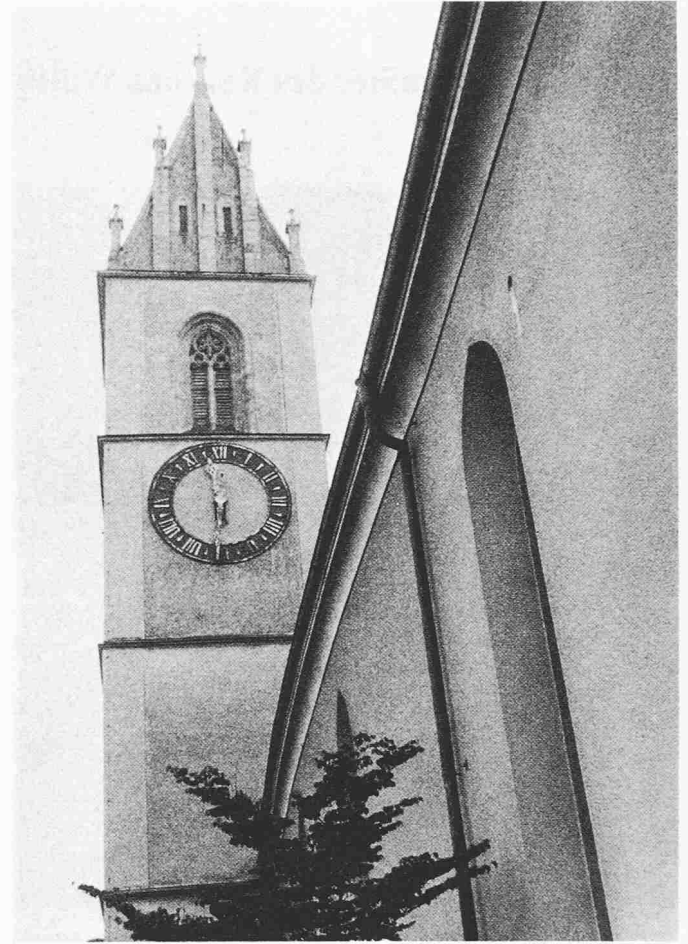
Das Kirchenschiff war ursprünglich flach mit einem bemalten Täfer gedeckt. Dieses hing an einer Balkenlage, welche den Horizontalschub der Dachbinder aufnahm. Gegen Ende des 18. Jahrhunderts wurde die flache Holzdecke nicht mehr als zeitgemäss empfunden und im Jahre 1786 durch ein Tonnengewölbe aus Gips ersetzt. Statt die Streckbalken der Dachbinder als sichtbare Zugbänder bestehen zu lassen, sägte man sie kurzerhand weg. Der Dachstuhl war zum Glück von seinem Erbauer Grubenmann durch Verbände und Kehlgebälk so versteift, dass der Einsturz vermieden wurde. Durch Aufnageln von Stegbrettern entstand 1946 ein biegesteifer Rahmenträger mit nahezu aufgehobenem Horizontalschub. Ganz lässt sich dieser mit einer noch so guten Nagelkonstruktion nicht vermeiden. Die meterdicken Seitenmauern hatten sich in 160 Jahren langsam kriechend gekrümmt und nach aussen geneigt, maximal 22 cm auf halber Schiffslänge (Bild 12). Bezogen auf das Fundament wirkt die Mauerlast 11 cm

Bild 12. Ausgebaute Nordfassade des Kirchenschiffes

exzentrisch. Dazu kommen der verbleibende Rest des Dachschubes und der Sog des Windes. Um die Resultante im Schwerpunkt des Fundaments zu halten, wurde dieses unterfangen. Fassadenrisse deuteten auf die Loslösung der 1946 angebauten Kirchenverlängerung vom alten Schiff. Auch wiesen alle Fensterbögen Risse auf. Die Sanierung besteht aus vorgespannten Ankerstangen unter der Traufhöhe. Bild 13 stellt den Verlauf der Spannglieder im verzerrten Massstab dar. Auf halber Länge verlaufen sie ausserkant und an den Enden innerekant Mauer. Die Krümmung erzeugt die nötigen Umlenkkräfte zur Korrektur des Dachschubes. Gleichzeitig setzt die Ankerkraft das Mauerwerk unter Druck und bekämpft die Rissebildung über den Fensterbögen, welche durch Temperaturschwankung und Verkehrerschütterung gerne entstehen.
