Zeitschrift: **Schweizer Ingenieur und Architekt**

Band (Jahr): **102 (1984)**

Der Felssturz von Bristen am 1. Oktober 1983

Von Toni R. Schneider, Uerikon

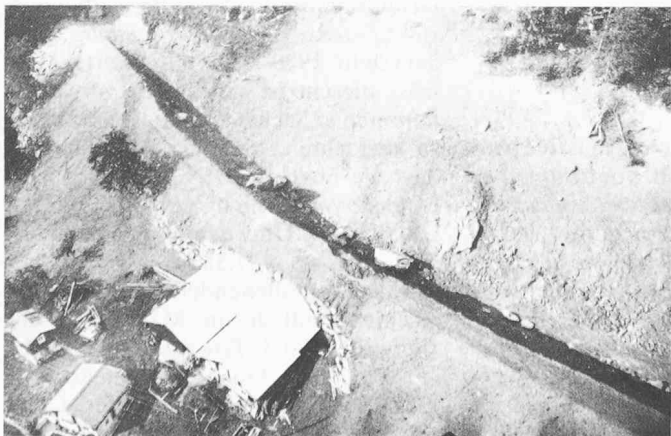
Bild 8. Westlicher Abschnitt des Auffangsystems mit einem Teil der zurückgehaltenen Sturzmasse

Sämtliche grösseren Blöcke wurden vom Auffangsystem ohne stärkere Beschädigungen aufgehalten, vor allem wurde der Damm an keiner Stelle durchbrochen. Wie in Bild 8 deutlich zu erkennen ist, beschädigte einzig ein grösserer Block die Dammkrone – dies ausgerechnet an der schmalsten Stelle des Dammes, wo zwei Gaden in das Dammprofil hineinragen. Der Block hatte leicht hüpfend den eigentlichen Auffanggraben übersprungen und war auf die bergseitige Kante der Dammkrone aufgeprallt. Er verursachte einen grösseren Impakt-Krater (Bild 10), von dem aus radiale Scherrisse den ganzen Damm durchsetzten. Der Block blieb anfänglich auf der Dammkrone liegen und kippte dann nach mehreren Stunden in den Graben zurück.

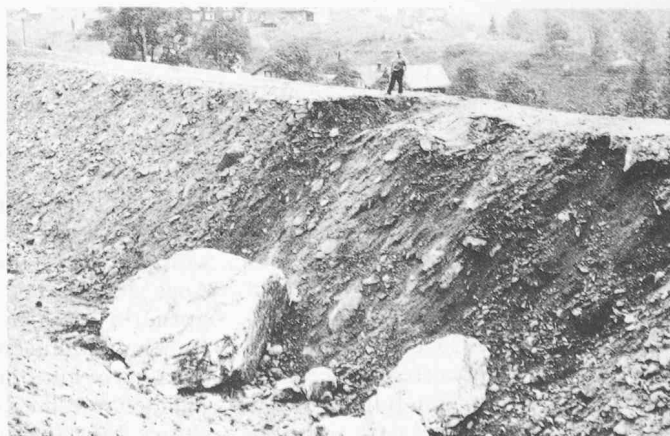
Bild 10. Grösster Impakt-Krater eines der grössten Blöcke
