# Der schiefe Turm von St. Moritz

**Seit 1976 betreut das Institut für Grundbau und Bodenmechanik (IGB) die Untersuchungen über den schiefen Turm von St. Moritz, die 1983 zur «3. Sanierung» führten. Nachfolgender Beitrag stellt die wichtigsten Fakten zusammen.**

VON RUDOLF WULLIMANN UND  
FREDI SCHNELLER,  
ZÜRICH

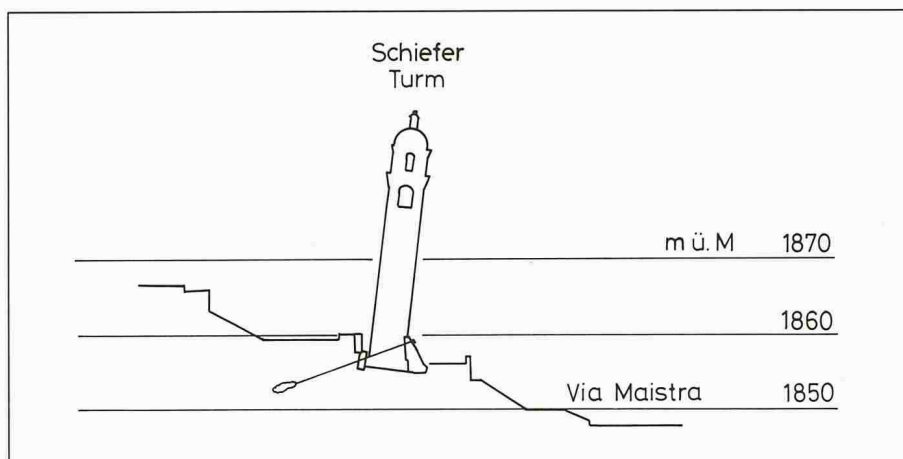
Bild 2. Geländeprofil mit dem schiefen Turm und der Skizzierung der beiden Sanierungen; 1. Sanierung (1928): Fundamentverbreiterung talseits, teilweises Abfangen und Umlagern des Erddruckes bergseits, 2. Sanierung: Verankerung des Turmfundamentes, Erstellung von Horizontalbrunnen unter dem Turmfundament (letztere im Bild nicht eingezeichnet)

bleibenden Ingenieure R. Maillart und F. Prader beauftragt, den drohenden Einsturz des Turmes durch bauliche Massnahmen abzuwenden, was 1928 zur «1. Sanierung» führte. Sie bestand (Bild 2) in der Verbreiterung des Fundamentes durch Anbau eines Betonsokkels talseits und im Abfangen bzw. Umlagern eines Teiles des auf den Turm wirkenden Erddruckes bergseits. Während der Erstellung des Betonsockels (in 5 Etappen) wurde der Turm verspannt. Diese Arbeiten wurden von dem auch heute noch bekannten Zimmermeister A. Coray, Chur, durchgeführt. Die Sanierungsarbeiten sind in [3] beschrieben.

Nach [4] erfolgte 1967 die «2. Sanierung», welche in den Händen von Prof. R. Haefeli und Dres L. und H. Bendel lag. Das Turmfundament wurde durch vier 20 m lange Anker (Bild 2) mit 300 kN Spannkraft verankert. Überdies ka-

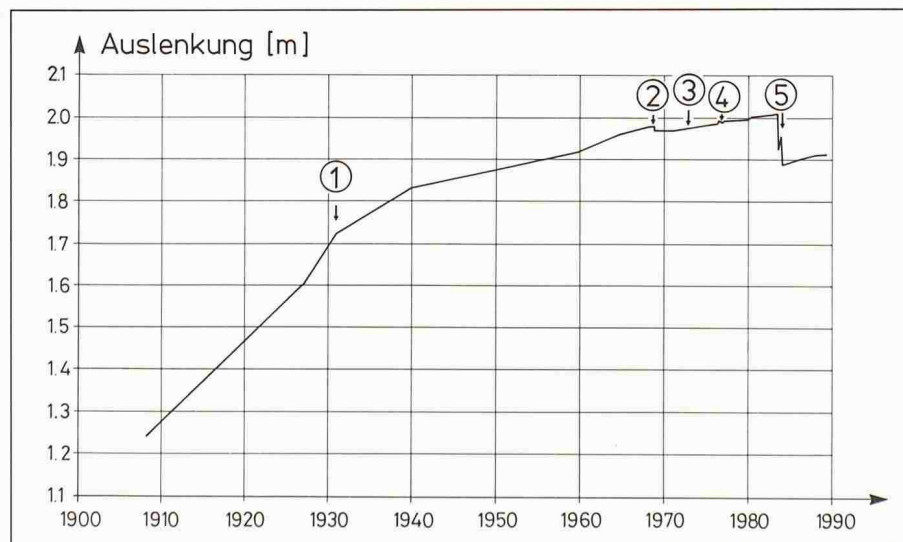
In Bild 3 ist der Verlauf der Turmneigung seit Messbeginn 1908 in Funktion der Zeit wiedergegeben. Es ist generell eine Verzögerung der Neigungszunahme in den letzten Jahrzehnten festzustellen. An den Knicken in der Kurve zeigt sich die Wirkung der 1. und 2. Sanierung. Bei der 3. Sanierung stellte sich eine momentane Reduktion der Auslenkung von rund 10 cm ein. Im vergrösserten Massstab des Bildes 4 ist der «Sprung» in der Kurve infolge des Erdbebens in Friaul vom 6. Mai 1976 zu erkennen.

Bild 3. Verlauf der Neigung bzw. Auslenkung des Turmes während rund 80 Jahren bis heute; 1: 1. Sanierung, 2: 2. Sanierung, 3: Nachspannen der Anker, 4: Erdbeben in Friaul, 5: 3. Sanierung
