# Sanierung Kirchenfelsen Aarburg

Dieter Morf, Aarburg

## Felssanierung 1999/2000

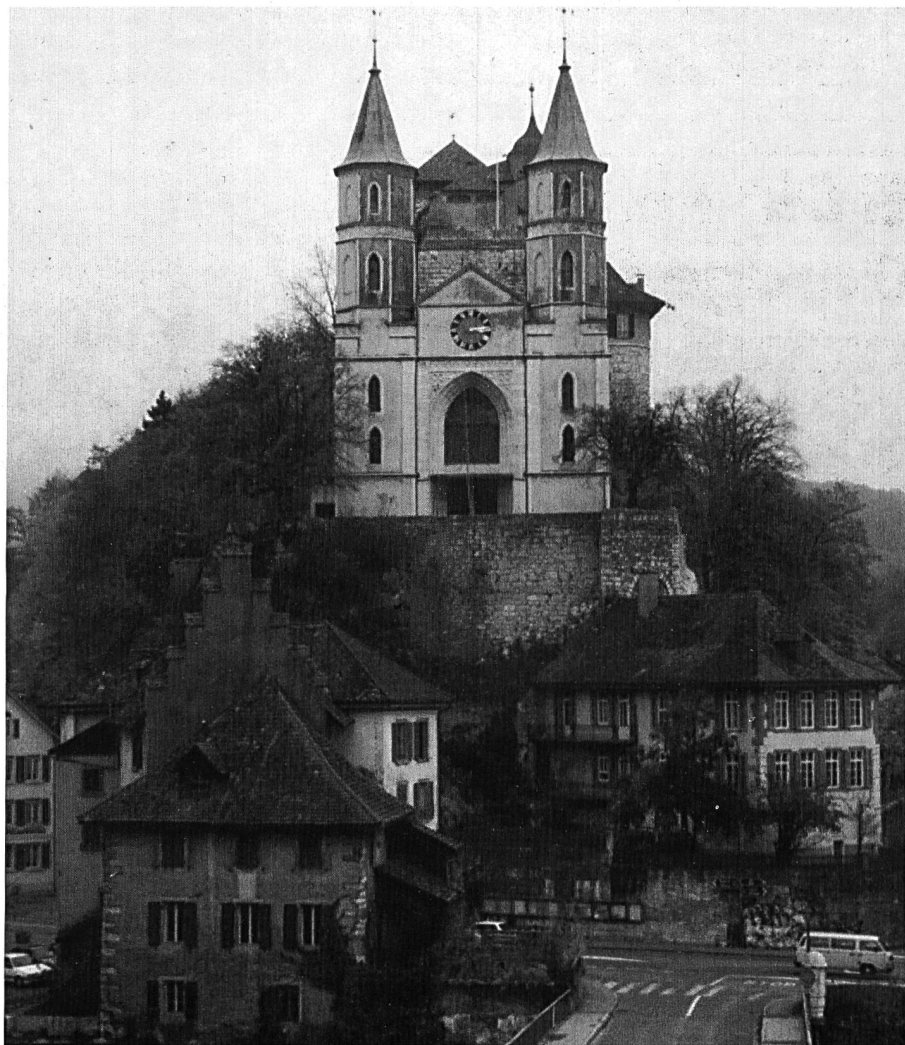
Ansicht der Kirche von Aarburg mit üppig bewachsenem Kirchenfelsen.

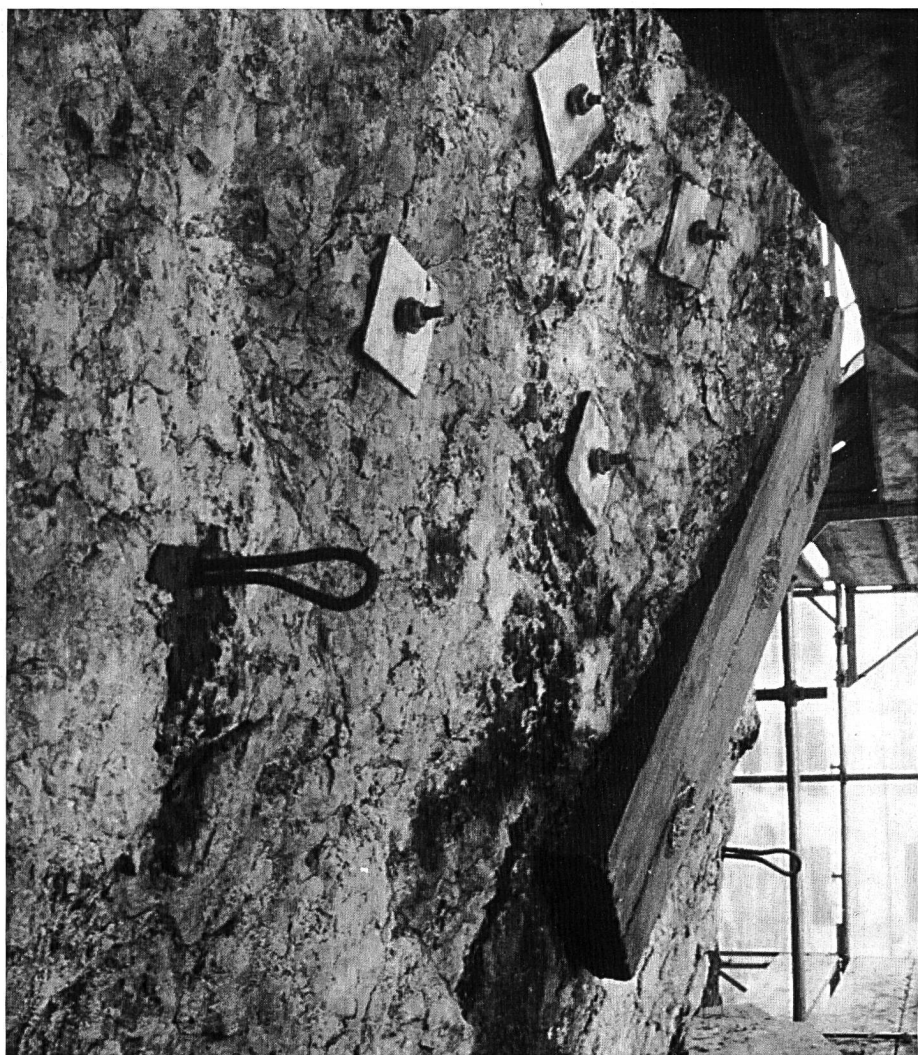
Vier bestehende Felsanker über dem Lifteingang, die ersetzt werden mussten.

Gemäss den Zustandsaufnahmen liegen im Bereich der über 25 m hohen Felswand mehrere problematische Stellen mit erhöhten Felssturzrisiken vor. Neben der überhängenden Schichtplatte ob dem Lifteingang (die bereits vor Jahrzehnten mit Felsankern gesichert wurde) sind unterschnittene, halb abgelöste Felsplatten und verfaltete Felspartien mit durchgehenden Scherbrüchen zu nennen. Das Steinschlagrisiko ist insbesondere an den stark verwitterten, kleinräumig zerlegten und aufgelockerten Felsen im obersten Abschnitt der Felswand gebunden.

- Sicherung von absturzgefährdeten Felspartien mit Felsankern (27 Felsanker, davon rund die Hälfte zur Kompensation der bestehenden, angerosteten und teilweise beschädigten Anker. Einzelne Felsanker werden mit Betonriegeln kombiniert)
- Örtliche Unterfangung der Kirchenmauer und der Felsplatte bei der WC-Anlage
- Eliminierung oder Plombierung von lokalen, aufgelockerten bis abgelösten kleinen Felsteilen
- Vermörtelung von offenen Schicht- und Kluffugen
- Gemäss einem noch zu bestimmenden Überwachungsplan ist der Zustand der Felswand und der Felsanker periodisch zu überprüfen.

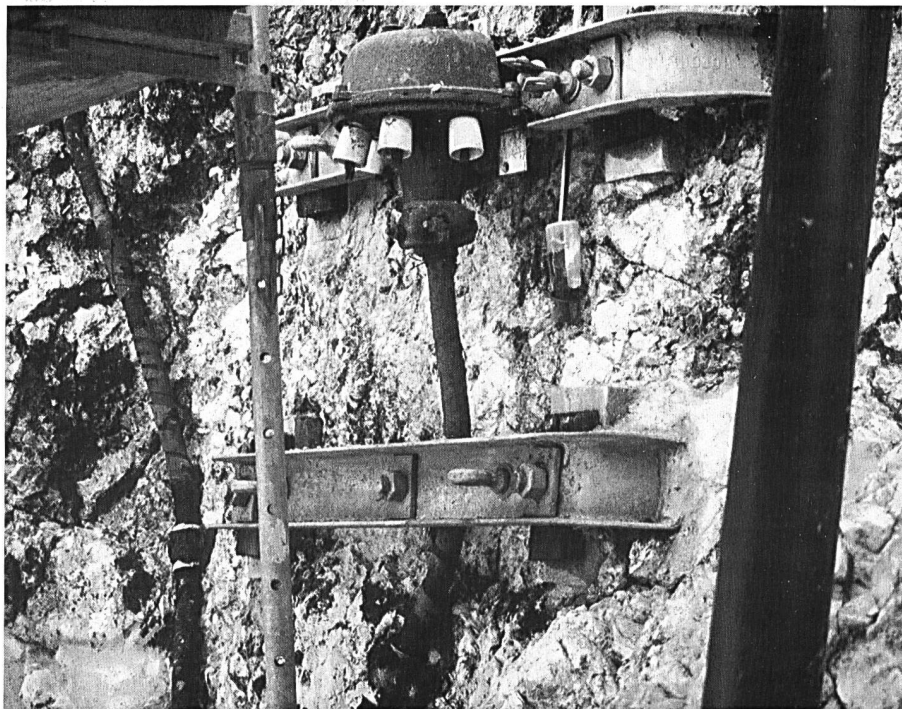
*Veraltete Installationen, die entfernt oder ersetzt wurden.*

Der guten Zugänglichkeit wegen wurden auf der Nordwestseite zusätzlich der Blitzschutz sowie die Ablaufrohre der Platzentwässerung saniert.

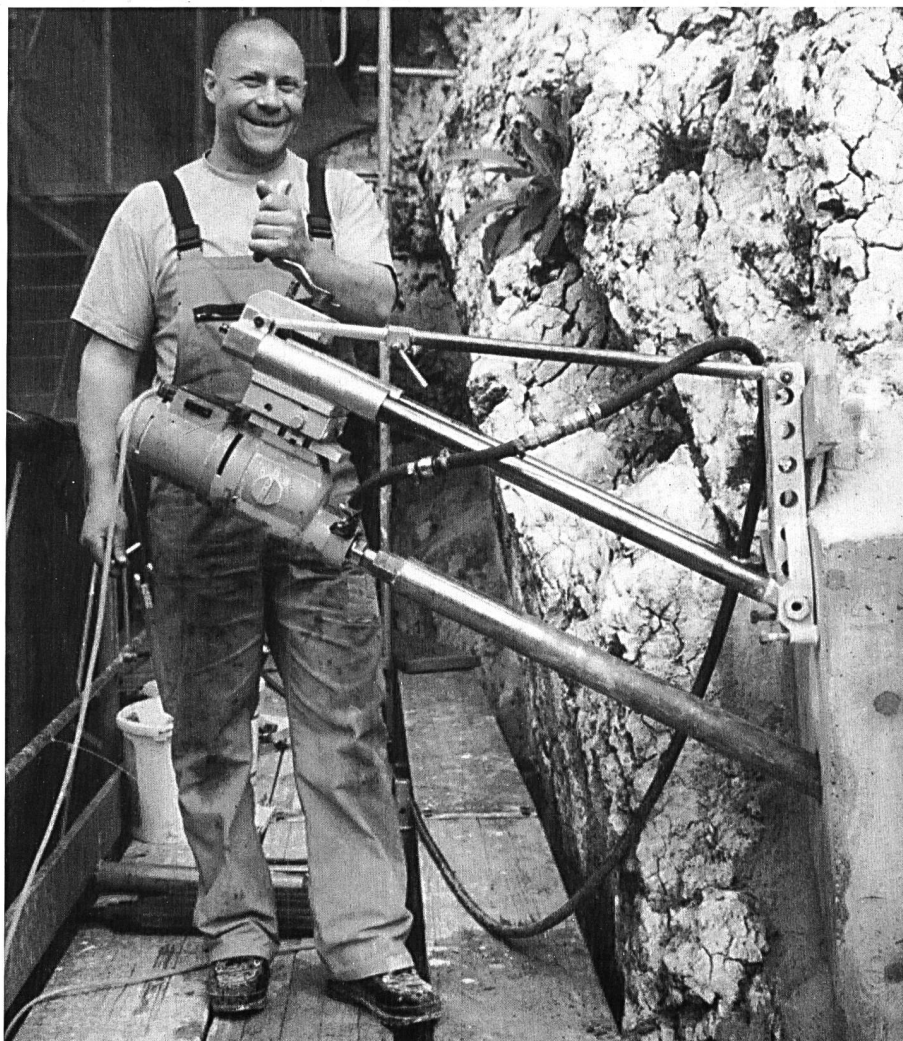
*Bohrung zur Vorbereitung der Montage der Felsanker.*

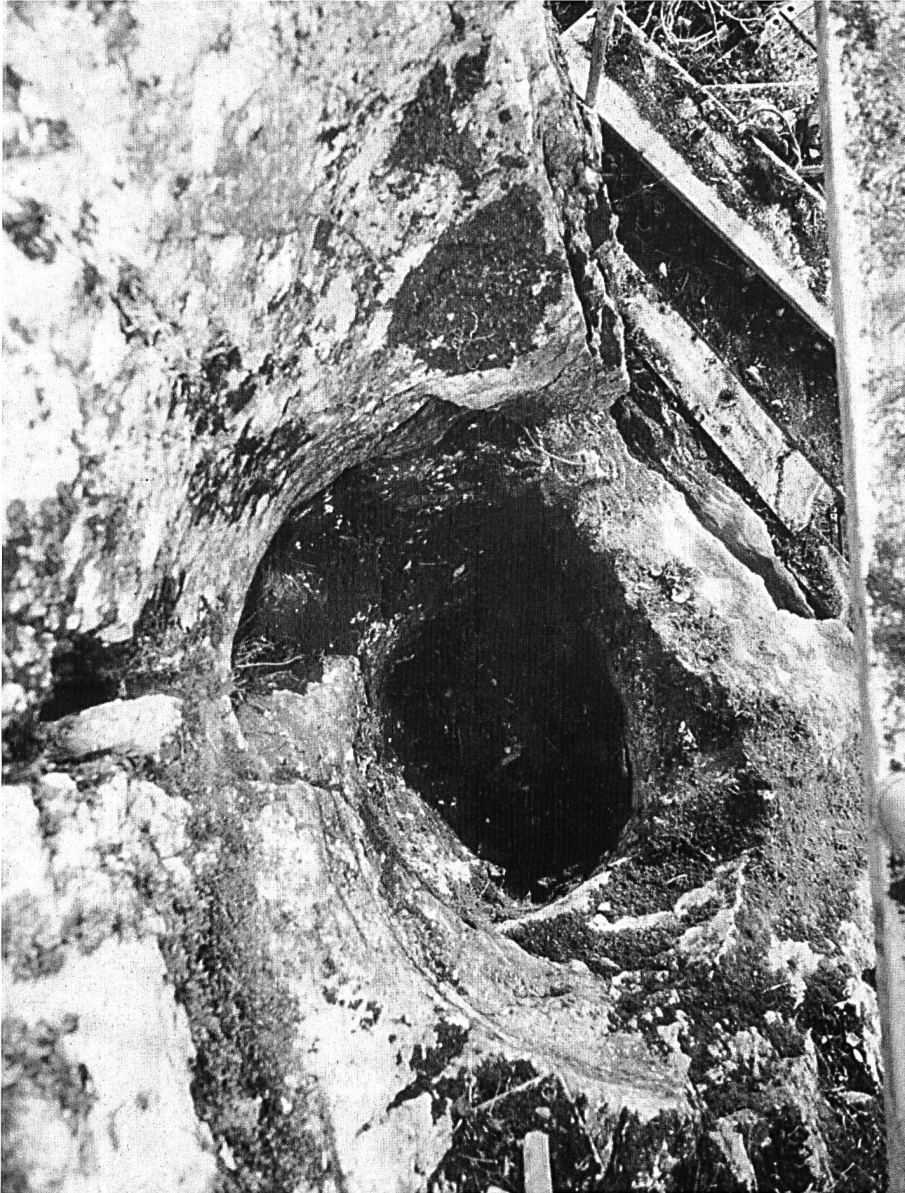
Auf ungefähr halber Höhe des Felsorns, an der südwestlichen Ecke, wurde beim Abtragen der Humusschicht eine sogenannte Gletschermühle entdeckt, die aus der vorletzten Eiszeit stammen soll. Die Entstehung eines solchen Gletschertopfes ist laut Aussagen von Experten für die Wissenschaft immer noch ein Rätsel. Die neuere Forschung geht davon aus, dass nicht ein Mahlstein für die Löcher verantwortlich ist, sondern ein mit Schwemnteilen angereicherter Wasserstrahl, der durch einen Gletscherspalt über längere Zeit strudelartig auf den Fels stürzte.

*Gletschermühle aus der vorletzten Eiszeit an der südwestlichen Flanke des Kirchenfelsens.*

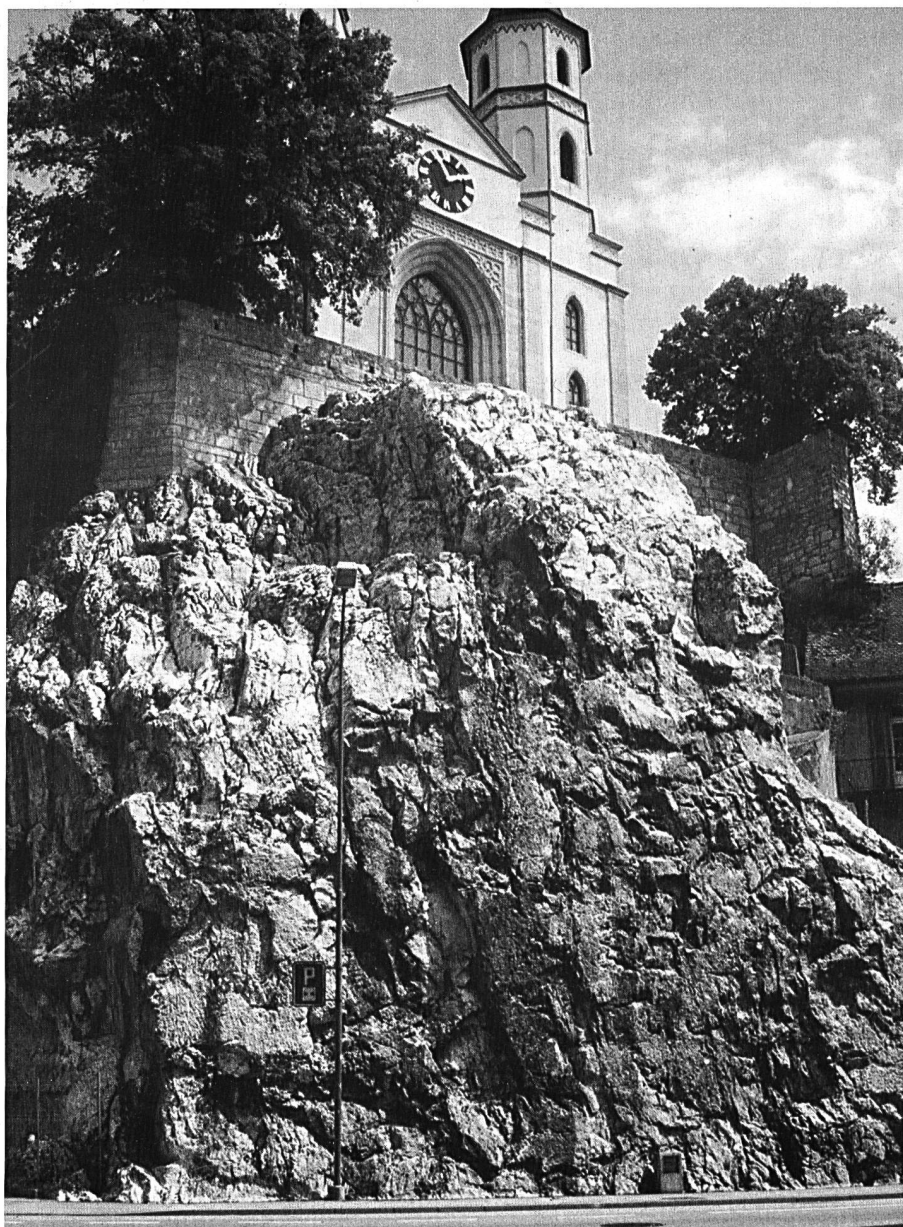
*Der blanke Felsen nach erfolgter Sanierung.*

Der nackte Felsen wurde anschliessend mit Hochdruck ausgewaschen und neu verfugt. Spezielles Augenmerk wurde auf die Instandstellung
