Sanierung Kirchenfelsen Aarburg

Dieter Morf, Aarburg

Felssanierung 1999/2000

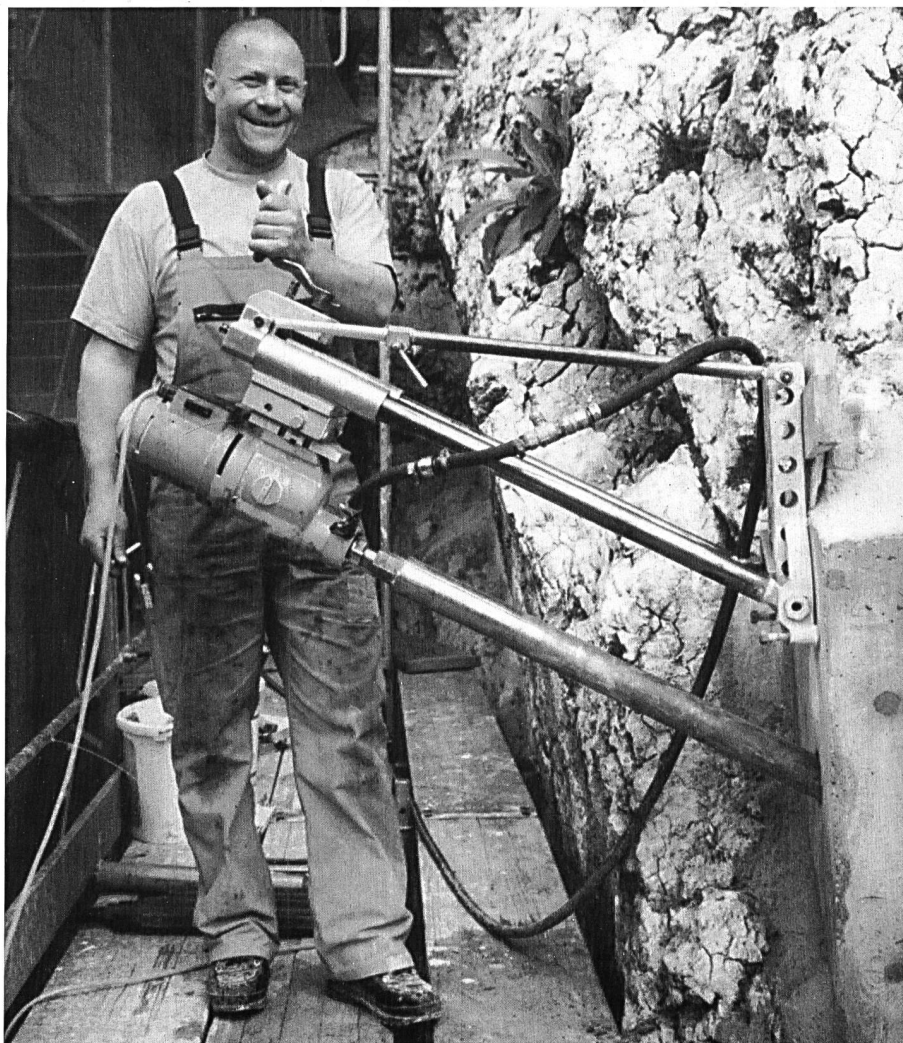
Bohrung zur Vorbereitung der Montage der Felsanker.

- Sicherung von absturzgefährdeten Felspartien mit Felsankern (27 Felsanker, davon rund die Hälfte zur Kompensation der bestehenden, angerosteten und teilweise beschädigten Anker. Einzelne Felsanker werden mit Betonriegeln kombiniert)
- Örtliche Unterfangung der Kirchenmauer und der Felsplatte bei der WC-Anlage
- Eliminierung oder Plombierung von lokalen, aufgelockerten bis abgelösten kleinen Felsteilen
- Vermörtelung von offenen Schicht- und Kluftfugen
- Gemäss einem noch zu bestimmenden Überwachungsplan ist der Zustand der Felswand und der Felsanker periodisch zu überprüfen.

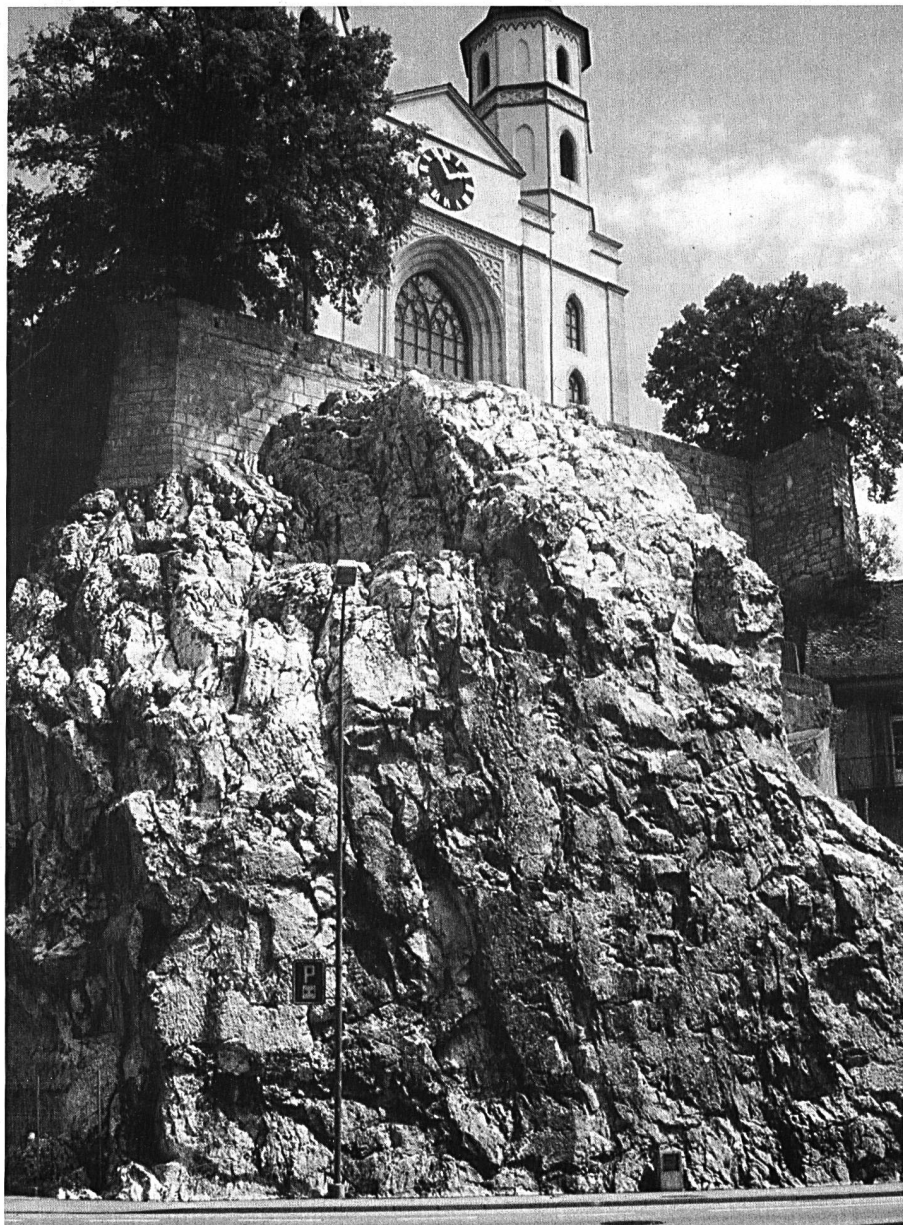
Der blanke Felsen nach erfolgter Sanierung.

Der nackte Felsen wurde anschliessend mit Hochdruck ausgewaschen und neu verfugt. Spezielles Augenmerk wurde auf die Instandstellung
