Artikel: Sanierung Kirchenfelsen Aarburg

Sanierung Kirchenfelsen Aarburg

Dieter Morf, Aarburg

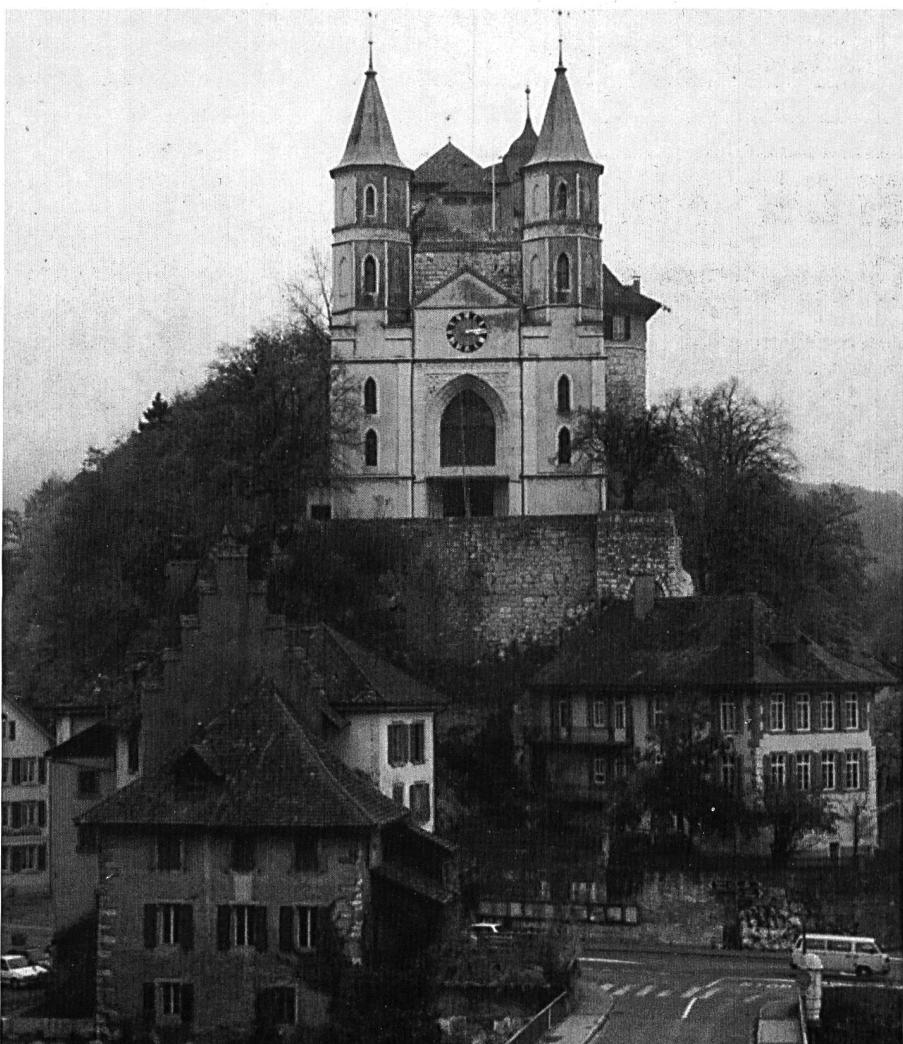
Ansicht der Kirche von Aarburg mit üppig bewachsenem Kirchenfelsen.

Die ursprünglich kahle Felsoberfläche war mehrheitlich von einer dünnen Lockergesteins- und Humusschicht bedeckt, die zum Teil üppige Vegetation erlaubte. Die wegen des Bewuchses eingeschränkte Einsehbarkeit des Felsens verunmöglichte eine angemessene Erkundung von Stabilitätsproblemen einzelner Felsblöcke und -platten. Daher können auch die für einen möglichen Felssturz notwendigen Sicherheitsmaßnahmen nicht angeordnet werden (man beachte die Vorkehrungen an exponierten Stellen entlang von Autobahnen oder Bergstrassen). Es ist richtig, dass kleine Büsche (wie auch sie relativ rasch wieder wachsen werden) als kleinräumiger Erosions- und Steinfallschutz zwar erwünscht sind. Der Wurzeldruck der Bepflanzung kann jedoch an labilen Stellen einen Felssturz auch beschleunigen oder gar auslösen.

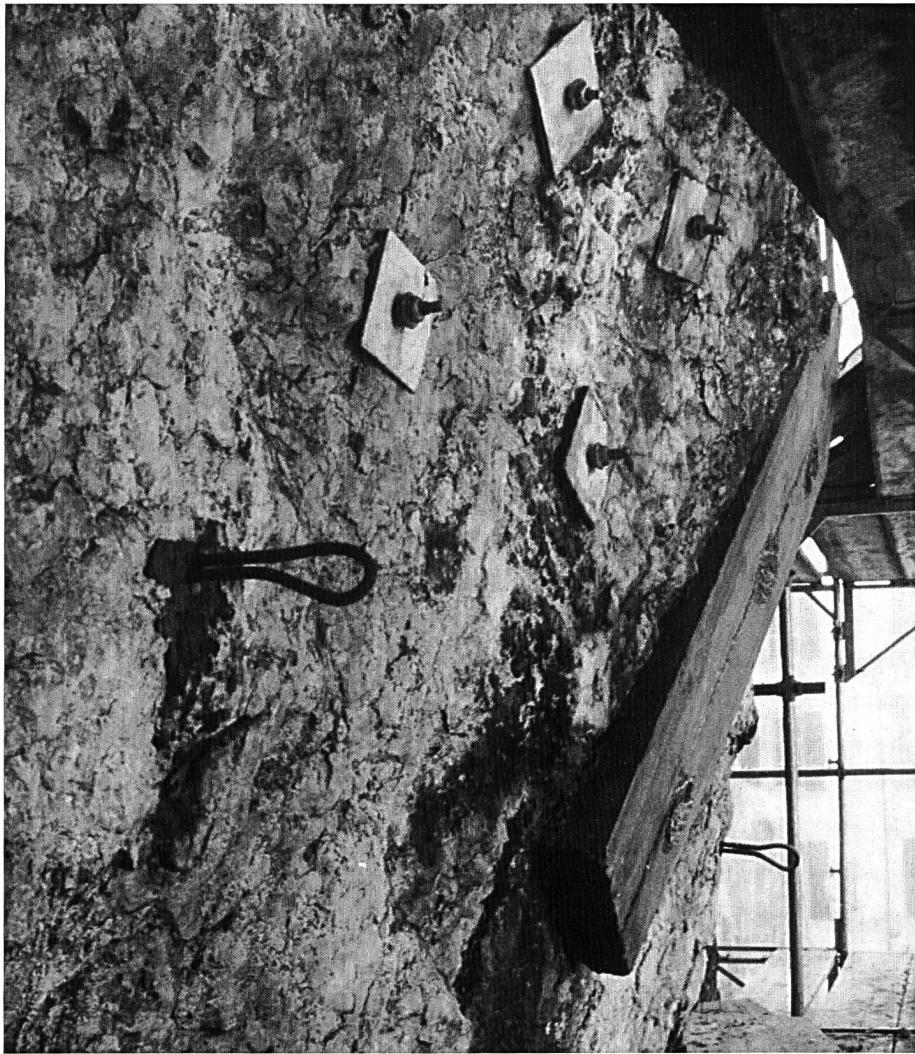
Vier bestehende Felsanker über dem Lifteingang, die ersetzt werden mussten.

Gemäss den Zustandsaufnahmen liegen im Bereich der über 25 m hohen Felswand mehrere problematische Stellen mit erhöhten Felssturzrisiken vor. Neben der überhängenden Schichtplatte ob dem Lifteingang (die bereits vor Jahrzehnten mit Felsankern gesichert wurde) sind unterschnittene, halb abgelöste Felsplatten und verfaltete Felspartien mit durchgehenden Scherbrüchen zu nennen. Das Steinschlagrisiko ist insbesondere an den stark verwitterten, kleinräumig zerlegten und aufgelockerten Felsen im obersten Abschnitt der Felswand gebunden.

- Sicherung von absturzgefährdeten Felspartien mit Felsankern (27 Felsanker, davon rund die Hälfte zur Kompensation der bestehenden, angerosteten und teilweise beschädigten Anker. Einzelne Felsanker werden mit Betonriegeln kombiniert)
- Örtliche Unterfangung der Kirchenmauer und der Felsplatte bei der WC-Anlage
- Eliminierung oder Plombierung von lokalen, aufgelockerten bis abgelösten kleinen Felsteilen
- Vermörtelung von offenen Schicht- und Kluftfugen
- Gemäss einem noch zu bestimmenden Überwachungsplan ist der Zustand der Felswand und der Felsanker periodisch zu überprüfen.

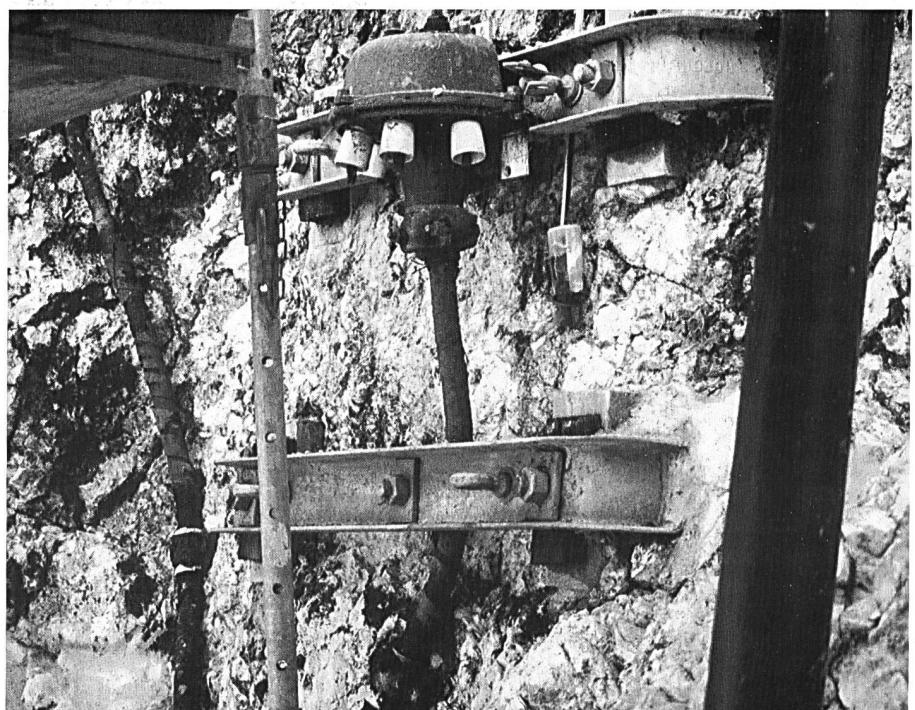
Veralzte Installationen, die entfernt oder ersetzt wurden.

Der guten Zugänglichkeit wegen wurden auf der Nordwestseite zusätzlich der Blitzschutz sowie die Ablauftrohre der Platzentwässerung saniert.

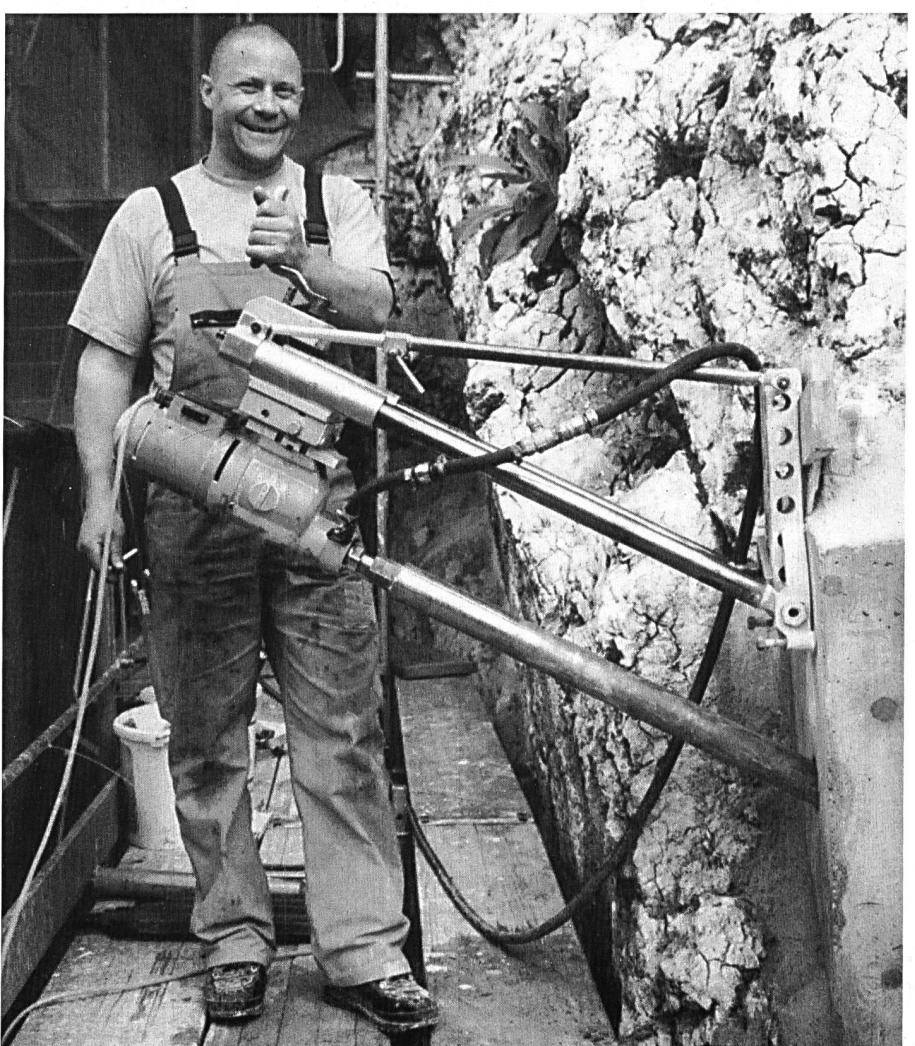
Bohrung zur Vorbereitung der Montage der Felsanker.

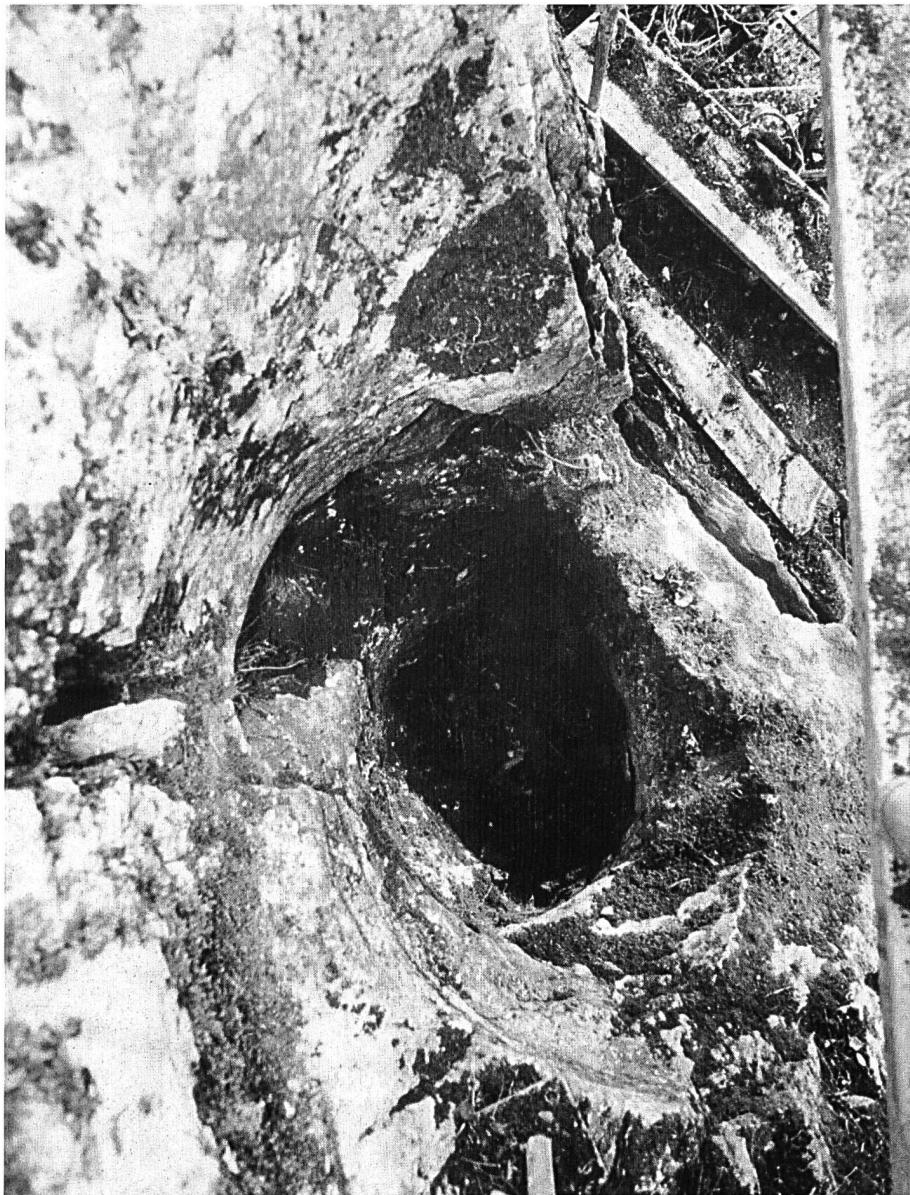
Auf ungefähr halber Höhe des Felssporns, an der südwestlichen Ecke, wurde beim Abtragen der Humusschicht eine sogenannte Gletschermühle entdeckt, die aus der vorletzten Eiszeit stammen soll. Die Entstehung eines solchen Gletschertopfes ist laut Aussagen von Experten für die Wissenschaft immer noch ein Rätsel. Die neuere Forschung geht davon aus, dass nicht ein Mahlstein für die Löcher verantwortlich ist, sondern ein mit Schwemmmaterial angereicherter Wasserstrahl, der durch einen Gletscherspalt über längere Zeit strudelartig auf den Fels stürzte.

Gletschermühle aus der vorletzten Eiszeit an der südwestlichen Flanke des Kirchenfelsens.

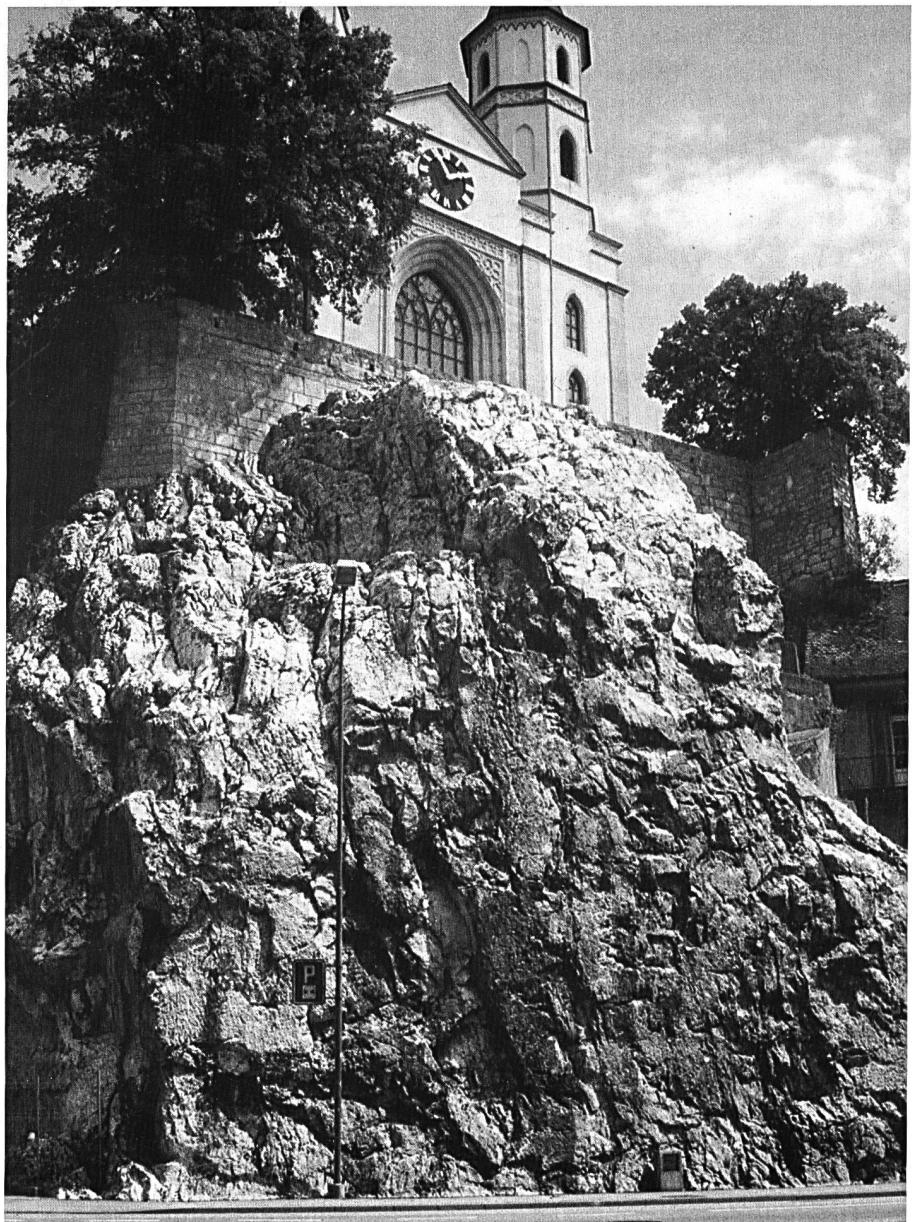
Der blanke Felsen nach erfolgter Sanierung.

Der nackte Felsen wurde anschliessend mit Hochdruck ausgewaschen und neu verfügt. Spezielles Augenmerk wurde auf die Instandstellung
