Artikel: Sanierung Kirchenfelsen Aarburg

Sanierung Kirchenfelsen Aarburg

Dieter Morf, Aarburg

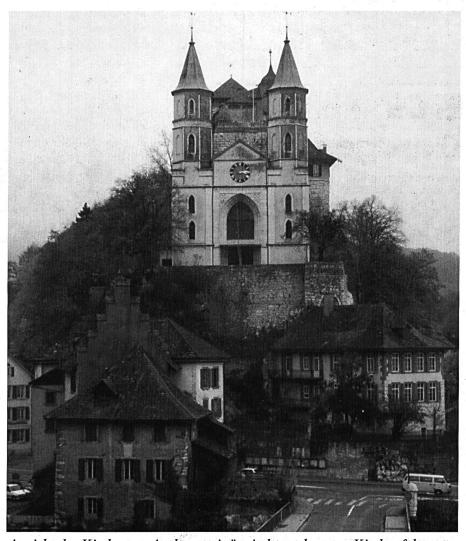
Ansicht der Kirche von Aarburg mit üppig bewachsenem Kirchenfelsen.

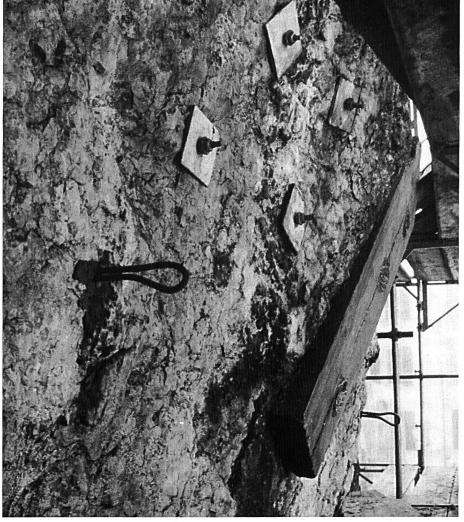
Vier bestehende Felsanker über dem Lifteingang, die ersetzt werden mussten.

Gemäss den Zustandsaufnahmen liegen im Bereich der über 25 m hohen Felswand mehrere problematische Stellen mit erhöhten Felssturzrisiken vor. Neben der überhängenden Schichtplatte ob dem Lifteingang (die bereits vor Jahrzehnten mit Felsankern gesichert wurde) sind unterschnittene, halb abgelöste Felsplatten und verfaltete Felspartien mit durchgehenden Scherbrüchen zu nennen. Das Steinschlagrisiko ist insbesondere an den stark verwitterten, kleinräumig zerlegten und aufgelockerten Felsen im obersten Abschnitt der Felswand gebunden.

- Sicherung von absturzgefährdeten Felspartien mit Felsankern (27 Felsanker, davon rund die Hälfte zur Kompensation der bestehenden, angerosteten und teilweise beschädigten Anker. Einzelne Felsanker werden mit Betonriegeln kombiniert)
- Örtliche Unterfangung der Kirchenmauer und der Felsplatte bei der WC-Anlage
- Eliminierung oder Plombierung von lokalen, aufgelockerten bis abgelösten kleinen Felsteilen
- Vermörtelung von offenen Schicht- und Kluftfugen
- Gemäss einem noch zu bestimmenden Überwachungsplan ist der Zustand der Felswand und der Felsanker periodisch zu überprüfen.

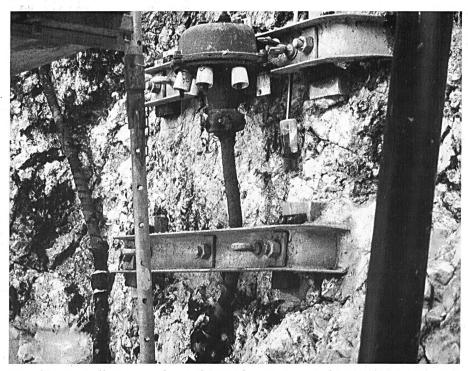
Veraltete Installationen, die entfernt oder ersetzt wurden.

Der guten Zugänglichkeit wegen wurden auf der Nordwestseite zusätzlich der Blitzschutz sowie die Ablaufrohre der Platzentwässerung saniert.

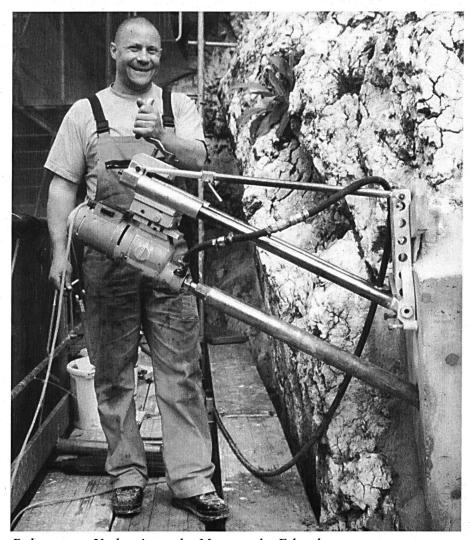
Bohrung zur Vorbereitung der Montage der Felsanker.

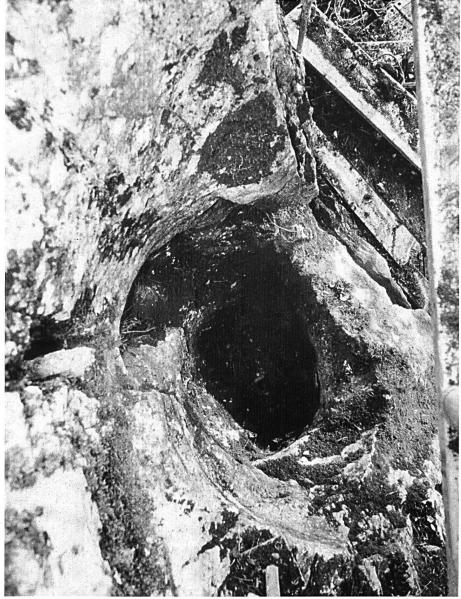
Auf ungefähr halber Höhe des Felssporns, an der südwestlichen Ecke, wurde beim Abtragen der Humusschicht eine sogenannte Gletschermühle entdeckt, die aus der vorletzten Eiszeit stammen soll. Die Entstehung eines solchen Gletschertopfes ist laut Aussagen von Experten für die Wissenschaft immer noch ein Rätsel. Die neuere Forschung geht davon aus, dass nicht ein Mahlstein für die Löcher verantwortlich ist, sondern ein mit Schwemmteilen angereicherter Wasserstrahl, der durch einen Gletscherspalt über längere Zeit strudelartig auf den Fels stürzte.

Gletschermühle aus der vorletzten Eiszeit an der südwestlichen Flanke des Kirchenfelsens.

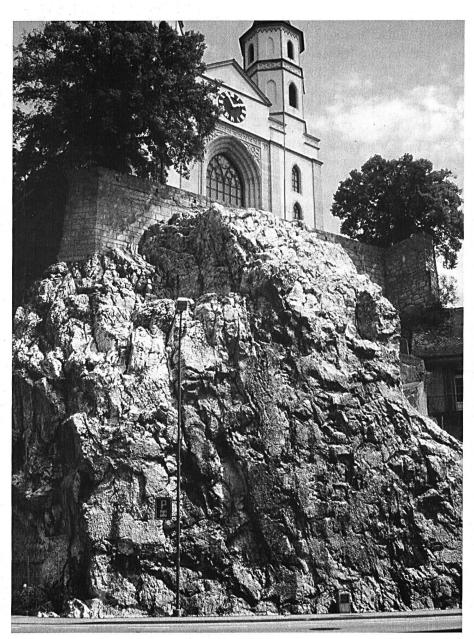
Der blanke Felsen nach erfolgter Sanierung.

Der nackte Felsen wurde anschliessend mit Hochdruck ausgewaschen und neu verfugt. Spezielles Augenmerk wurde auf die Instandstellung der Bruchsteinmauer hinter dem Pfarrhausgarten gelegt.
