Sanierung Kirchenfelsen Aarburg

Dieter Morf, Aarburg

Felssanierung 1999/2000

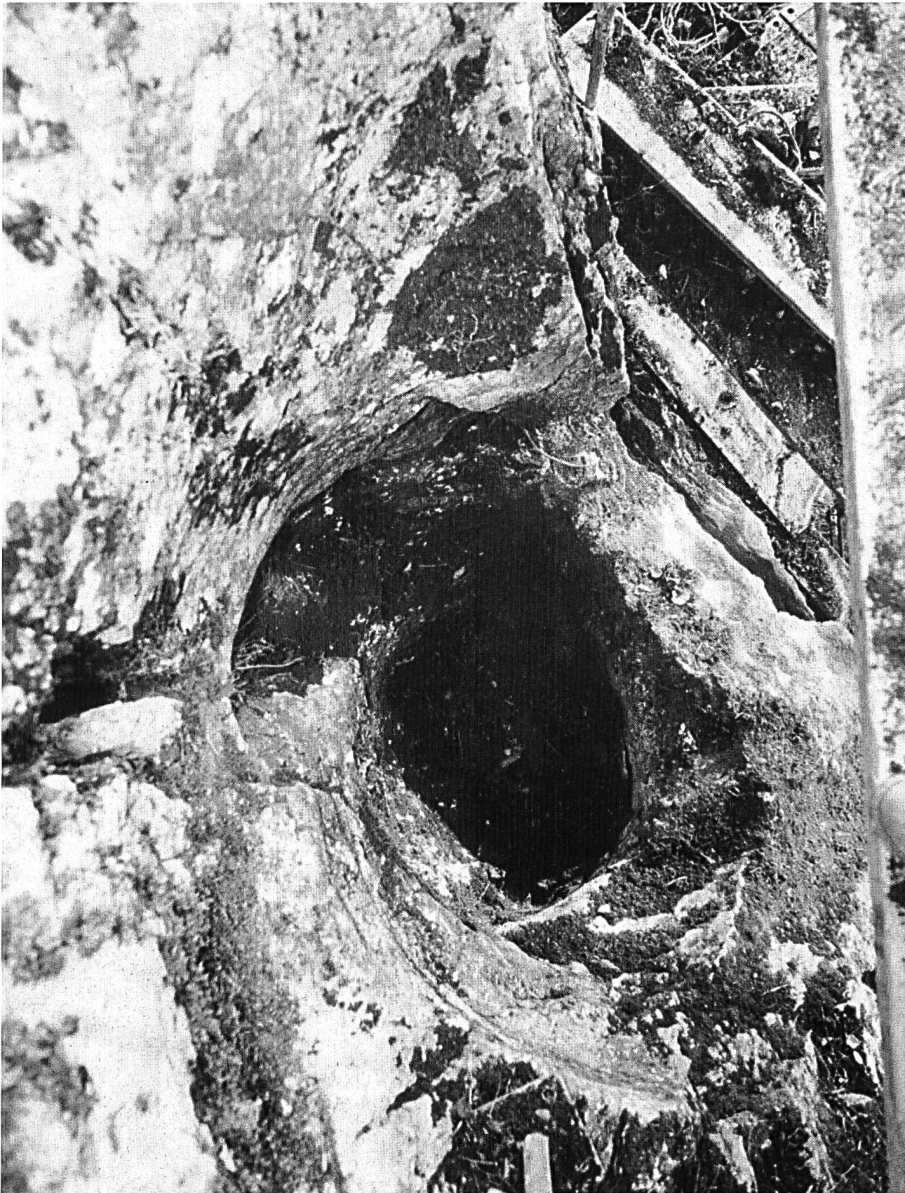
Auf ungefähr halber Höhe des Felsorns, an der südwestlichen Ecke, wurde beim Abtragen der Humusschicht eine sogenannte Gletschermühle entdeckt, die aus der vorletzten Eiszeit stammen soll. Die Entstehung eines solchen Gletschertopfes ist laut Aussagen von Experten für die Wissenschaft immer noch ein Rätsel. Die neuere Forschung geht davon aus, dass nicht ein Mahlstein für die Löcher verantwortlich ist, sondern ein mit Schwemnteilen angereicherter Wasserstrahl, der durch einen Gletscherspalt über längere Zeit strudelartig auf den Fels stürzte.

Gletschermühle aus der vorletzten Eiszeit an der südwestlichen Flanke des Kirchenfelsens.
