Zeitschrift: Jahresbericht: Dokumentationen und Funde / Archäologie Baselland

Herausgeber: Archäologie Baselland

Artikel: Archäologische Stätten
Autor: Schmaedecke, Michael

# Archäologische Stätten

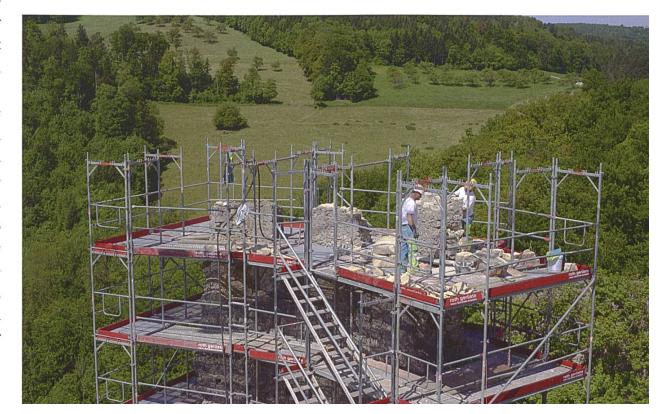
Ruine Pfeffingen. Blick auf die eingerüstete Ostmauer des Wohnturms. Am noch frischen hellen Mörtel sind die erneuerten Partien der Mauerkrone deutlich zu erkennen.

Zunächst wurden auf den Kronen der Süd- und der Westmauer des Wohnturms schadhafte Stellen repariert und wo nötig abgebaut und ersetzt. Anschliessend folgten Arbeiten in den darunter gelegenen Bereichen. Um die Jahresmitte ging es an der Ost- und der Nordmauer weiter. Bei den schadhaften Abschnitten handelte es sich sowohl

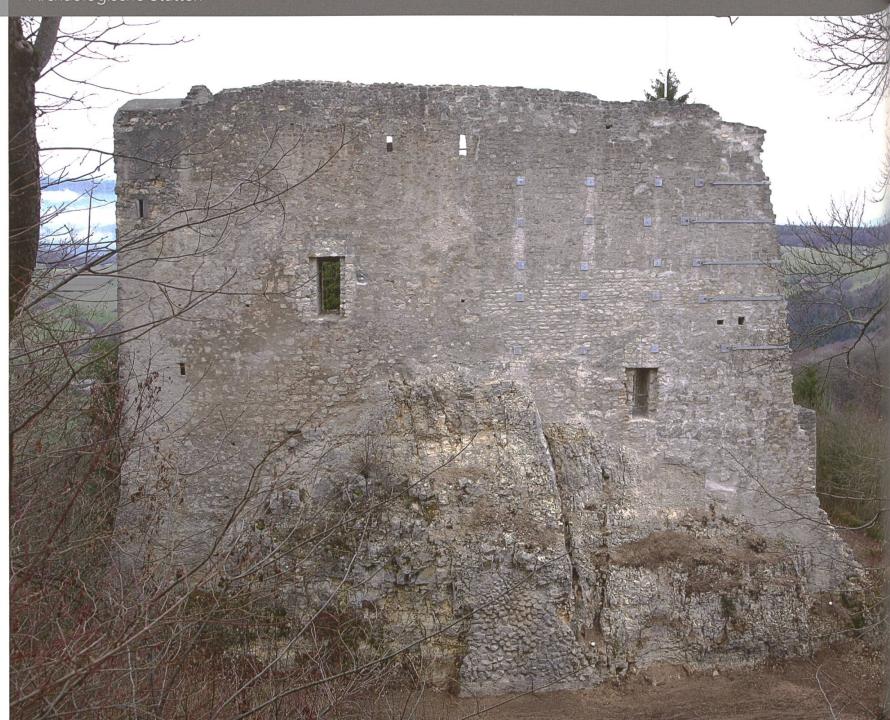
Farnsburg. Die Schildmauer von Süden. An der rechten Mauerhälfte angebrachte Anker und Spangen sichern neu das Mauerwerk.

Bereits in den Jahresberichten 2011 und 2012 war von gravierenden Schäden an der Farnsburg die Rede: Es hatten sich Teile der Schalen sowie der östliche Abschluss vom Kern der mächtigen Schildmauer gelöst. Auch die an der Nordseite bereits seit Längerem bekannten Mauerausbrüche vergrösserten sich stark. Ursache für die Schäden ist in erster Linie in das Mauerwerk eingedrungenes Regenwasser, das bei Frost gefriert und zu Sprengungen führt, vor allem auch, weil bei früheren Sanierungen wasserundurchlässige Verputze aufgebracht wurden, die ein Abfliessen des eingesickerten Wassers verhinderten.

Die Schildmauer während der Bauarbeiten. Die Ausbrüche wurden geschlossen, das Ostende der Schildmauer mit fünf Spangen gesichert und die Aussenschalen mit durch das Mauerwerk reichenden Ankern mit dem Kern verklammert. Zudem wurden die Mauerkronen und der Laufgang auf der Schildmauer abgedichtet, damit kein

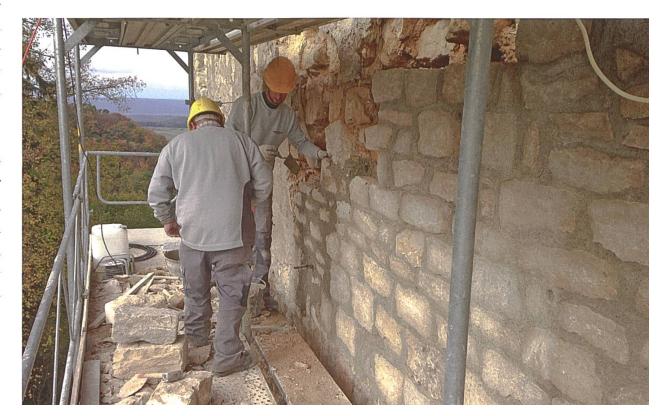
Maurer der Firma Zuckschwerdt schliessen einen grossflächigen Ausbruch an der Aussenseite der Schildmauer.

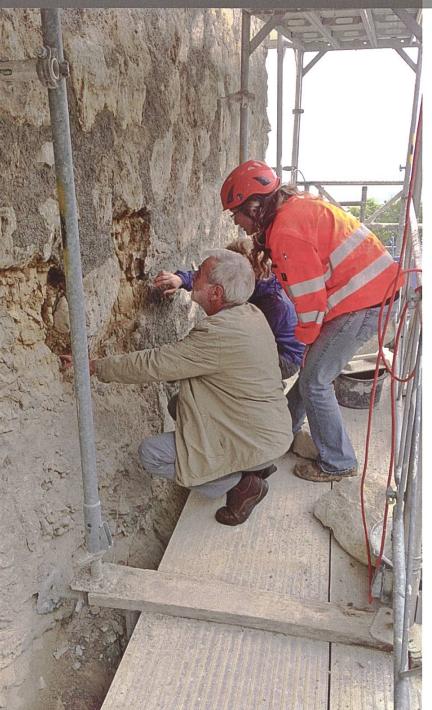
Geologin Catherine Moser und Bauingenieur Joseph Müller analysieren die Schäden an den Steinen der Schildmauer.

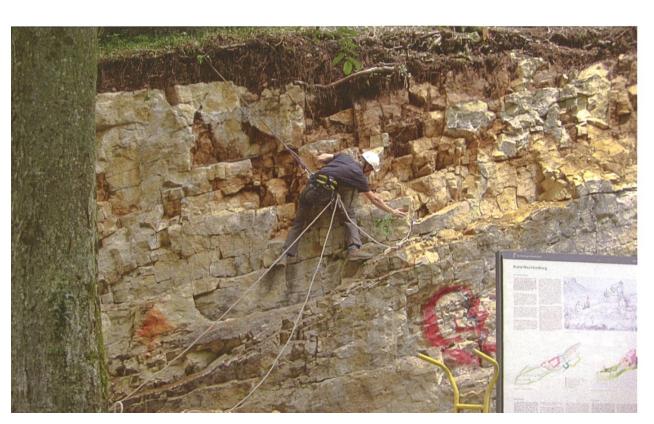
stark erodiert sind. Es war zu befürchten, dass sich grössere Partien lösen und Besucher zu Schaden kommen könnten. Zunächst wurde der Bewuchs entfernt, um zu verhindern, dass Wurzeln den Fels weiter sprengen. Danach löste man das lockere Gestein von den Felsoberflächen. Im Bereich von Klüften wurde das Material unter Einsatz von Hebeln und Pressen kontrolliert abgebaut.

Gut gesichert entfernt ein Mitarbeiter der Freien Bauhütte lockere Steine an der Felswand beim östlichen Eingang (Freie Bauhütte). man den Tenniker Muschelkalk. Die Massnahme reichte langfristig aber nicht aus, so dass man sich 2013 entschloss, die Sicherung auf einen grösseren Bereich des Felses auszuweiten. Für das Unterfangen konnten «Gisibergsteine» genutzt werden, die während der Sanierungsarbeiten 2008 bis 2010

Auch wenn nun keine akute Gefahr mehr besteht, müssen beide Felspartien weiterhin beobachtet werden, um bei erneuten Ablösungen schnell reagieren zu können. Falls die durchgeführten Massnahmen zu keiner längerfristigen Stabilisierung führen, wird eine Sicherung mit Stahlnetzen erforderlich sein.

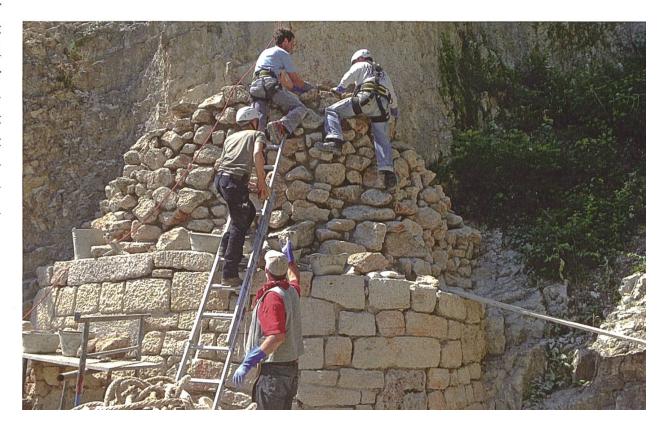
Eine dritte Problemzone war ebenfalls durch verwitterten Fels entstanden. Die Südostecke des Wohnturms steht auf einem Felsblock, bei dem zu

befürchten ist, dass er langfristig bis unter das Fundament des Turms zurückerodiert. Damit wäre die Standfestigkeit des Bauwerks nicht mehr gewährleistet. Ausserdem bestand auch hier die Gefahr, dass Besucher von herabfallenden Steinen getroffen würden, da diese Stelle direkt über einem Zugang ins Burginnere liegt.

Projektleitung und Bericht: Michael Schmaedecke Bauarbeiten: Freie Bauhütte, Basel Mitarbeiter der Freien Bauhütte mauern die Eckverstärkung unter dem Wohnturm auf.

östlich des Osteinganges zufällig entdeckt worden waren – offensichtlich ein in den 1950er oder 1960er Jahren angelegtes Depot für spätere Restaurierungen, das jedoch in Vergessenheit geraten war. Die unterste erhaltene Steinlage der ehemaligen Eckverstärkung nutzte man als Fundament, auf dem die Aussenschale wieder gut brusthoch rekonstruiert wurde. Der neu aufgebaute Mauerkern ragt nun bis in eine Höhe von etwas über drei Meter und läuft oberhalb der Aussenschale schräg auf den Felsen zu aus.
