Archäologische Stätten

Ruine Pfeffingen: Startschuss für die Sanierungen

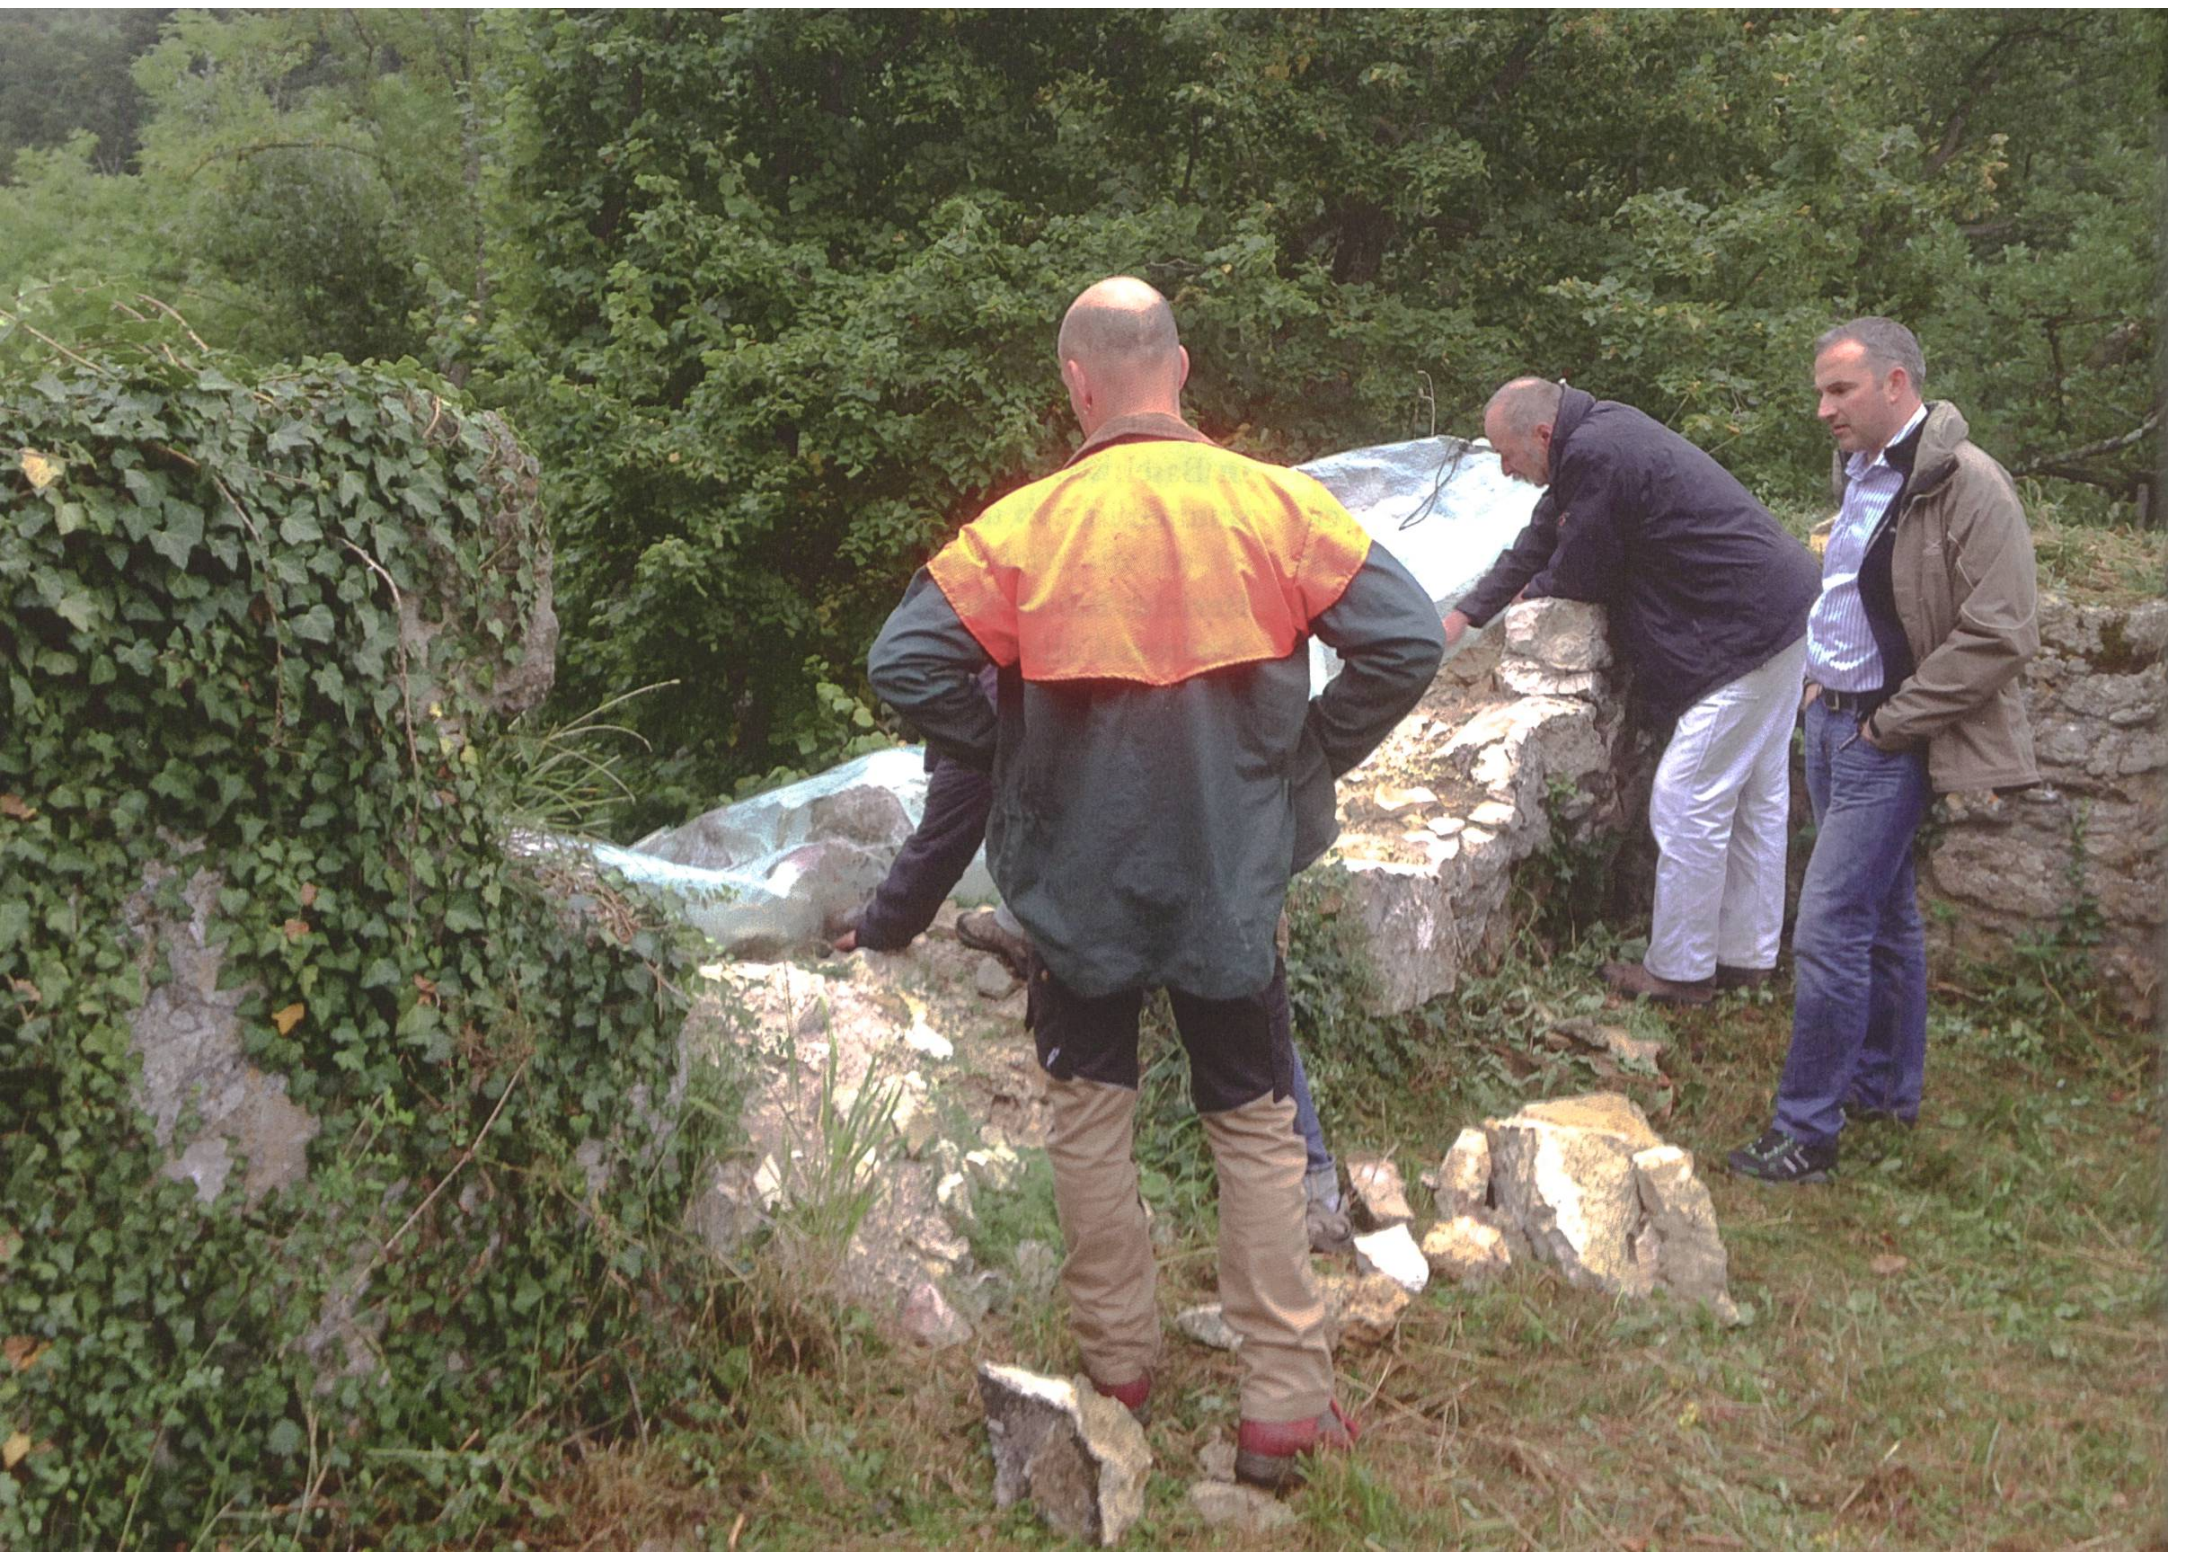
Anlässlich der Sicherung der Ruine Riefenstein 2010 wurde eine in der südöstlichen Umfassungsmauer wurzelnde Föhre bewusst stehen gelassen, da ihre Entfernung das Mauerwerk gefährdet hätte. Nun hat ein Sturm die Föhre umgeworfen und ihr Wurzelwerk die Mauer soweit aufgerissen, dass letztere ersetzt werden muss. Die Gemeinde Reigoldswil als Eigentümerin der Ruine plant eine Reparatur im Frühjahr 2014. Die Archäologie Baselland wird sie dabei fachlich unterstützen.

<
Reigoldswil, Riefenstein.
Erste Begutachtung
des Schadens
durch Revierförster
André Minnig, Titus
Heinzelmann (verdeckt),
Jakob Obrecht, Bauleiter
der Sicherungsarbeiten
2010, und Gemeinderat
Daniel Tschopp (vlnr).

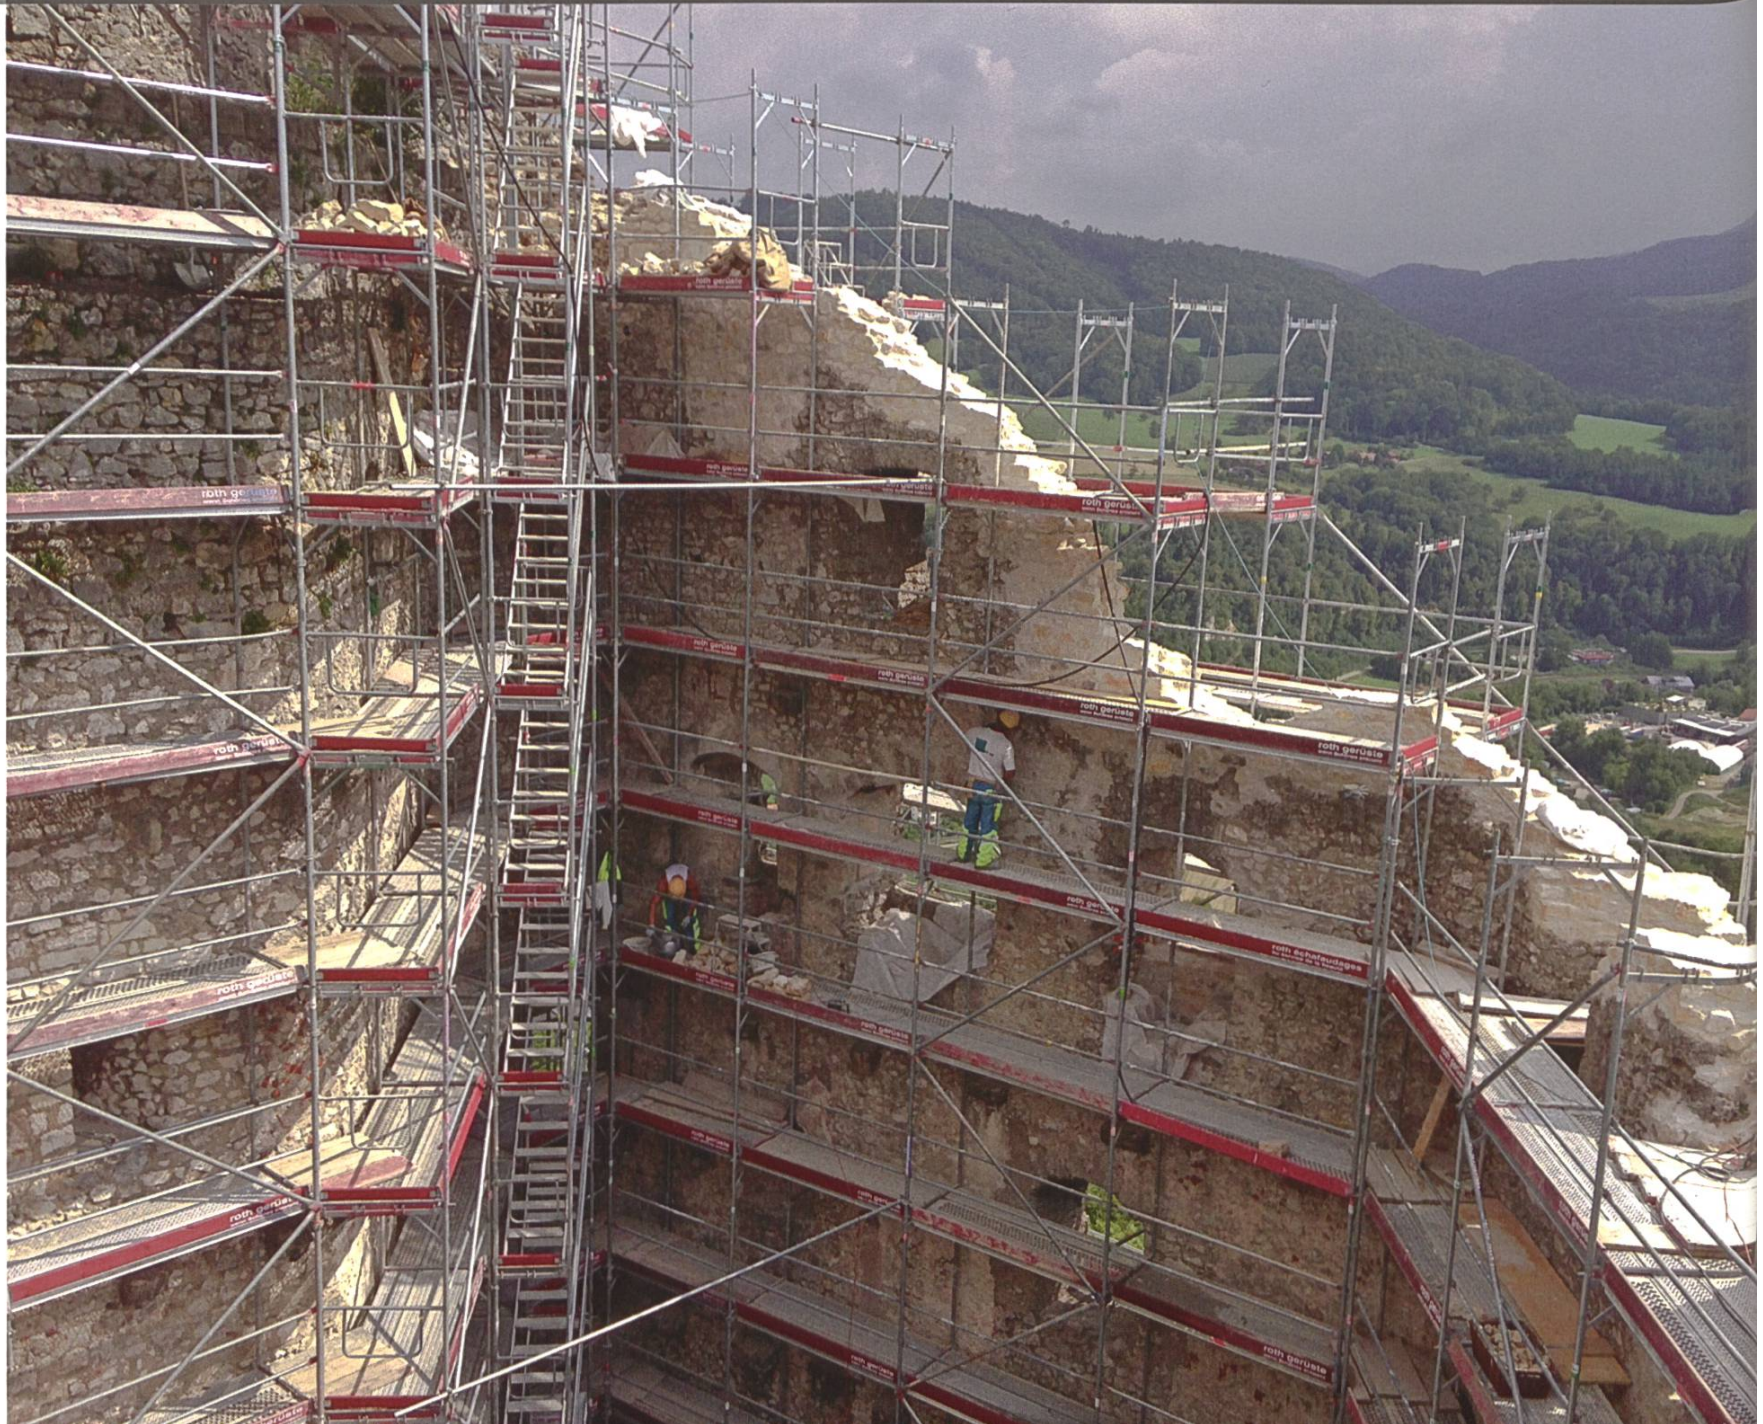
Ruine Pfeffingen. Blick auf die eingerüstete Ostmauer des Wohnturms. Am noch frischen hellen Mörtel sind die erneuerten Partien der Mauerkrone deutlich zu erkennen.

Zunächst wurden auf den Kronen der Süd- und der Westmauer des Wohnturms schadhafte Stellen repariert und wo nötig abgebaut und ersetzt. Anschliessend folgten Arbeiten in den darunter gelegenen Bereichen. Um die Jahresmitte ging es an der Ost- und der Nordmauer weiter. Bei den schadhafte Abschnitten handelte es sich sowohl

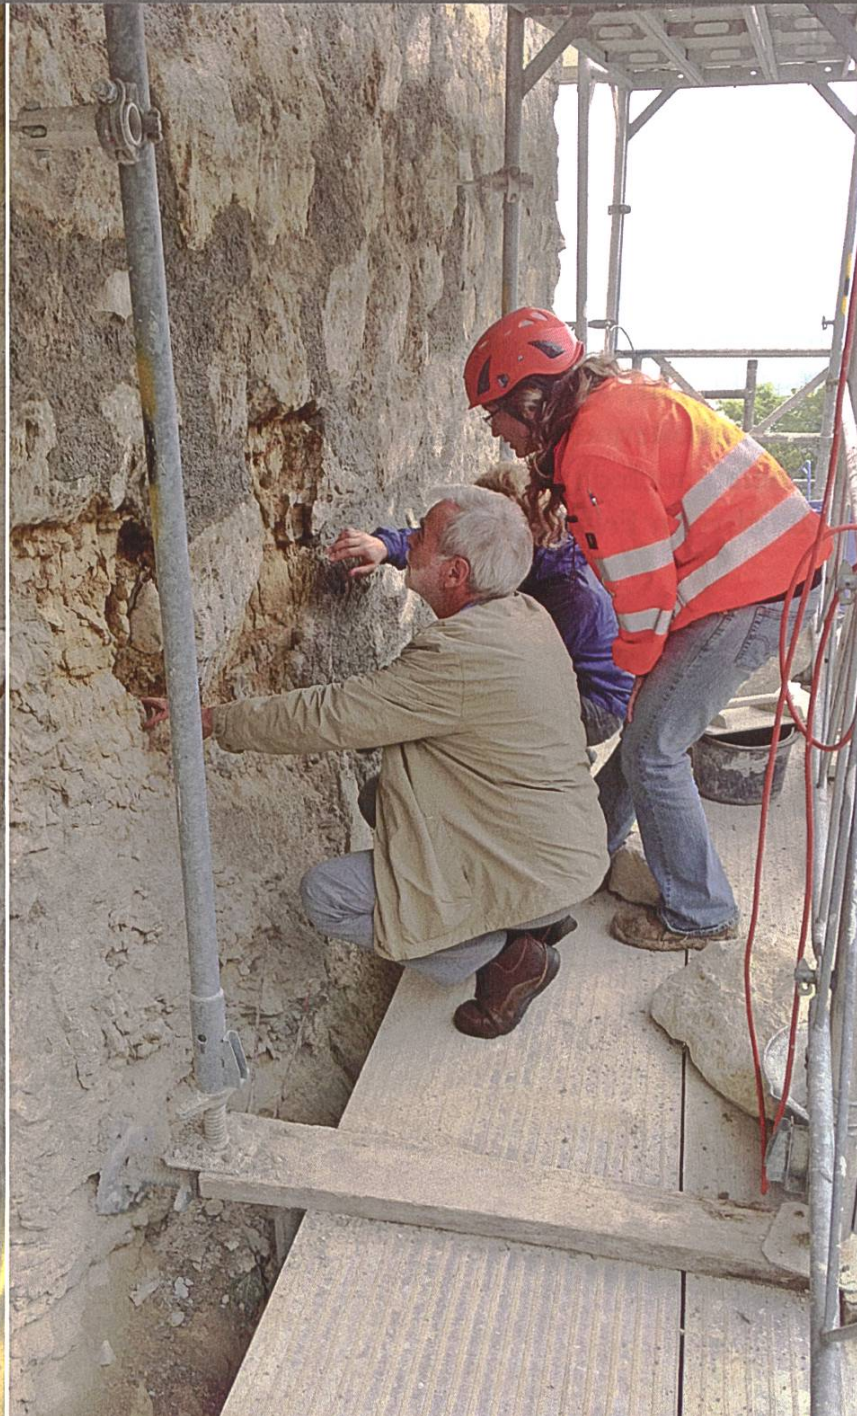
rechts:

Geologin Catherine
Moser und Bauingenieur
Joseph Müller
analysieren die Schäden
an den Steinen der
Schildmauer.

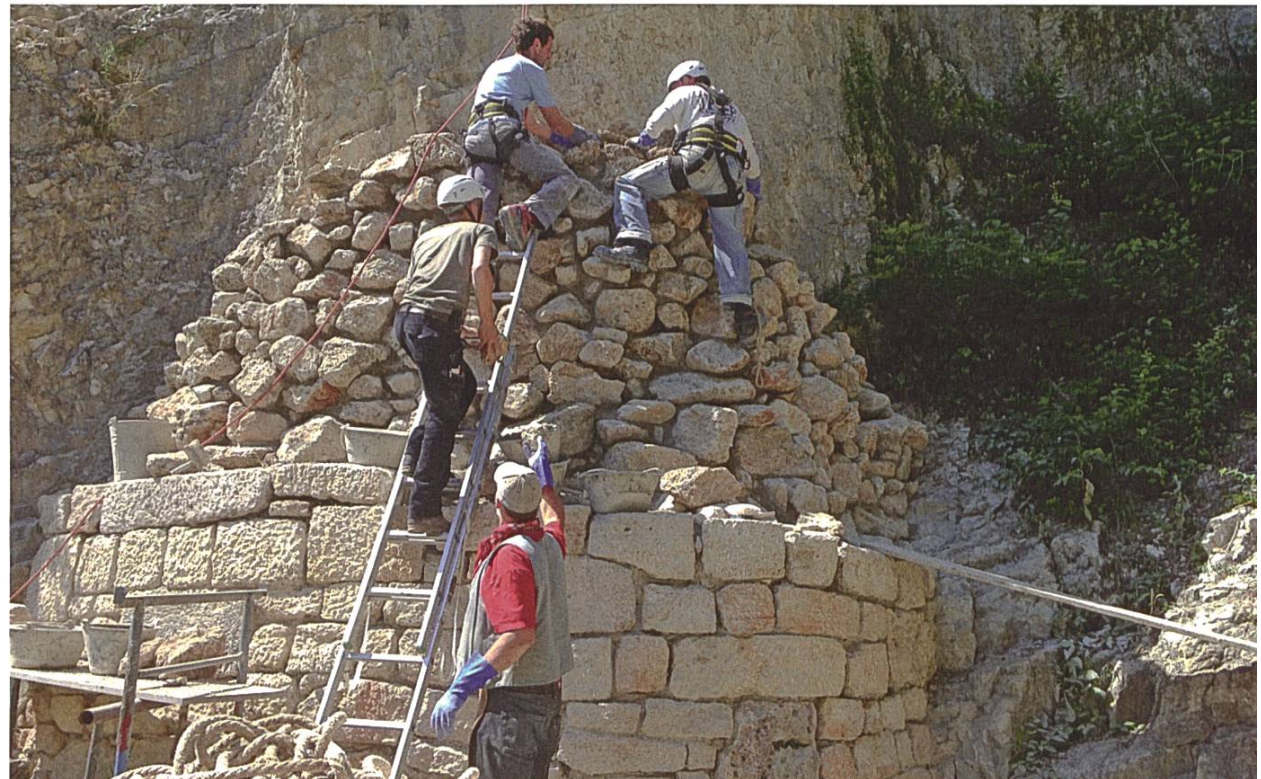
befürchten ist, dass er langfristig bis unter das Fundament des Turms zurückerodiert. Damit wäre die Standfestigkeit des Bauwerks nicht mehr gewährleistet. Ausserdem bestand auch hier die Gefahr, dass Besucher von herabfallenden Steinen getroffen würden, da diese Stelle direkt über einem Zugang ins Burginnere liegt.

Mitarbeiter der Freien
Bauhütte mauern die
Eckverstärkung unter
dem Wohnturm auf.

östlich des Osteinganges zufällig entdeckt worden waren – offensichtlich ein in den 1950er oder 1960er Jahren angelegtes Depot für spätere Restaurierungen, das jedoch in Vergessenheit geraten war. Die unterste erhaltene Steinlage der ehemaligen Eckverstärkung nutzte man als Fundament, auf dem die Aussenschale wieder gut brusthoch rekonstruiert wurde. Der neu aufgebaute Mauerker n ragt nun bis in eine Höhe von etwas über drei Meter und läuft oberhalb der Aussenschale schräg auf den Felsen zu aus.
