**Zeitschrift:** Jahresbericht : Dokumentationen und Funde / Archäologie Baselland  
**Herausgeber:** Archäologie Baselland  
**Band:** - (2013)

**Artikel:** Archäologische Stätten  
**Autor:** Schmaedecke, Michael  
**DOI:** <https://doi.org/10.5169/seals-803569>

# Archäologische Stätten

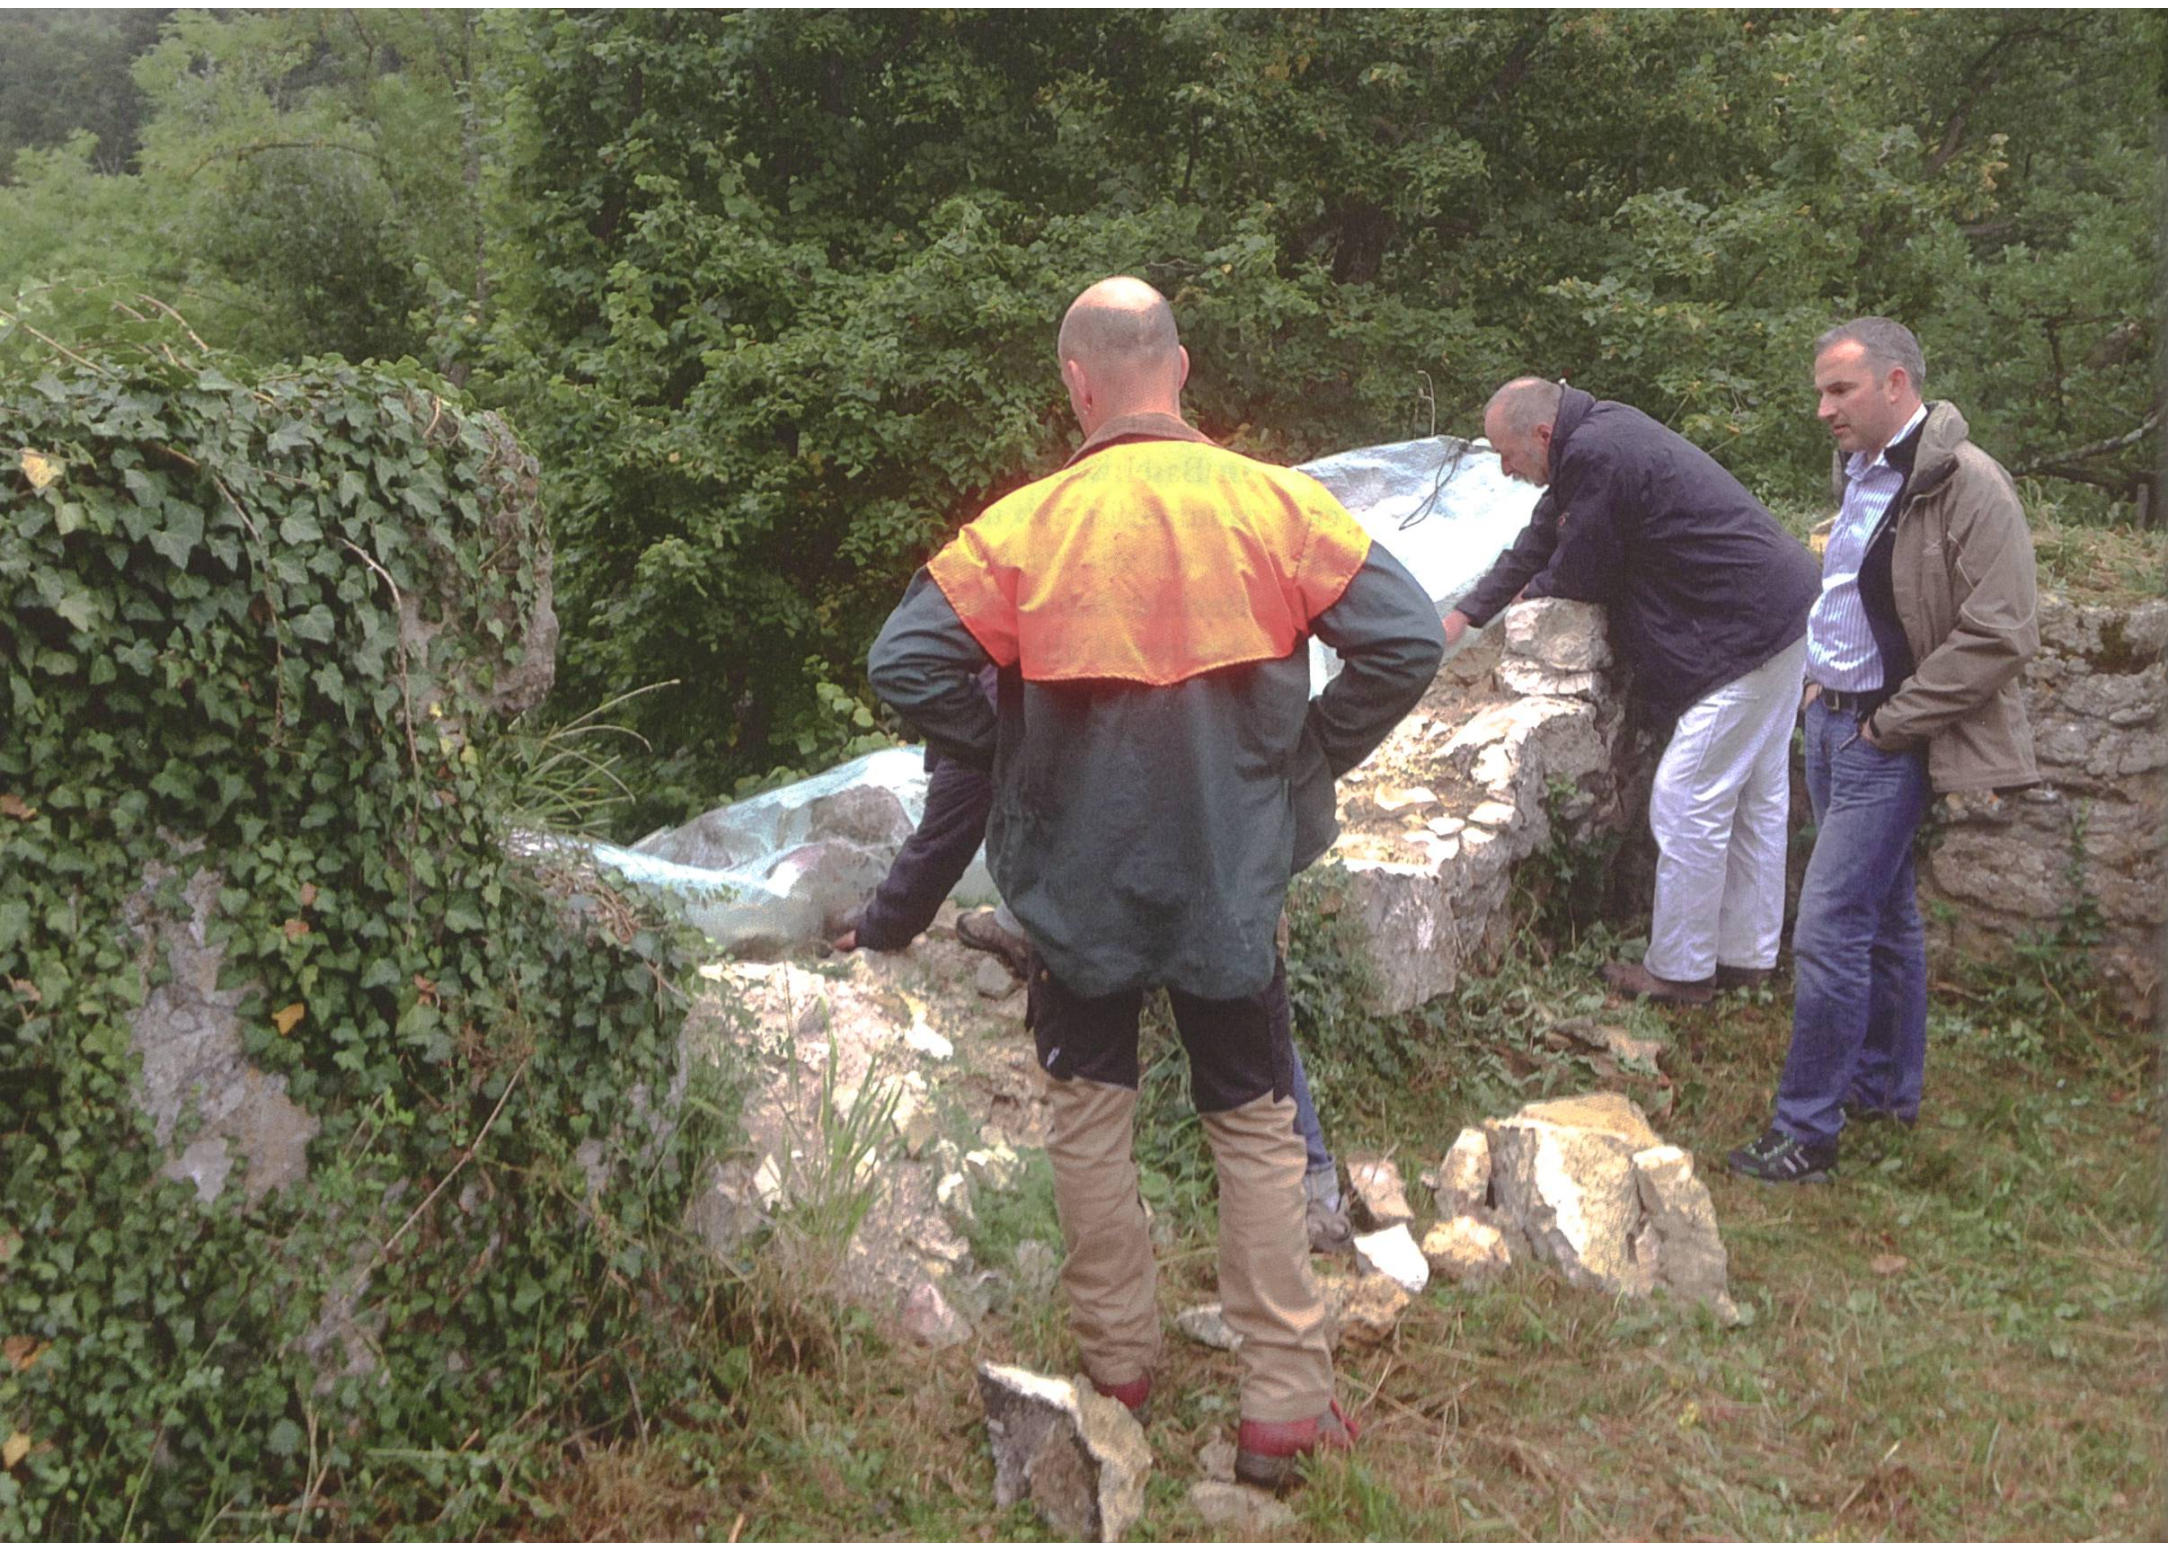
Anlässlich der Sicherung der Ruine Riefenstein 2010 wurde eine in der südöstlichen Umfassungsmauer wurzelnde Föhre bewusst stehen gelassen, da ihre Entfernung das Mauerwerk gefährdet hätte. Nun hat ein Sturm die Föhre umgeworfen und ihr Wurzelwerk die Mauer soweit aufgerissen, dass letztere ersetzt werden muss. Die Gemeinde Reigoldswil als Eigentümerin der Ruine plant eine Reparatur im Frühjahr 2014. Die Archäologie Baselland wird sie dabei fachlich unterstützen.

<  
**Reigoldswil, Riefenstein.**  
**Erste Begutachtung**  
**des Schadens**  
**durch Revierförster**  
**André Minnig, Titus**  
**Heinzelmann (verdeckt),**  
**Jakob Obrecht, Bauleiter**  
**der Sicherungsarbeiten**  
**2010, und Gemeinderat**  
**Daniel Tschopp (vlnr).**

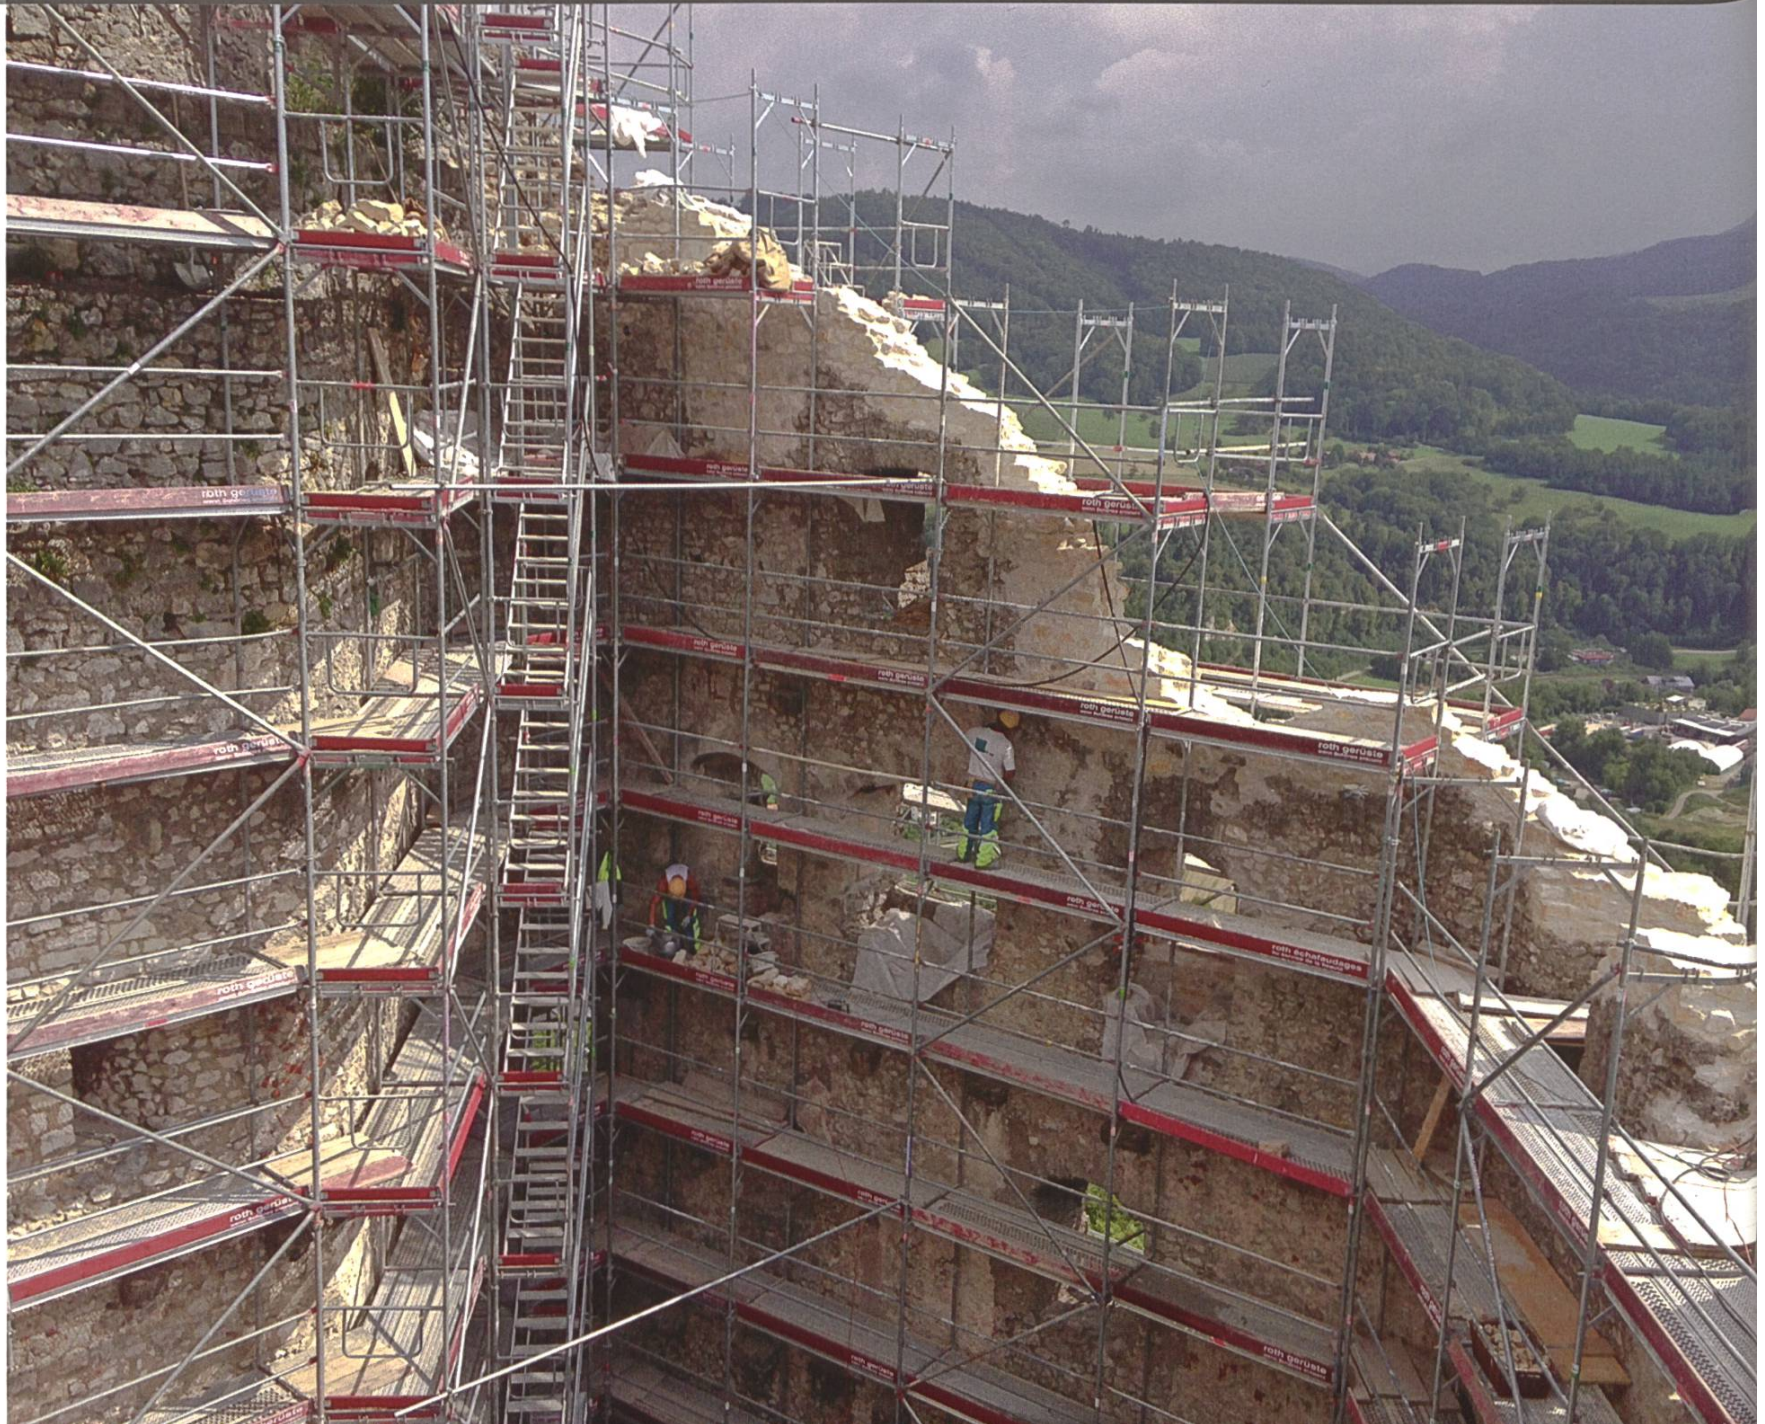
Ruine Pfeffingen. Blick auf die eingerüstete Ostmauer des Wohnturms. Am noch frischen hellen Mörtel sind die erneuerten Partien der Mauerkrone deutlich zu erkennen.

Zunächst wurden auf den Kronen der Süd- und der Westmauer des Wohnturms schadhafte Stellen repariert und wo nötig abgebaut und ersetzt. Anschliessend folgten Arbeiten in den darunter gelegenen Bereichen. Um die Jahresmitte ging es an der Ost- und der Nordmauer weiter. Bei den schadhafte Abschnitten handelte es sich sowohl

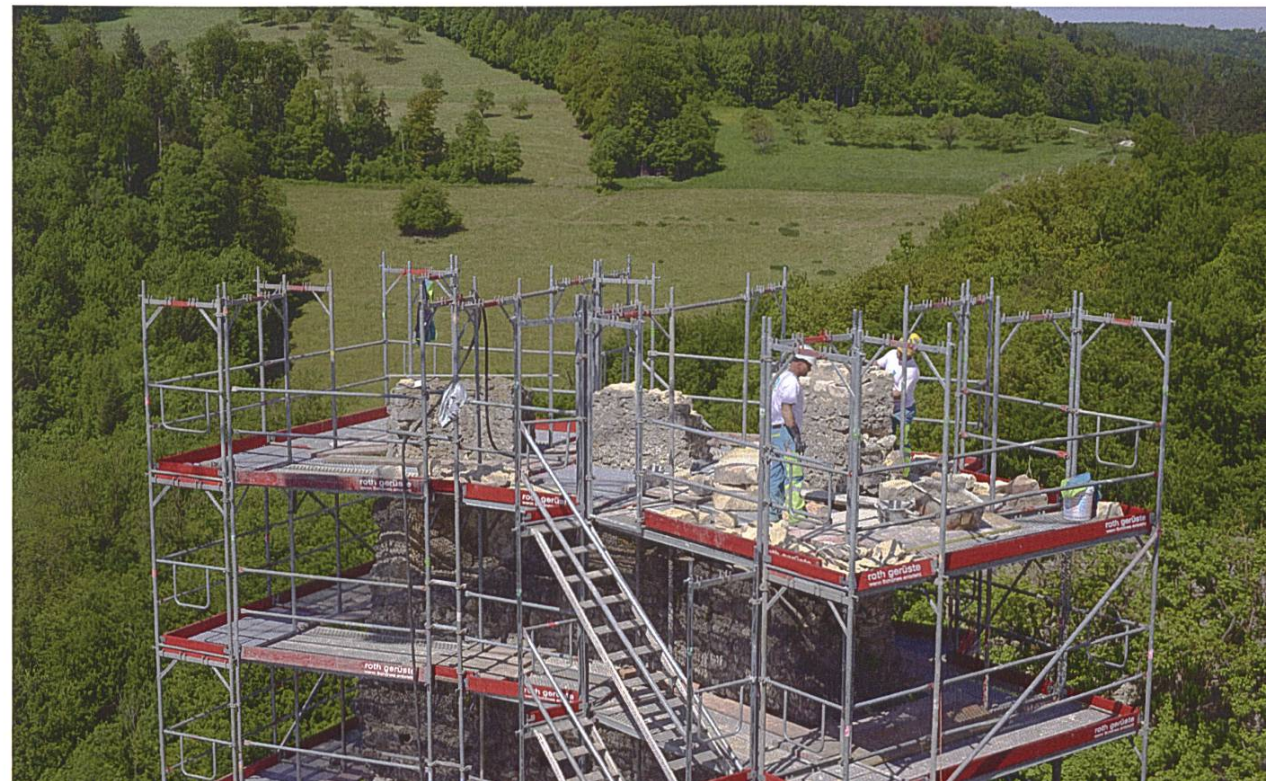
In schwindelnder Höhe werden die Zinnen auf der Westmauer des Wohnturms repariert (Jakob Obrecht).

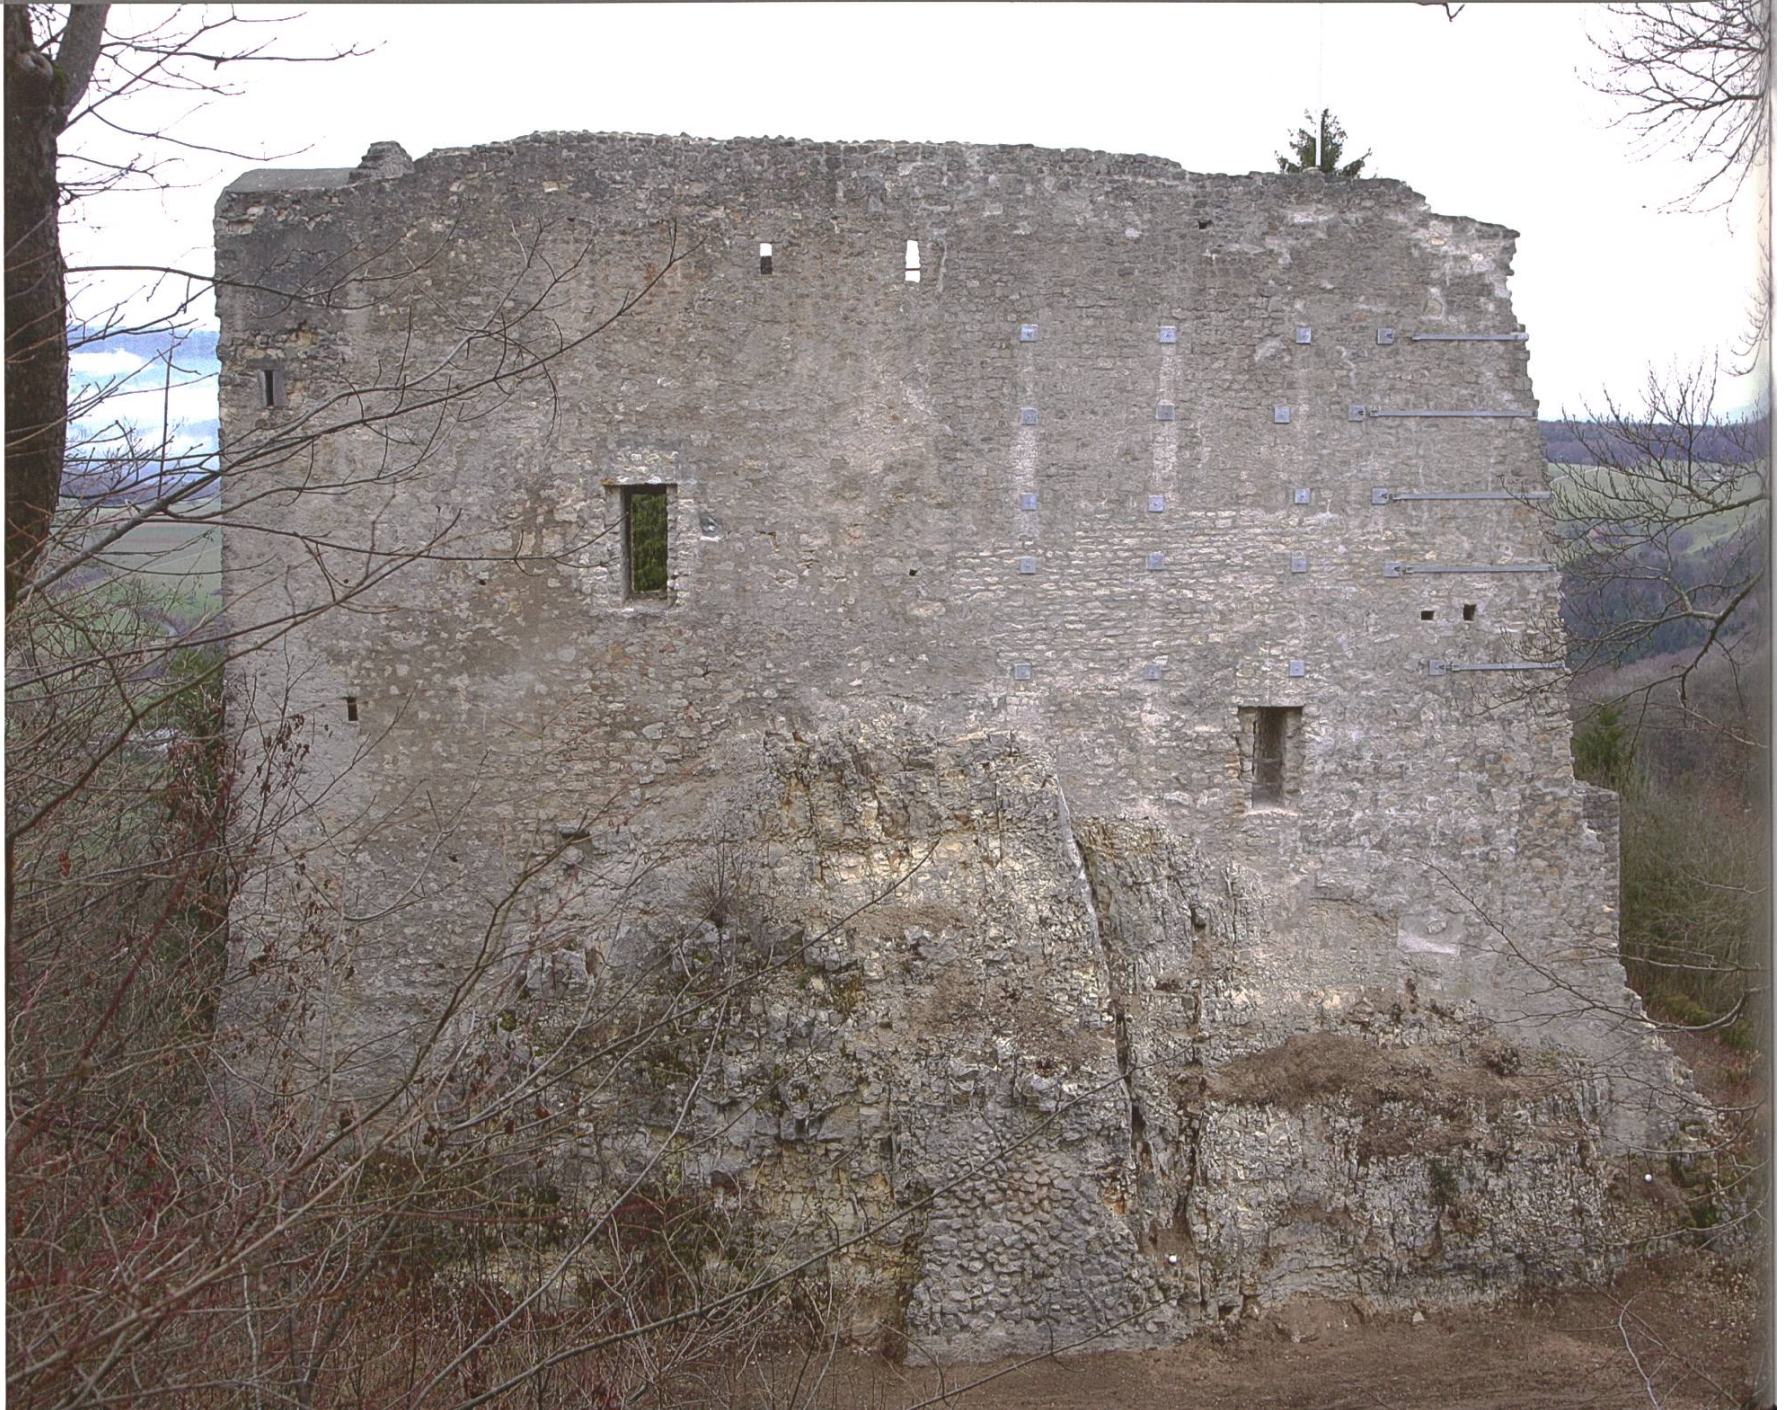
Farnsburg. Die Schildmauer von Süden. An der rechten Mauerhälfte angebrachte Anker und Spangen sichern neu das Mauerwerk.

Bereits in den Jahresberichten 2011 und 2012 war von gravierenden Schäden an der Farnsburg die Rede: Es hatten sich Teile der Schalen sowie der östliche Abschluss vom Kern der mächtigen Schildmauer gelöst. Auch die an der Nordseite bereits seit Längerem bekannten Mauerausbrüche vergrösserten sich stark. Ursache für die Schäden ist in erster Linie in das Mauerwerk eingedrungenes Regenwasser, das bei Frost gefriert und zu Sprengungen führt, vor allem auch, weil bei früheren Sanierungen wasserundurchlässige Verputze aufgebracht wurden, die ein Abfliessen des eingesickerten Wassers verhinderten.

Die Ausbrüche wurden geschlossen, das Ostende der Schildmauer mit fünf Spangen gesichert und die Aussenschalen mit durch das Mauerwerk reichenden Ankern mit dem Kern verklammert. Zudem wurden die Mauerkronen und der Laufgang auf der Schildmauer abgedichtet, damit kein

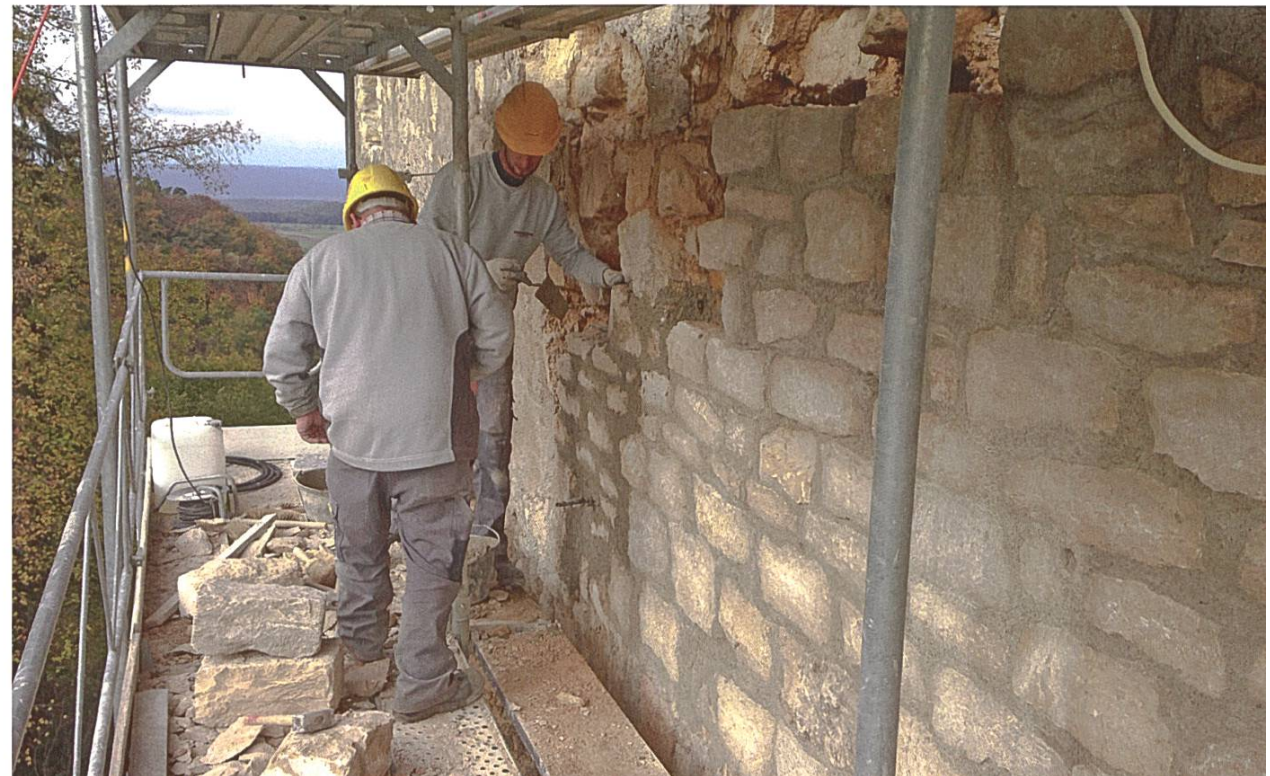
**Maurer der Firma Zuckerschwerdt schliessen einen grossflächigen Ausbruch an der Aussen-  
seite der Schildmauer.**

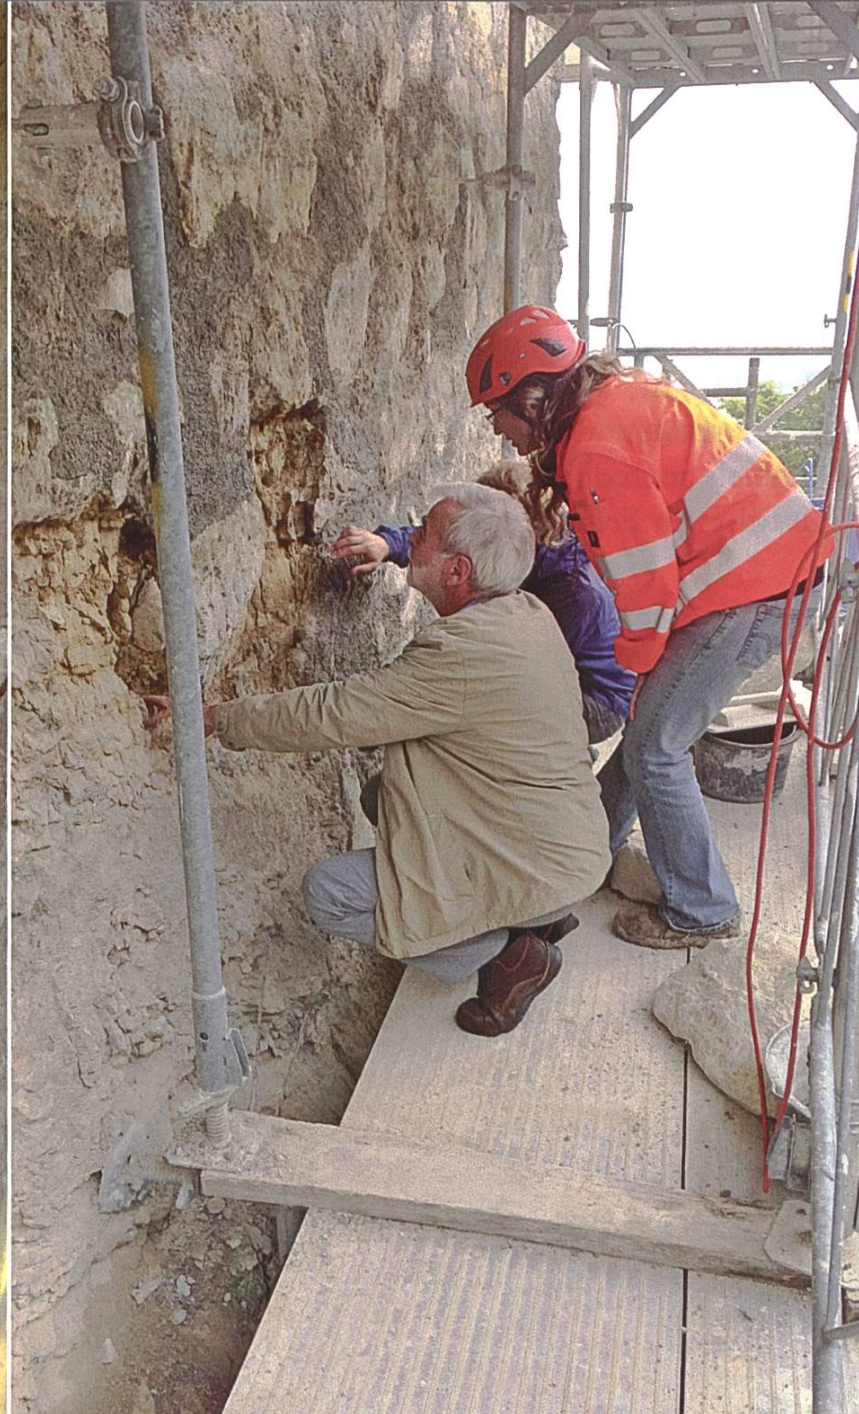
rechts:

Geologin Catherine  
Moser und Bauingenieur  
Joseph Müller  
analysieren die Schäden  
an den Steinen der  
Schildmauer.

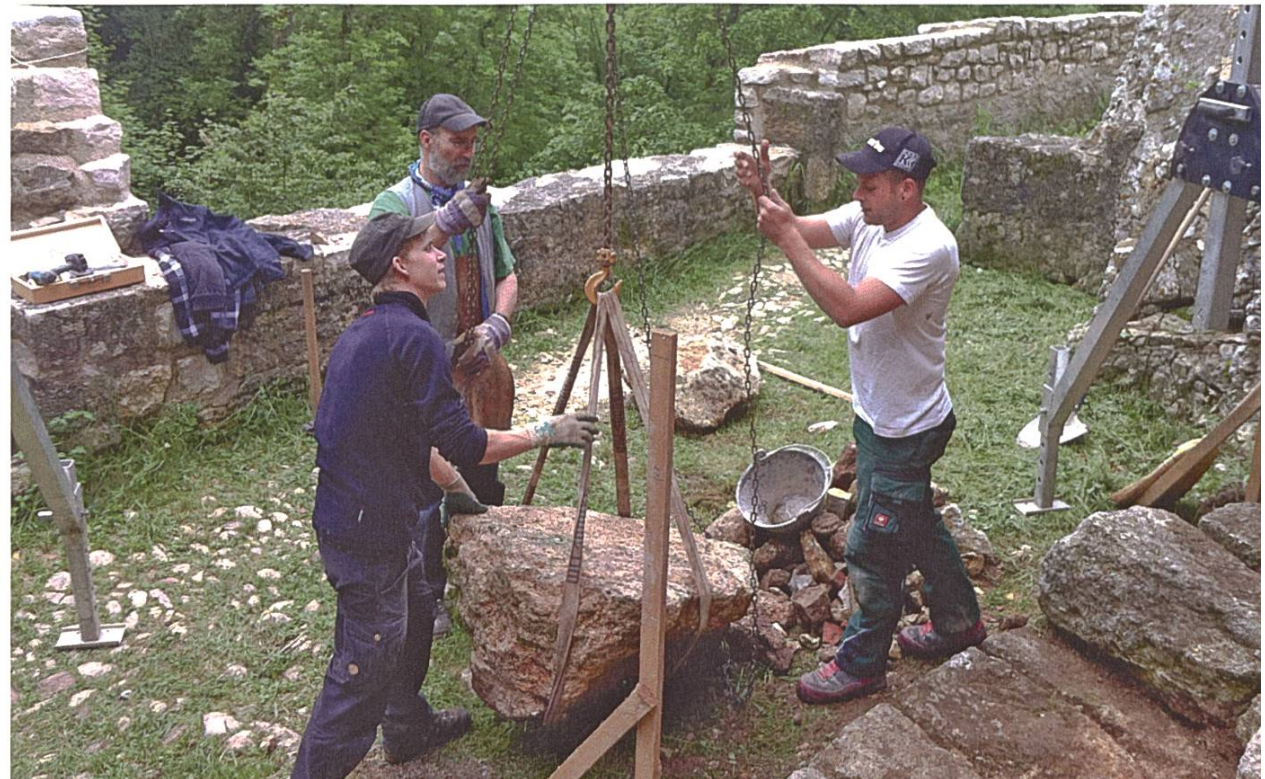
Ein grosser unregelmässiger «Gisibergstein» soll im Mauerwerk der Eckverstärkung verbaut werden (Freie Bauhütte).

östlich des Osteinganges zufällig entdeckt worden waren – offensichtlich ein in den 1950er oder 1960er Jahren angelegtes Depot für spätere Restaurierungen, das jedoch in Vergessenheit geraten war. Die unterste erhaltene Steinlage der ehemaligen Eckverstärkung nutzte man als Fundament, auf dem die Aussenschale wieder gut brusthoch rekonstruiert wurde. Der neu aufgebaute Mauerkern ragt nun bis in eine Höhe von etwas über drei Meter und läuft oberhalb der Aussenschale schräg auf den Felsen zu aus.

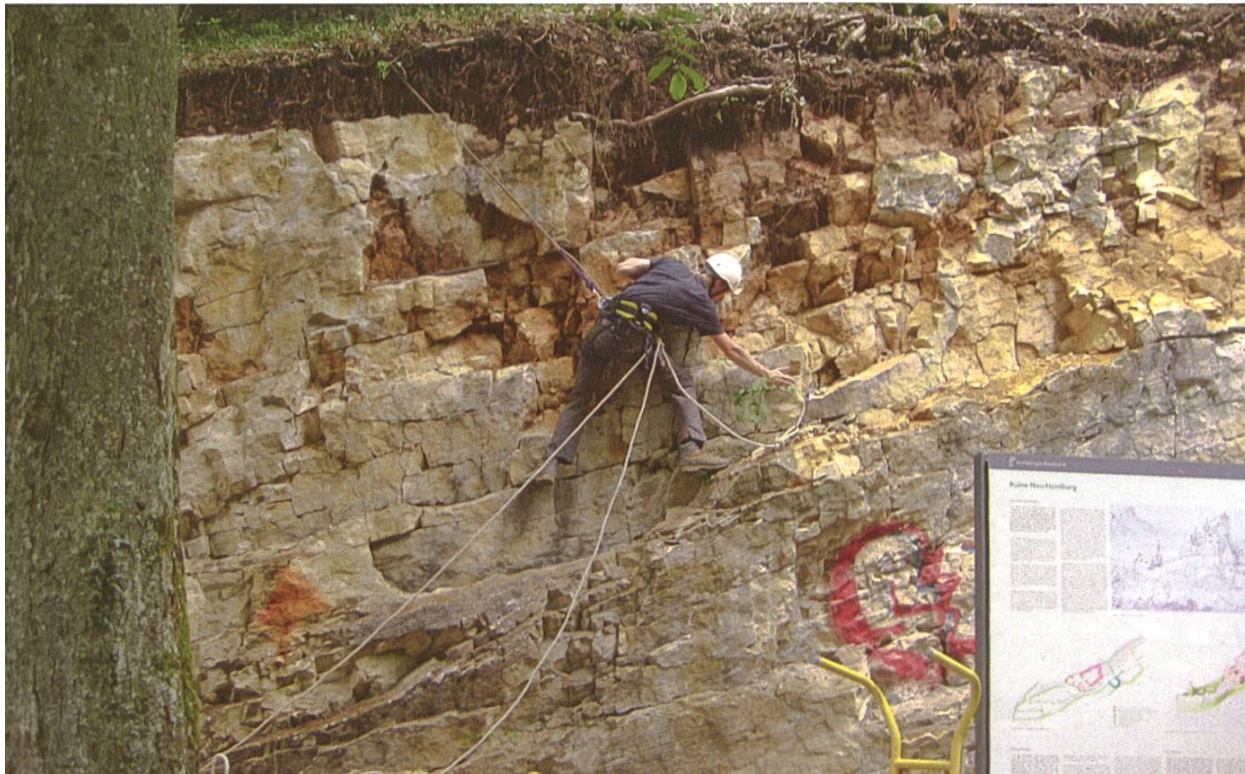
stark erodiert sind. Es war zu befürchten, dass sich grössere Partien lösen und Besucher zu Schaden kommen könnten. Zunächst wurde der Bewuchs entfernt, um zu verhindern, dass Wurzeln den Fels weiter sprengen. Danach löste man das lockere Gestein von den Felsoberflächen. Im Bereich von Klüften wurde das Material unter Einsatz von Hebeln und Pressen kontrolliert abgebaut.

Gut gesichert entfernt ein Mitarbeiter der Freien Bauhütte lockere Steine an der Felswand beim östlichen Eingang (Freie Bauhütte).

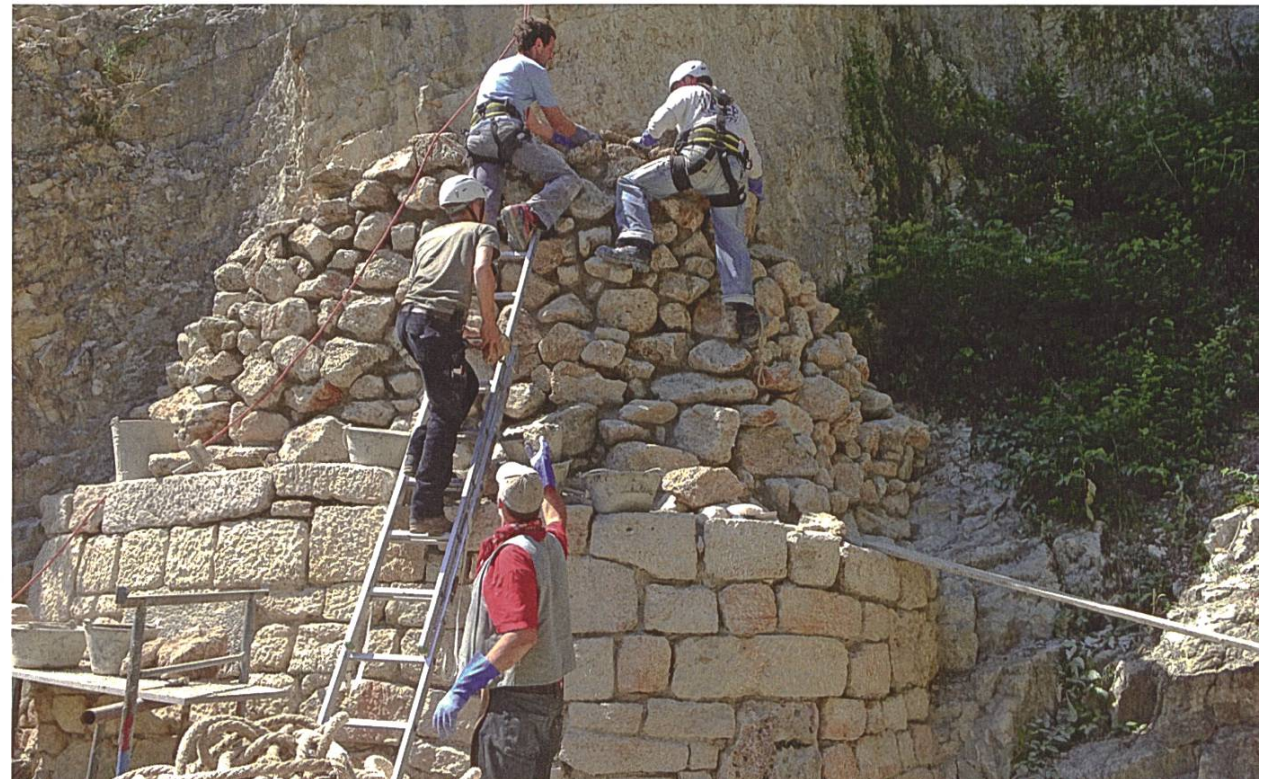
befürchten ist, dass er langfristig bis unter das Fundament des Turms zurückerodiert. Damit wäre die Standfestigkeit des Bauwerks nicht mehr gewährleistet. Ausserdem bestand auch hier die Gefahr, dass Besucher von herabfallenden Steinen getroffen würden, da diese Stelle direkt über einem Zugang ins Burginnere liegt.

Mitarbeiter der Freien  
Bauhütte mauern die  
Eckverstärkung unter  
dem Wohnturm auf.
