Zeitschrift: Jahresberichte des Archäologischen Dienstes Graubünden und der

Artikel: Die Restaurierung der Torre Pala in San Vittore

Autor: Carigiet, Augustin

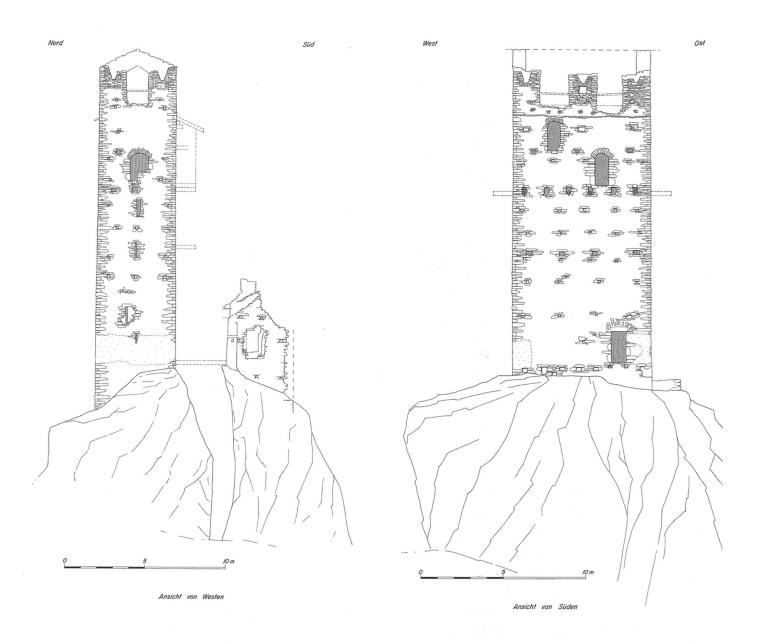
Abb. 56: Torre Pala, Ansicht von Süden. Bauaufnahme Kantonale Denkmalpflege.

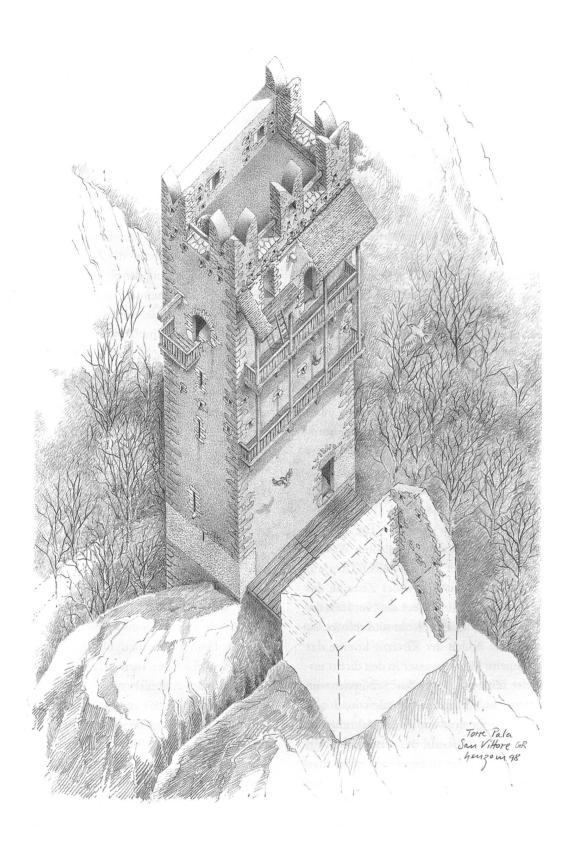
Plattform wurde das anfallende Meteorwasser gesammelt und in die Zisterne geleitet. Die Untersuchung der gegen drei Seiten pfeilerartig aufstehenden Brüstungmauer ergab, dass es sich hierbei einst um Zinnen mit einem oberen Abschluss in Schwalbenschwanzform handelte (Abb. 58). Diese 1,70 m breiten und 2,50 m hohen Schwalbenschwanzzinnen bildeten einst den oberen Abschluss des Turmes und waren als herrschaftliche Attribute von weit her sichtbar. Erst in einer späteren Umbauphase, vielleicht im Zusammenhang mit Dichtungsproblemen der ursprünglichen Flachdachkonstruktion, wurde über dem Turm ein Giebeldach aufgesetzt.

Abb. 58: Torre Pala, Rekonstruktionsversuch der ursprünglichen Bauform auf der Basis einer Isometrie von Südwesten.
