Zeitschrift: Jahresberichte des Archäologischen Dienstes Graubünden und der Denkmalpflege Graubünden
Herausgeber: Archäologischer Dienst Graubünden; Denkmalpflege Graubünden
Band: - (1997)

Artikel: Die Restaurierung der Torre Pala in San Vittore
Autor: Carigiet, Augustin
DOI: <https://doi.org/10.5169/seals-821317>

Die Restaurierung der Torre Pala in San Vittore

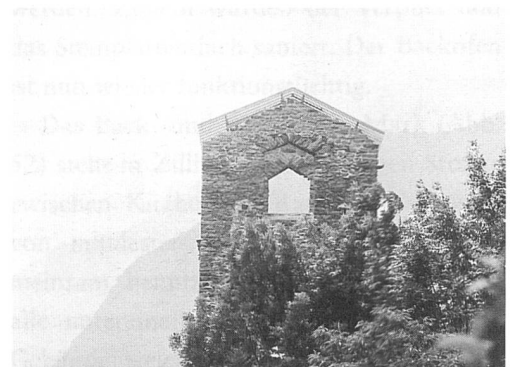
Abb. 53: Anlässlich der jüngsten Restaurierung 1997 wurde über der Torre Pala ein Schutzdach aus Stahl und Drahtglas erstellt.

Dank der Initiative der Vereinigung «Pro San Vittore» war es im Berichtsjahr 1997 möglich, eine Restaurierung der Torre Pala in San Vittore durchzuführen. Das Sicherungsprojekt wurde von Architekt Lukas Högl ausgearbeitet und in Zusammenarbeit mit Architekt Luigi Cereghetti ausgeführt. Nebst den konventionellen Sicherungsarbeiten wurde der Turm mit einem Schutzdach aus Stahl und Drahtglas neu gedeckt. Die gewählte Variante hat den Vorteil, dass sie als moderne Schutzmassnahme ablesbar ist und den nötigen Schutz vor Witterungseinflüssen gewährt. Die Form des neuen Schutzdaches entspricht zudem einer historischen Dachkonstruktion, welche in einer jüngeren Umbauphase aufgesetzt wurde (Abb. 53).

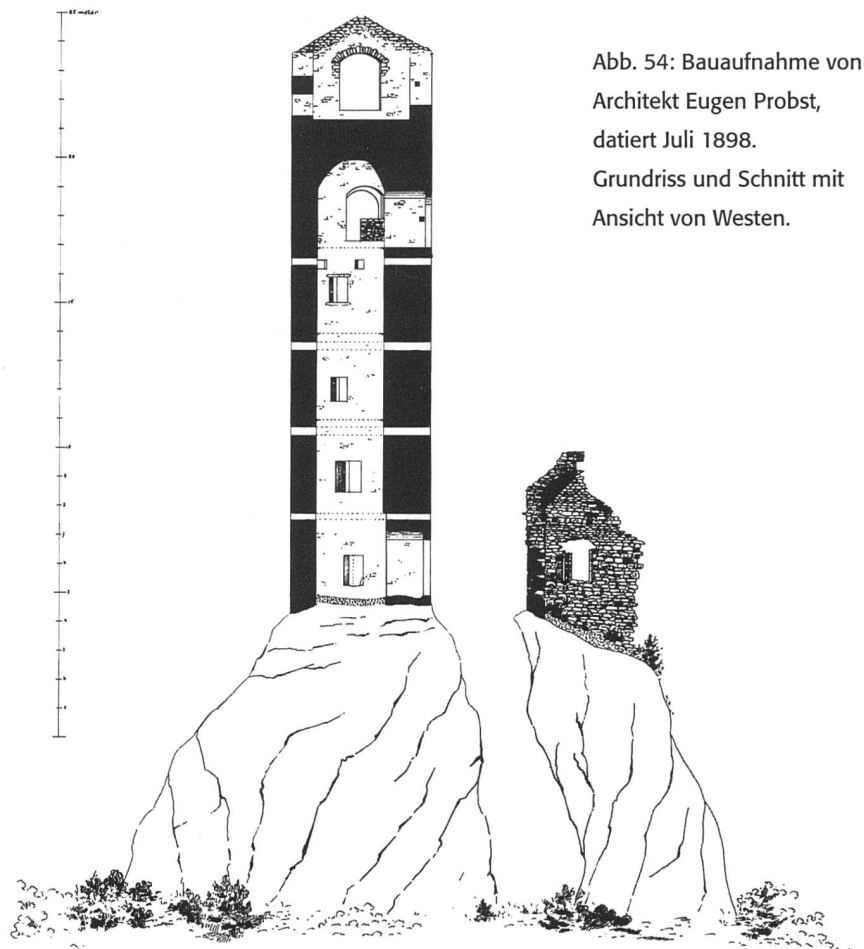
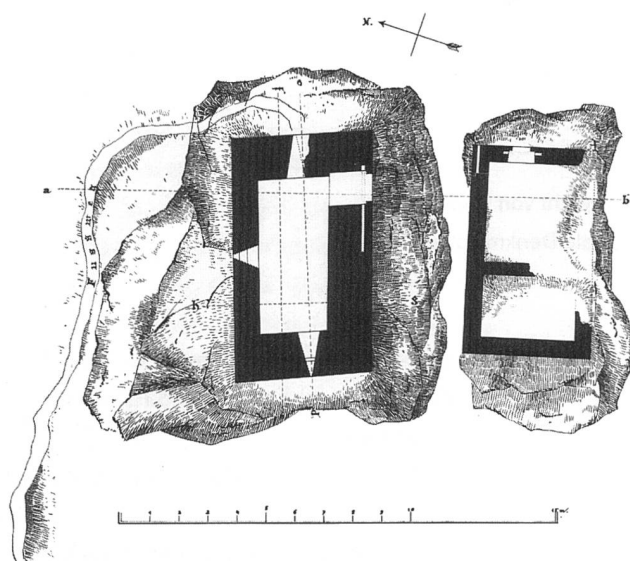
Abb. 54: Bauaufnahme von
Architekt Eugen Probst,
datiert Juli 1898.
Grundriss und Schnitt mit
Ansicht von Westen.

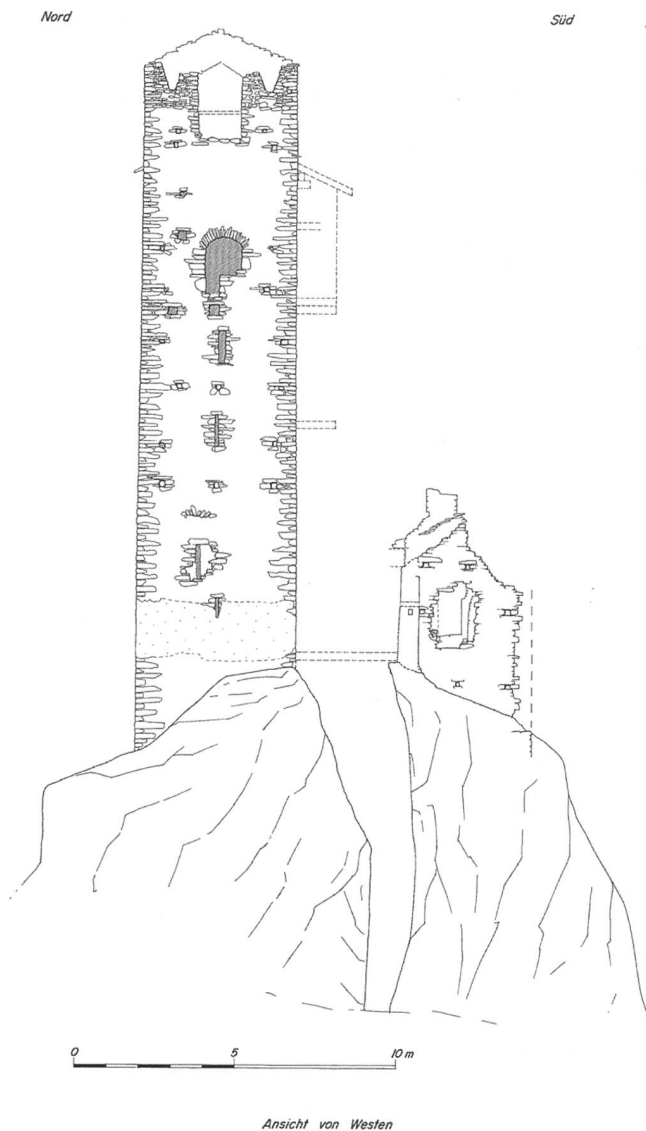
Abb. 55: Torre Pala, Ansicht von Westen.
Baufaufnahme Kantonale Denkmalpflege.

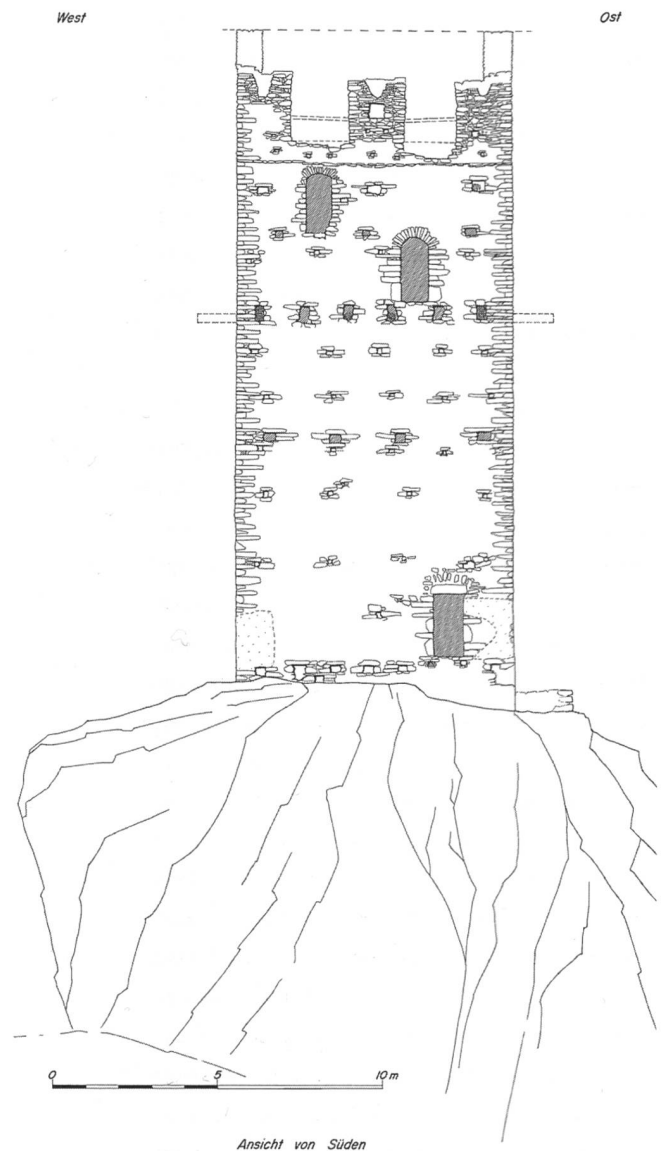
Abb. 56: Torre Pala, Ansicht von Süden.
Baufaufnahme Kantonale Denkmalpflege.

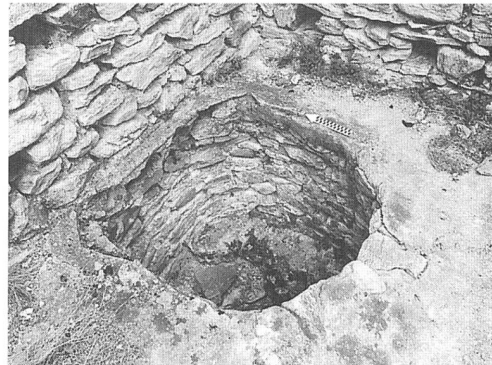
Der Schüttstein im 5. Geschoss ist Teil eines raffinierten Systems, mit welchem man in dieser beachtlichen Höhe im Turm über «fliessendes Wasser» verfügen konnte. Über dem Tonnengewölbe des fünften Geschosses bestand ursprünglich eine Plattform. Deren Boden war mit einem ziegel-schrothaltigen Kalkmörtel, einem sogenannten Wassermörtel abgedichtet und wies ein leichtes Gefälle gegen die nordwestliche Ecke der Plattform auf. In dieser findet sich eine in die Stärke des Gewölbes eingelassene, rund gemauerte Tankzisterne mit einem Durchmesser von 1,0 m und einer Tiefe von 80 cm (Abb. 57). Die Zisterne war ebenfalls mit dem ziegelroten Wassermörtel abgedichtet und wies einen Überlauf auf, durch welchen bei voller Zisterne das überschüssige Wasser über die Nordfassade abgeleitet wurde. Durch ein senkrechtes Eisenrohr im Boden der Zisterne konnte das gesammelte Meteorwasser in den direkt unter der Zisterne liegenden Schüttstein im fünften Geschoss geleitet werden.

Abb. 57: Die Tankzisterne in der NW-Ecke der Plattform im 6. Geschoss.

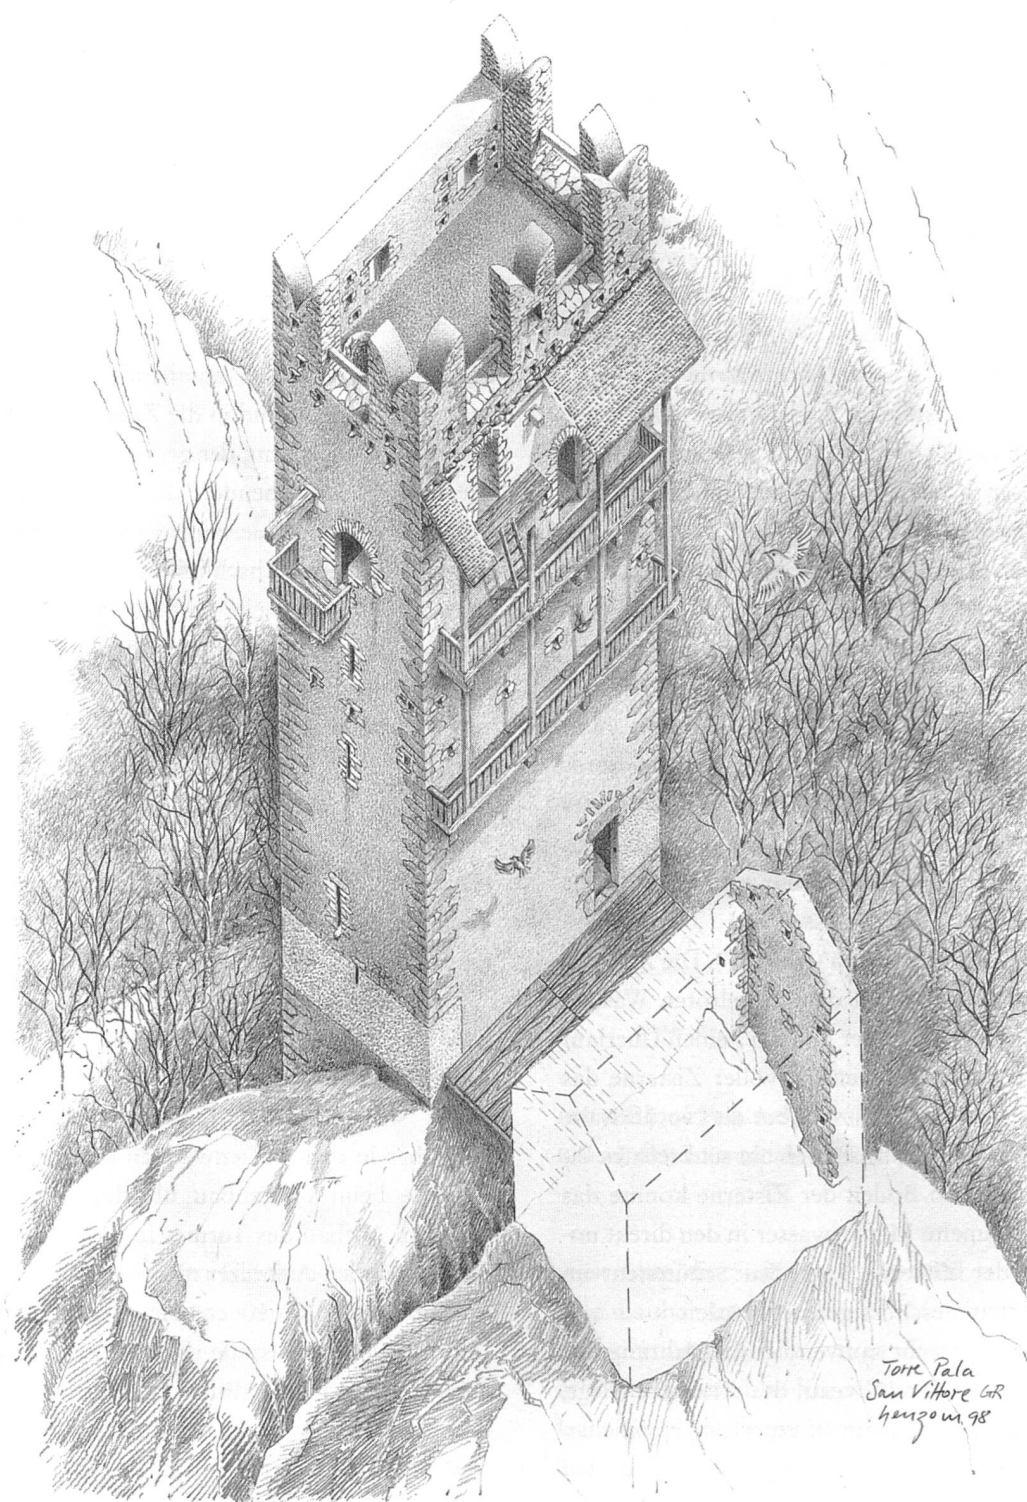
Plattform wurde das anfallende Meteorwasser gesammelt und in die Zisterne geleitet. Die Untersuchung der gegen drei Seiten pfeilerartig aufstehenden Brüstungsmauer ergab, dass es sich hierbei einst um Zinnen mit einem oberen Abschluss in Schwalbenschwanzform handelte (Abb. 58). Diese 1,70 m breiten und 2,50 m hohen Schwalbenschwanzzinnen bildeten einst den oberen Abschluss des Turmes und waren als herrschaftliche Attribute von weit her sichtbar. Erst in einer späteren Umbauphase, vielleicht im Zusammenhang mit Dichtungsproblemen der ursprünglichen Flachdachkonstruktion, wurde über dem Turm ein Giebeldach aufgesetzt.

Abb. 58: Torre Pala, Rekon-
struktionsversuch der ur-
sprünglichen Bauform auf
der Basis einer Isometrie
von Südwesten.
