Zeitschrift: Jahresberichte des Archäologischen Dienstes Graubünden und der

**Artikel:** Schnaus, Casa Oswald: Bericht des Bauherrn

Autor: Caspescha, Luregn

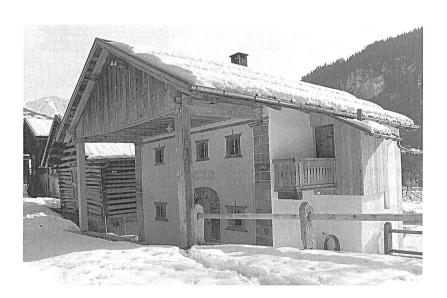
Abb. 172: Schnaus, Casa Oswald. Nordwestansicht des Hauses an der alten Oberländerstrasse. Die ursprüngliche Fassung der Fassaden ist bei der jüngst erfolgten Restaurierung wieder hergestellt worden.

Die Fassaden des Südtrakts mussten von losen Teilen befreit und gereinigt werden, bevor ein Deckputz aus einer Mischung aus magerem Sand, Kalkhydrat und wenig Zement aufgeworfen werden konnte. Dieser wurde in mehreren Schritten mit Sumpfkalk überkalkt. Um die Ecken der Südfassade rekonstruierte ich die roten Streifen und rötlich eingefärbten Flächen der zweiten Fassung. An der von jüngeren Verputzschichten befreiten Nordfassade hat die Restauratorin

Brigit Bütikofer, Trin, die älteste Fassung restauriert und ergänzt (Abb. 172).

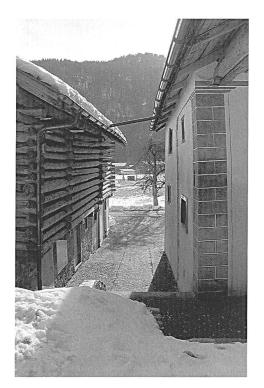
Abb. 173: Schnaus, Casa Oswald. Der massiv gemauerte Küchentrakt. Ansicht von Osten.

Abb. 174: Schnaus, Casa Oswald. Haus und Stall. Ansicht von Norden.

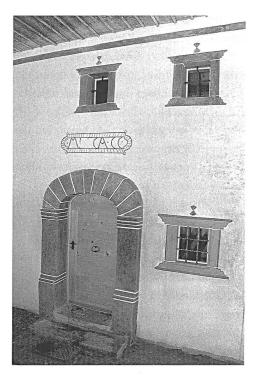
Abb. 175: Schnaus, Casa Oswald. Inschrift über der Eingangstüre an der Nordfassade.

Die Buchstaben CA der Inschrift M H(?) CA CC über der Eingangstür (Abb. 175) beziehen sich möglicherweise auf einen Christ Arpagaus von Luven - zumindest ist dieser die einzige der im Kirchenbuch von Ilanz eingetragenen Personen<sup>172</sup>, auf welche die Buchstabenkombination CA passt. Christ Arpagaus (gest. 30.3.1791) war in erster Ehe mit Anna Dorothea Capol verheiratet. Diese muss kurz nach 1761, dem Jahr der Geburt des zweiten Sohnes, verstorben sein, denn bereits 1765 wurde Christs erster Sohn aus der Ehe mit Barbla Deuter geboren. Das Baujahr der Casa Oswald - 1764 stimmt wohl ungefähr mit dem Zeitpunkt von Christ Arpagaus zweiter Hochzeit überein. Es wäre möglich, dass Arpagaus das Haus als neues Heim für seine "neue" Familie errichten liess, er also tatsächlich der Bauherr des Gebäudes war.
