**Artikel:** Schnaus, Casa Oswald : Bericht des Bauherrn

## Schnaus, Casa Oswald - Bericht des Bauherrn

Luregn Caspescha

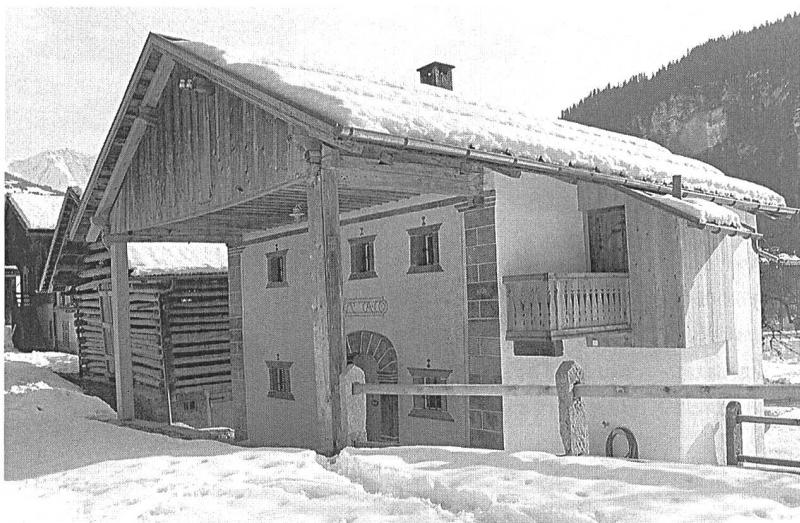
Abb. 172: Schnaus, Casa Oswald. Nordwestansicht des Hauses an der alten Oberländerstrasse. Die ursprüngliche Fassung der Fassaden ist bei der jüngst erfolgten Restaurierung wieder hergestellt worden.

Die Fassaden des Südtrakts mussten von losen Teilen befreit und gereinigt werden, bevor ein Deckputz aus einer Mischung aus magerem Sand, Kalkhydrat und wenig Zement aufgeworfen werden konnte. Dieser wurde in mehreren Schritten mit Sumpfkalk überkalkt. Um die Ecken der Südfassade rekonstruierte ich die roten Streifen und rötlich eingefärbten Flächen der zweiten Fassung. An der von jüngeren Verputzschichten befreiten Nordfassade hat die Restauratorin

Brigit Bütkofer, Trin, die älteste Fassung restauriert und ergänzt (Abb. 172).

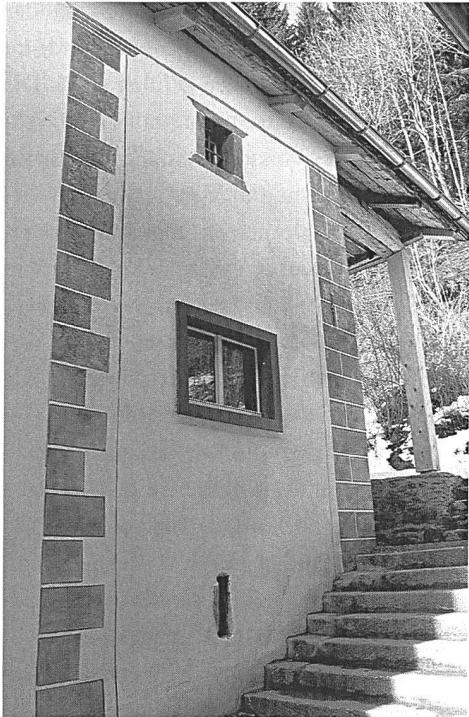
Abb. 173: Schnaus, Casa Oswald. Der massiv gemauerte Küchentrakt. Ansicht von Osten.

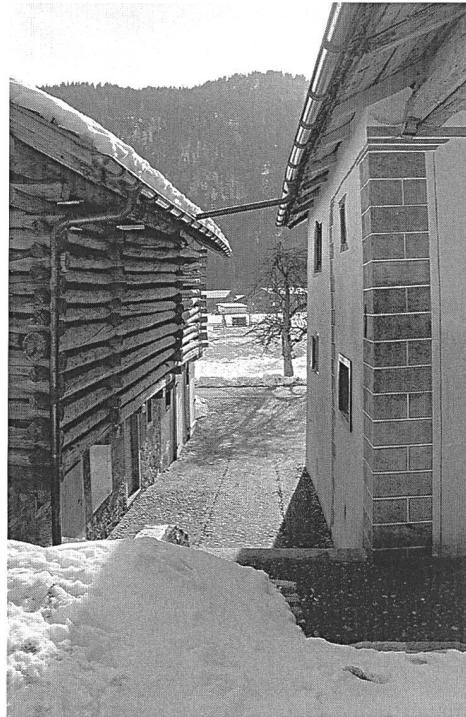
Abb. 174: Schnaus, Casa Oswald. Haus und Stall. Ansicht von Norden.

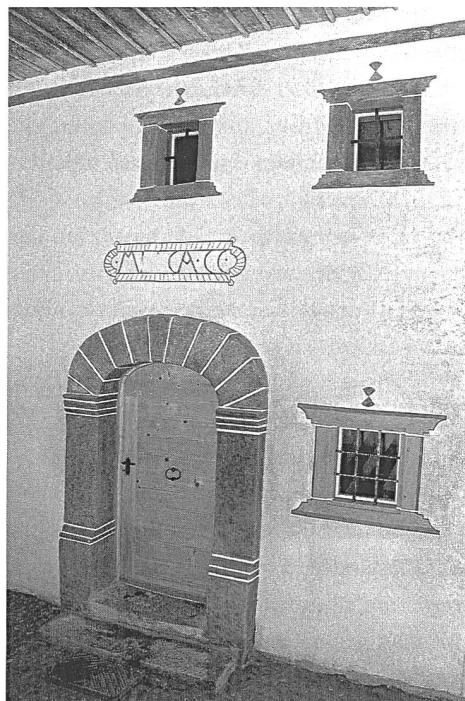
Die Buchstaben CA der Inschrift M H(?) CA CC über der Eingangstür (Abb. 175) beziehen sich möglicherweise auf einen Christ Arpagaus von Luven - zumindest ist dieser die einzige der im Kirchenbuch von Ilanz eingetragenen Personen<sup>172</sup>, auf welche die Buchstabenkombination CA passt. Christ Arpagaus (gest. 30.3.1791) war in erster Ehe mit Anna Dorothea Capol verheiratet. Diese muss kurz nach 1761, dem Jahr der Geburt des zweiten Sohnes, verstorben sein, denn bereits 1765 wurde Christs erster Sohn aus der Ehe mit Barbla Deuter geboren. Das Baujahr der Casa Oswald - 1764 - stimmt wohl ungefähr mit dem Zeitpunkt von Christ Arpagaus zweiter Hochzeit überein. Es wäre möglich, dass Arpagaus das Haus als neues Heim für seine "neue" Familie errichten liess, er also tatsächlich der Bauherr des Gebäudes war.

Abb. 175: Schnaus, Casa Oswald. Inschrift über der Eingangstüre an der Nordfassade.

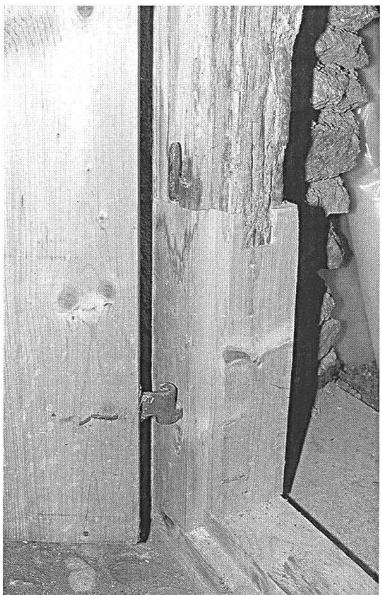
Abb. 176: Schnaus, Casa Oswald. Ein reparierter Türstock im Kellergeschoss.

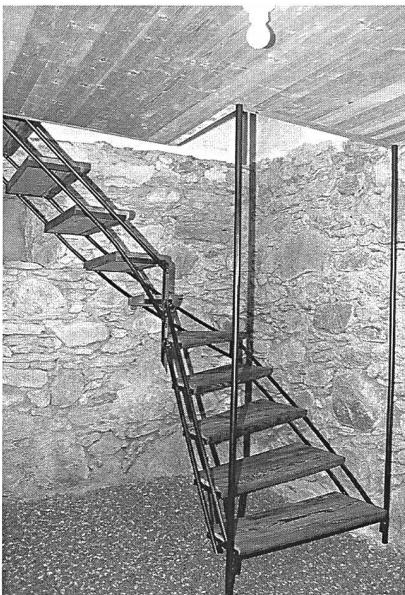
Abb. 177: Schnaus, Casa Oswald. Die neue Treppe vom Keller ins Wohngeschoss.

Im grossen Keller waren die zwei Lüftungsscharten gegen Osten und Westen zu einem unbekannten Zeitpunkt, als das Wissen um die dringend notwendige Querlüftung der Keller offensichtlich verloren gegangen war, zugemauert worden. Jeglicher Feuchtigkeitstransport war so unterbunden, die Entfeuchtung des Kellers nicht mehr gewährleistet. Nun habe ich diese Schartenfenster wieder geöffnet. Des weiteren wurden Türstöcke, Türen und Mauern unter grösstmöglicher Erhaltung der alten Substanz repariert (Abb. 176). Zwei fehlende Türen habe ich durch alte Türen eines abgerissenen Hauses in Schnaus aus dem Jahre 1730 ersetzt. Als Kelleraufgang schweisste ich eine gewundene Treppe aus Wasserrohren und alten Lärchenholztritten (Abb. 177). Die Leichtigkeit und Transpa-

renz der Treppe ermöglichte es, die wunderschön ausgeführten, durch Sandstrahlung gereinigten Kellermauern und die Scharte gegen Westen sichtbar zu belassen. Sämtliche Kellerdecken sind von unten gedämmt. Die Balken im grossen Keller sind noch sichtbar.

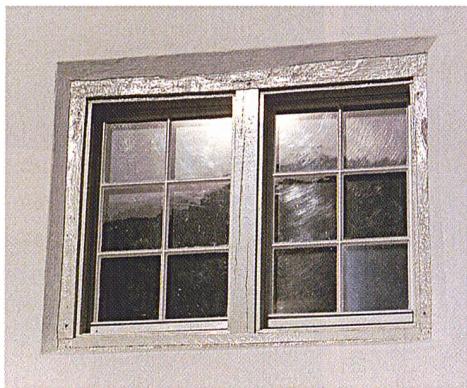
Abb. 178: Schnaus, Casa Oswald. Fenster an der Südfassade.

Im Wohnteil waren alle Fenster nur einfach verglast und entsprachen nicht dem Original. Bei einer spezialisierten Fensterbaufirma liess ich für den Südtrakt aus alten Gläsern doppelverglaste Sprossenfenster (Abb. 178), für den Nordtrakt Isolierverglasungsfenster (Abb. 179) herstellen. Als Beschläge wurden ausschliesslich alte Winkelbänder und Vorreiber verwendet. Die Bänder der Stubenfenster sind alle original "Casa Oswald".

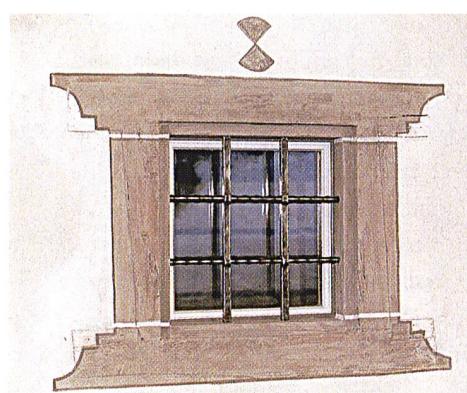
Abb. 179: Schnaus, Casa Oswald. Fenster an der Nordfassade.

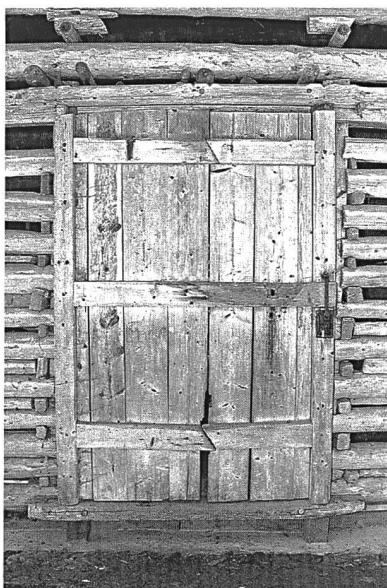
Abb. 183: Schnaus, Casa Oswald. Das restaurierte Stalltor. Ansicht von Norden.

Beim Stall musste die gesamte Westmauer rekonstruiert werden. Das Stalltor wurde restauriert (Abb. 183 und 184). Am Dach mussten Sparren ausgewechselt, Latten ersetzt, neue Känel und Ortbretter montiert werden. Die Herzfalzziegel aus gebranntem Ton sind von 1904/05 und stammen aus den Zürcher Ziegeleien.

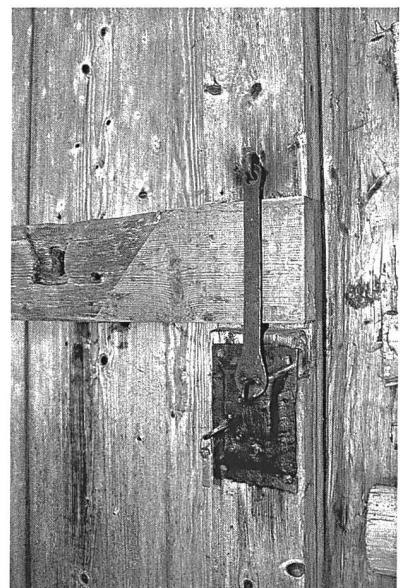
Abb. 184: Schnaus, Casa Oswald. Das restaurierte Stalltor, Detail.
