Artikel: Brienz/Brinzauls, Burgruine Belfort: Baugeschichtliche Untersuchung,

1. und 2. Etappe

Augustin Carigiet

Brienz/Brinzauls, Burgruine Belfort. Baugeschichtliche Untersuchung, 1. und 2. Etappe

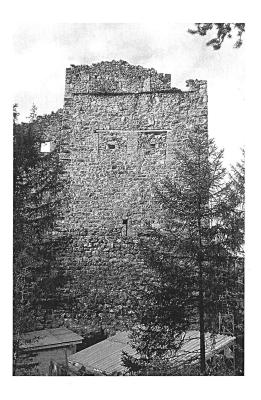
In einer zweiten Bauphase wird östlich angrenzend an den Hauptturm der Torturm errichtet (Abb. 203). Der Eingang in den Torturm findet sich in der Nordwand des ersten Geschosses, gut 2 m über dem Aussenniveau (Abb. 204). Zwei Negative von einst vorkragenden Balken belegen, dass der rundbogige Eingang ehemals über ein Podest mit Aussentreppe erschlossen war. In der Südwand des Torturmes öffnet sich der ursprüngliche Durchgang zum Innenhof. Der Torturm dürfte in einem Zuge vier Geschosse hoch gebaut worden sein und war, wie heute noch an der Silhouette der Nordund Südfassade ablesbar ist, mit einem ge-

Abb. 203: Brienz/Brinzauls, Burgruine Belfort. Der Torturm (Phase 2), Südfassade. Ansicht von Südwesten.

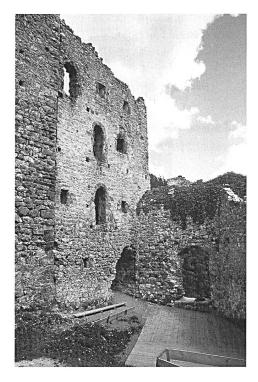
Abb. 204: Brienz/Brinzauls, Burgruine Belfort. Der zugemauerte Eingang in der Nordwand des Torturmes. Ansicht von Norden.

wird aufgegeben und zugemauert (vgl. Abb. 204). Dafür wird in der bereits bestehenden Ostwand des Innenhofes ein neuer Zugang eingebaut (Abb. 205). Die in Phase 2 begonnenen zwei Räume im Südteil der Anlage werden um ein Geschoss aufgehöht. Dabei wird zwischen den beiden Räumen ein überwölbter, gegen Süden abfallender Gang neu gebaut. Dieser führte zu einem Portal an der Südfassade. Die in Phase 2 erbaute eigenständige Ostwand des südöstlichen Raumes wird aufgegeben, als Ostwand wird die östliche Umfassungsmauer aufgehöht.

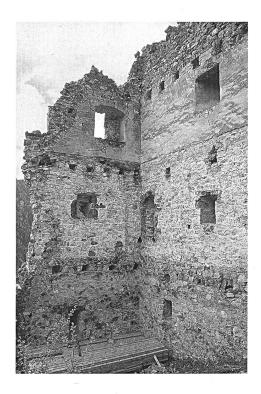
Abb. 209: Brienz/Brinzauls, Burgruine Belfort. Brandschicht auf dem Gehniveau des Wehrgangs West. Ansicht von Nordosten.

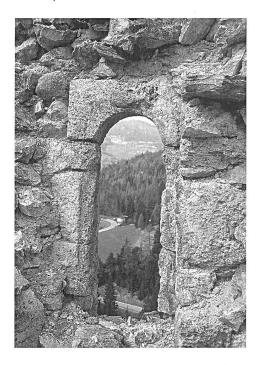
dürfte (Abb. 209). Im vierten Geschoss wird ein ca. 20 m langer und 8 m breiter durchgehender Saal eingerichtet. Zu diesem Saal sind in der Westwand zwei Fenster mit Rundbogen erhalten (Abb. 210 und 211). Diese neu gebauten Räume im Südtrakt sind durch Rundbogentüren in der Nordwand erschlossen. Die Vertikalerschliessung zu diesen Räumen dürfte im Westtrakt gelegen haben. Auch dieser wird in Phase 4 um ein Geschoss aufgehöht, wobei auch hier die Aufhöhung auf dem Wehrgang der Phase 3 aufliegt. An der Westfassade sind zu dieser Aufhöhung fünf hochrechteckige Fenster erhalten geblieben. Diese belegen, dass auch der Westtrakt in Phase 4 zu Wohnzwecken ausgebaut wurde.

Abb. 211: Brienz/Brinzauls, Burgruine Belfort. Südtrakt, West-Innenwand, Rundbogenfenster in Tuffstein zu Saal im vierten Geschoss. Ansicht von Osten.

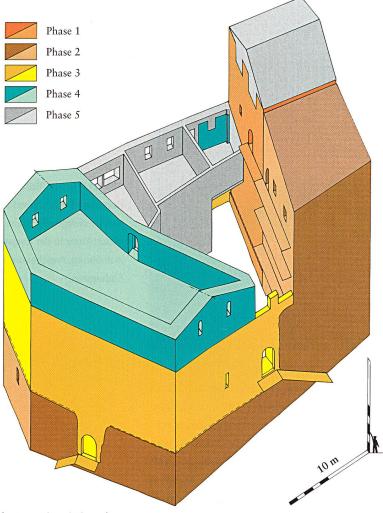
Zum Bau der Aufhöhung der Westfassade wurde auf der bestehenden Mauerkrone eine Reihe von Gerüsthebeln eingelegt. In einem Gerüstloch fand sich der Rest eines Gerüstholzes. Die dendrochronologische Untersuchung ergab für dieses ein mögliches Fälldatum im Jahr 1490 (B-Datierung). Trifft diese Datierung zu, dürfte dieser Umbau lediglich neun Jahre vor der endgültigen Zerstörung der Burganlage ausgeführt worden sein. Eine Isometrie zeigt die Burganlage nach dem Umbau in der Phase 5 (Abb. 214).

Abb. 214: Brienz/Brinzauls, Burgruine Belfort. Die Burganlage Belfort mit den Umbauphasen 4 und 5. Schematische Isometrie von Südosten. Mst. 1:400.
