**Artikel:** Brienz/Brinzauls, Burgruine Belfort : Baugeschichtliche Untersuchung,  
1. und 2. Etappe  
**Autor:** Carigiet, Augustin  
**DOI:** <https://doi.org/10.5169/seals-821191>

## Brienz/Brinzauls, Burgruine Belfort.

### Baugeschichtliche Untersuchung, 1. und 2. Etappe

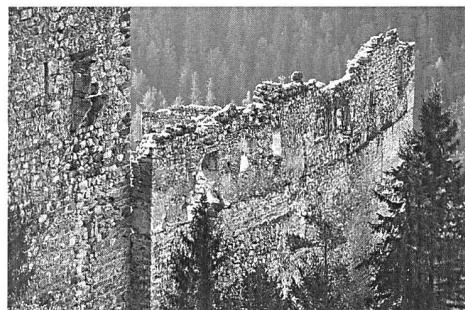
Abb. 192: Brienz/Brinzauls, Burgruine Belfort. Westfassade mit aufgelöster Mauerkrone. Blick von Nordwesten.

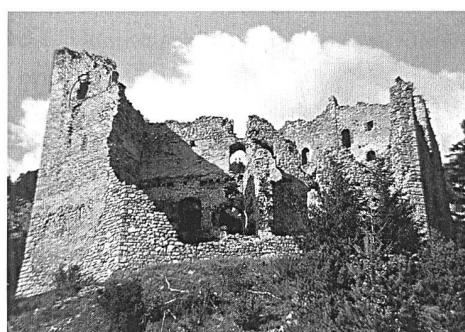
In den spannungsgeladenen Wochen im Vorfeld der Schlacht an der Calven wurde die stolze Burgruine am 4. März 1499 von Bündner Truppen zerstört. Verschiedene Unterhöhlungen der Aussenmauern belegen, dass der Burgenbruch von allen Seiten her angegangen wurde. Die ganze Südseite der Anlage konnte damals zum Einsturz gebracht werden (Abb. 193). Ein umfassen-

Abb. 193: Brienz/Brinzauls, Burgruine Belfort. Die Südwand der Burgruine wurde 1499 zum Einsturz gebracht. Ansicht von Süden.

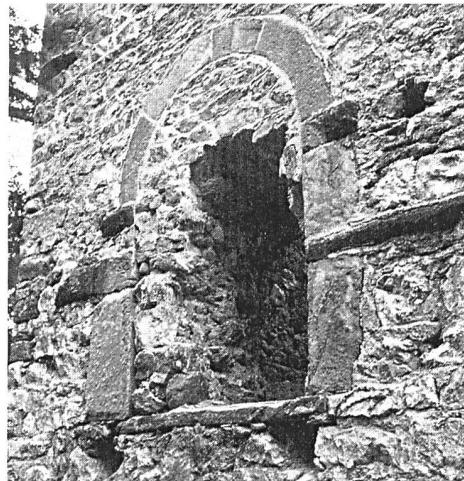
In einer zweiten Bauphase wird östlich angrenzend an den Hauptturm der Torturm errichtet (Abb. 203). Der Eingang in den Torturm findet sich in der Nordwand des ersten Geschosses, gut 2 m über dem Aussenniveau (Abb. 204). Zwei Negative von einst vorkragenden Balken belegen, dass der rundbogige Eingang ehemals über ein Podest mit Aussentreppe erschlossen war. In der Südwand des Torturmes öffnet sich der ursprüngliche Durchgang zum Innenhof.

wird aufgegeben und zugemauert (vgl. Abb. 204). Dafür wird in der bereits bestehenden Ostwand des Innenhofes ein neuer Zugang eingebaut (Abb. 205). Die in Phase 2 begonnenen zwei Räume im Südteil der Anlage werden um ein Geschoss aufgehöht. Dabei wird zwischen den beiden Räumen ein überwölbter, gegen Süden abfallender Gang neu gebaut. Dieser führte zu einem Portal an der Südfront. Die in Phase 2 erbaute eigenständige Ostwand des südöstlichen Raumes wird aufgegeben, als Ostwand wird die östliche Umfassungsmauer aufgehöht.

Abb. 204: Brienz/Brinzauls, Burgruine Belfort. Der zugeschüttete Eingang in der Nordwand des Torturmes. Ansicht von Norden.

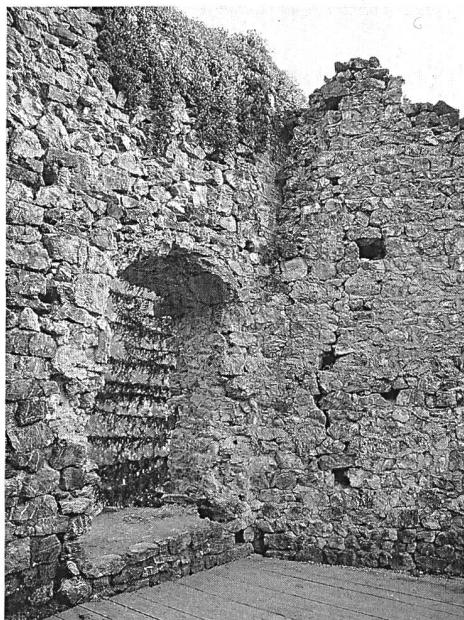
Abb. 205: Brienz/Brinzauls, Burgruine Belfort. Eingang in der Ostwand des Innenhofes (Planänderung). Ansicht von Nordwesten.

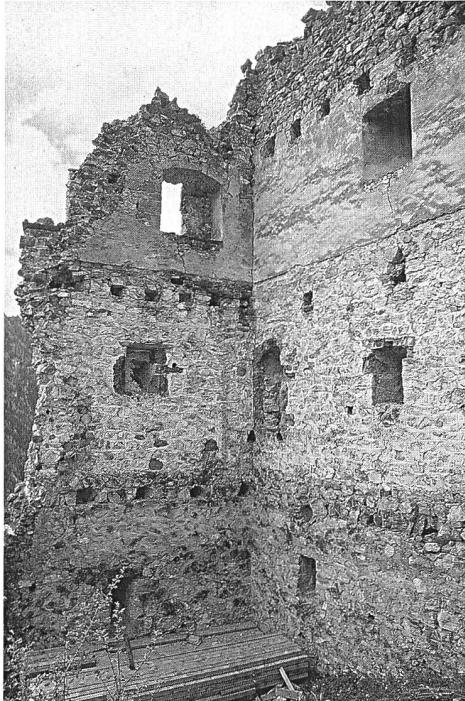
Abb. 209: Brienz/Brinzauls,  
Burgruine Belfort. Brand-  
schicht auf dem Gehniveau  
des Wehrgangs West.  
Ansicht von Nordosten.

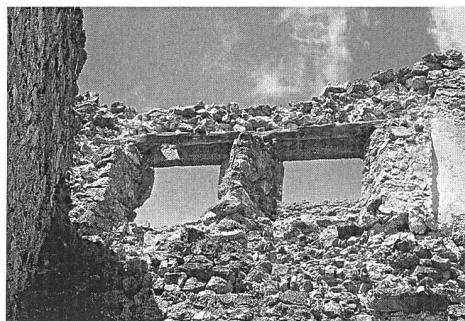
An der Westfassade findet sich ein massiver Ausbruch, in welchen in der jüngsten Umbauphase zwei neue Fenster eingebaut wurden. Die beiden neu eingebauten Fenster beziehen sich auf den südlichsten Raum im obersten Geschoss des Westtraktes (Abb. 212). Die Tuffsteingewände dieser beiden Fenster weisen aussen einen Ladenfatz auf. Das oberste Geschoss des Westtraktes erfährt in dieser jüngsten Umbauphase eine neue Raumteilung. Die neuen Trennwände waren lediglich 20 cm stark und in Holzstädertechnik ausgeführt. An der westlichen Innenwand zum mittleren Raum findet sich ein gut erhaltener Verputz. Zu diesem Raum wurden zwei bestehende Fenster der Phase 4 übernommen und neu verputzt. Im nördlichen Raum des obersten Geschosses wird an Stelle eines bestehenden Fensters der Phase 4 ein über die Westfassade auskragender Aborterker neu gebaut, gleichzeitig wird der seit der Phase 3 beste-

Abb. 212: Brienz/Brinzauls, Burgruine Belfort. West-Innenwand, Doppelfenster zur jüngsten Umbauphase 5. Ansicht von Osten.

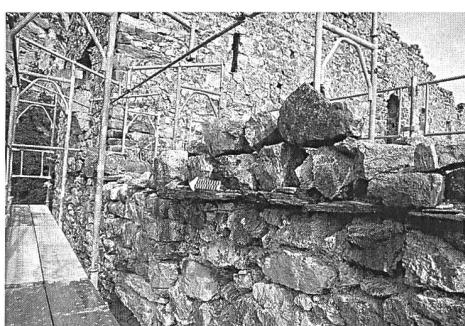
Abb. 213: Brienz/Brinzauls, Burgruine Belfort. Westfassade, vorkragender Steinplattenkranz in der jüngsten Aufhöhung. Ansicht von Südwesten.

hende Aborterker abgebrochen und vermauert. Das nördlichste Fenster der Phase 4 wird in dieser jüngsten Umbauphase zugemauert. Zudem erfährt die Westfassade eine Aufhöhung. In dieser Aufhöhung wird ein horizontaler Kranz mit gegen Westen vorkragenden Steinplatten eingebaut (Abb. 213).
