Artikel: Die Konservierung der Westfassade der Kathedrale St. Mariä Himmelfahrt in Chur
Autor: Rutishauser, Hans
DOI: <https://doi.org/10.5169/seals-821242>

Die Konservierung der Westfassade der Kathedrale

St. Mariä Himmelfahrt in Chur

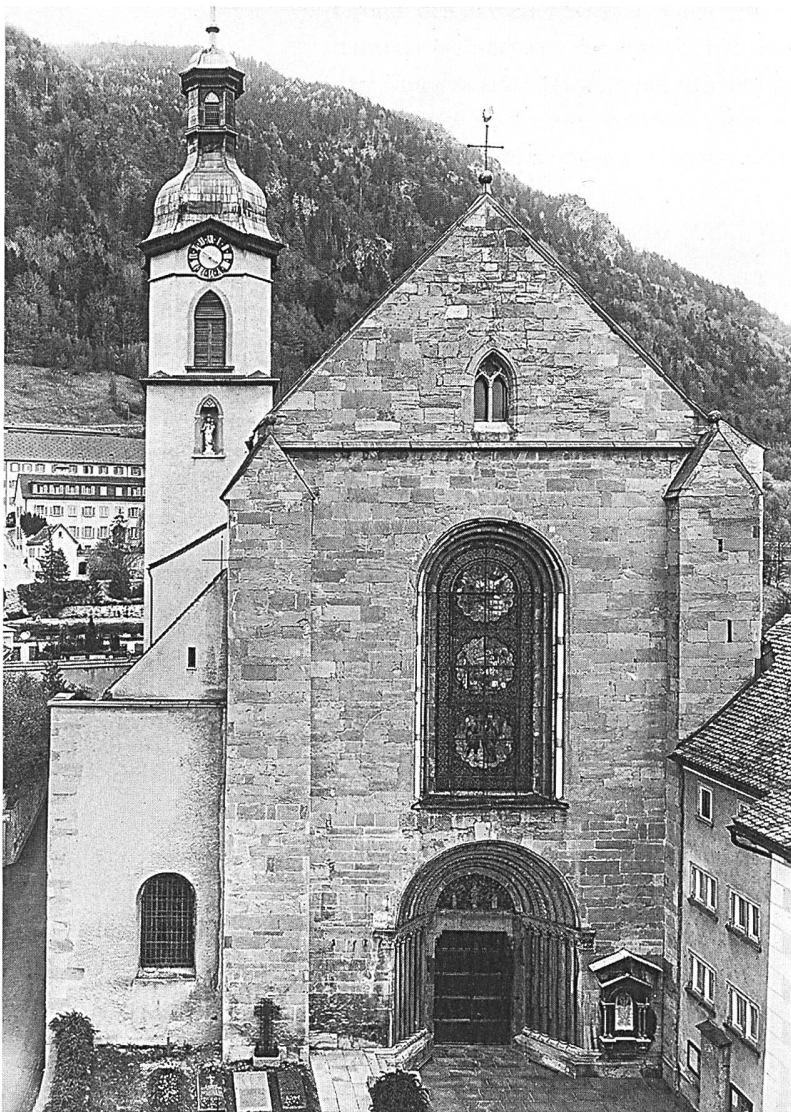
Abb. 116: Chur, Kathedrale St. Mariä Himmelfahrt, Westfassade. Zustand 2002, vor der Konservierung.

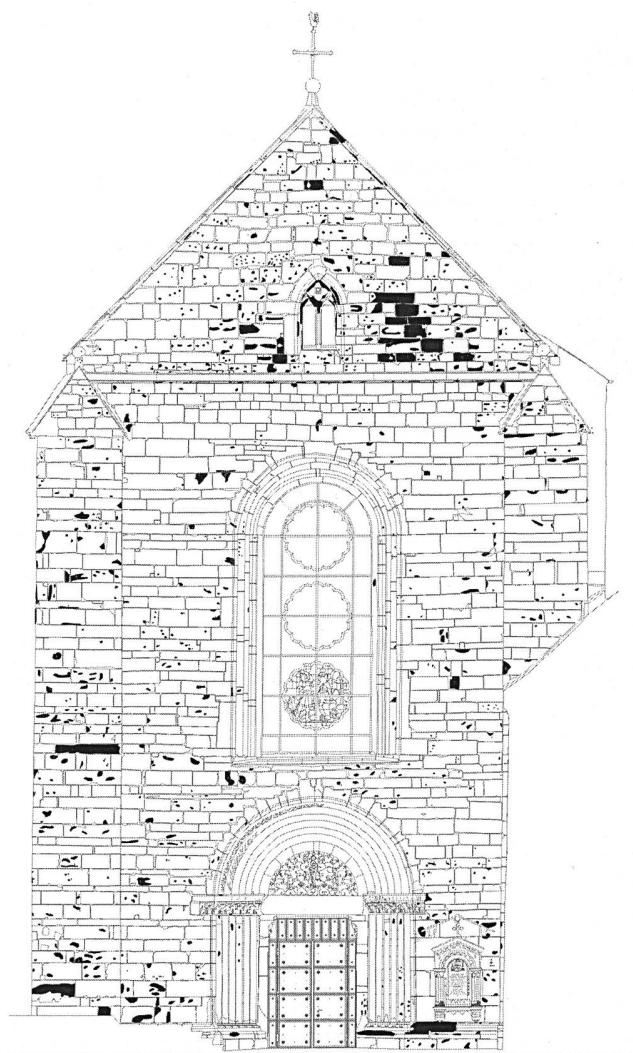
Die Westfassade ist seit 731 Jahren der Witterung ausgesetzt; Wind, Regen, Schnee, Hagel, Frost und pralle Abendsonne, vor allem im Winter extreme Temperaturunterschiede im Tagesverlauf, haben dem Steinwerk zugesetzt. Hauptschäden an der Westfassade sind die zahlreichen schalenförmigen Ablösungen der Steinoberfläche. Die Schalenbildung ist ausgeprägt in den exponiertesten Flächen, nämlich im dreieckigen Giebfeld, auf der Höhe des grossen Westfensters und in der dauerfeuchten Zone beidseits des Hauptportals. Nach der Beurteilung der Steinrestauratoren, Bildhauer Josef Ineichen und Bildhauerin Claudia Knerr, Rapperswil AG, sind vier Hauptgründe für die Steinschäden verantwortlich:

Abb. 117: Chur, Kathedrale St. Mariä Himmelfahrt, Westfassade. Steingerechte Aufnahme mit eingezeichneten Schadstellen (schwarz). Mst. 1:200.

Vor allem im Giebelbereich sind durch das Herunterfallen von Steinschalen bereits grosse Fehlstellen entstanden. Dieser Prozess ginge ungebremst weiter, wenn keine Konservierungsmassnahmen vorgenommen würden. Die Schalenabplatzungen bedeuten einerseits eine schwere Beschädigung der originalen mittelalterlichen Hausteinfassade; andererseits bilden die messerscharfen, zum Teil mehrere Handflächen grossen abstürzenden Steinschalen eine akute Gefahr für die Kirchenbesucher. Weniger gefährlich, aber ebenfalls die Originalsubstanz schmälern, sind die kleinteiligen Abschupungen der Steinoberflächen, auch sie eine Ursache der Verwitterung der Scalärasteine.

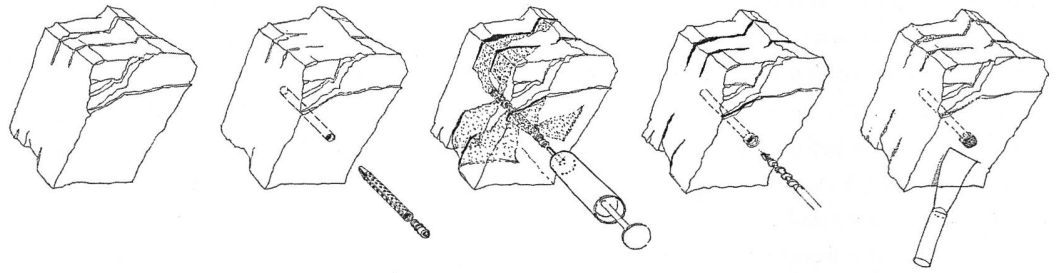
Abb. 118: Chur, Kathedrale
St. Mariä Himmelfahrt.
Arbeitsablauf bei der Sicherung von geschädigten
Steinen.

Bei starker Schalenbildung galt es bei der gegenwärtigen Konservierungsetappe, den entsprechenden Haftmörtel in die Trennrisse einzubringen; ein schwieriges Unterfangen, denn die geschädigten Steine durften und konnten ja nicht aus dem Mauergefüge ausgebaut werden. Steinrestaurator Josef Ineichen entwickelte hierfür einen konischen, etwa 20 cm langen gelochten Stahldübel, der in feine Bohrlöcher eingeschlagen werden konnte. Über ein Kunststoffventil am Hülsenende wurden mit einer Injektionsspritze Füllmörtel ins Bohrloch und über dieses in die Trennrisse eingepresst. Nach Entfernen des Kunststoffventils wurde das Bohrloch mit Ergänzungsmörtel ausgespachtelt (Abb. 118).
