Band: - (2003)

Hans Rutishauser

Die Konservierung der Westfassade der Kathedrale St. Mariä Himmelfahrt in Chur

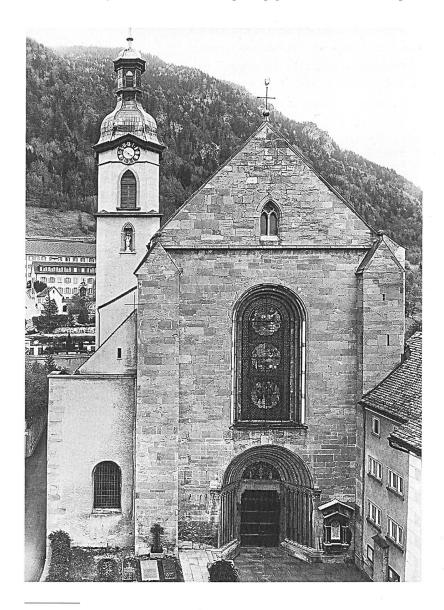
Abb. 116: Chur, Kathedrale St. Mariä Himmelfahrt, Westfassade. Zustand 2002, vor der Konservierung. Die den Churer Hofplatz gegen Osten abschliessende Westfassade der Kathedrale St. Mariä Himmelfahrt (Abb. 116) bildet die mittelalterliche Entsprechung zur Hauptfront des Bischöflichen Schlosses aus dem 18. Jahrhundert. Der Gegensatz könnte kaum grösser sein: Dort die reich stuckierte, verputzte und bunt gefasste spätbarocke Schlossfassade mit Portal- und Fensterverdachungen, gegliedert von Kolossalpila-

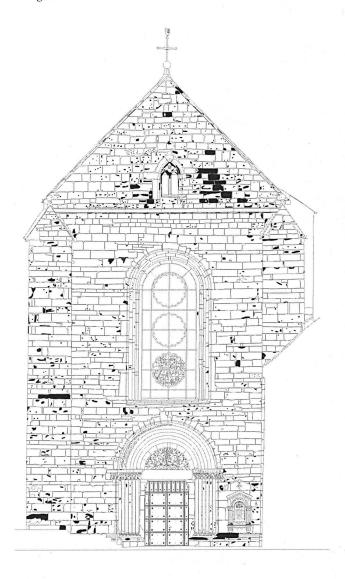
Die Westfassade ist seit 731 Jahren der Witterung ausgesetzt; Wind, Regen, Schnee, Hagel, Frost und pralle Abendsonne, vor allem im Winter extreme Temperaturunterschiede im Tagesverlauf, haben dem Steinwerk zugesetzt. Hauptschäden an der Westfassade sind die zahlreichen schalenförmigen Ablösungen der Steinoberfläche. Die Schalenbildung ist ausgeprägt in den exponiertesten Flächen, nämlich im dreieckigen Giebelfeld, auf der Höhe des grossen Westfensters und in der dauerfeuchten Zone beidseits des Hauptportals. Nach der Beurteilung der Steinrestauratoren, Bildhauer Josef Ineichen und Bildhauerin Claudia Knerr, Rupperswil AG, sind vier Hauptgründe für die Steinschäden verantwortlich:

- dieser Stein zu Schalenbildung und reagiert empfindlich auf thermische und hygrische Belastung.
- 2. Die mittelalterliche Arbeitsmethode. Rund zwei Drittel der Steinquader wurden auf Spalt versetzt, d. h. die Schichtung des Steinmaterials verläuft parallel zur Wandfläche, was des Eindringen von Wasser über Fugen, Risse und Fehlstellen erleichtert und zu Absprengungen führt.

Abb. 117: Chur, Kathedrale St. Mariä Himmelfahrt, Westfassade. Steingerechte Aufnahme mit eingezeichneten Schadstellen (schwarz). Mst. 1:200.

- 3. Schäden im Fugenmörtel. Grosse Teile der originalen Fugenmörtel sind schadhaft und stellenweise gänzlich ausgewittert. Durch offene Fugen kann das Wasser ungehindert eindringen und bindungsschwächere Schichten durchfeuchten.
- Schäden im Stein. Nicht nur durch die Fugen, sondern auch durch Risse, Löcher und Fehlstellen in der Steinoberfläche dringt Wasser ein.

Ziel der im Berichtsjahr begonnenen Konservierung der Westfassade ist es, die mittelalterliche Hausteinfassade so weit wie möglich in ihrer originalen Substanz zu erhalten und gegen künftige Schäden durch Witterungseinflüsse zu sichern. Dazu müssen die losen Schalen wieder mit dem Haustein verbunden werden. Zudem gilt es, das Eindringen von Wasser über offene Fugen, Risse und Löcher zu unterbinden und so den Zerfall zu stoppen oder mindestens wesentlich zu verzögern.
