**Artikel:** Die Konservierung der Westfassade der Kathedrale St. Mariä Himmelfahrt in Chur

**Autor:** Rutishauser, Hans

## Die Konservierung der Westfassade der Kathedrale St. Mariä Himmelfahrt in Chur

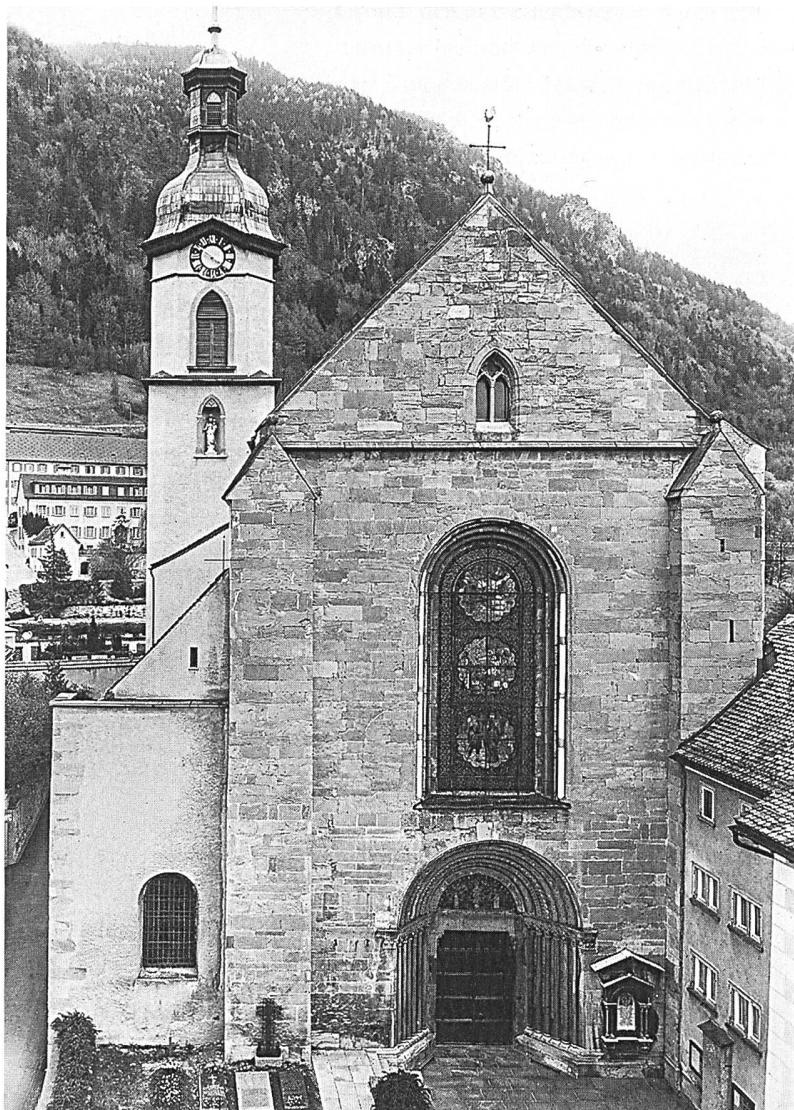
Abb. 116: Chur, Kathedrale St. Mariä Himmelfahrt, Westfassade. Zustand 2002, vor der Konservierung.

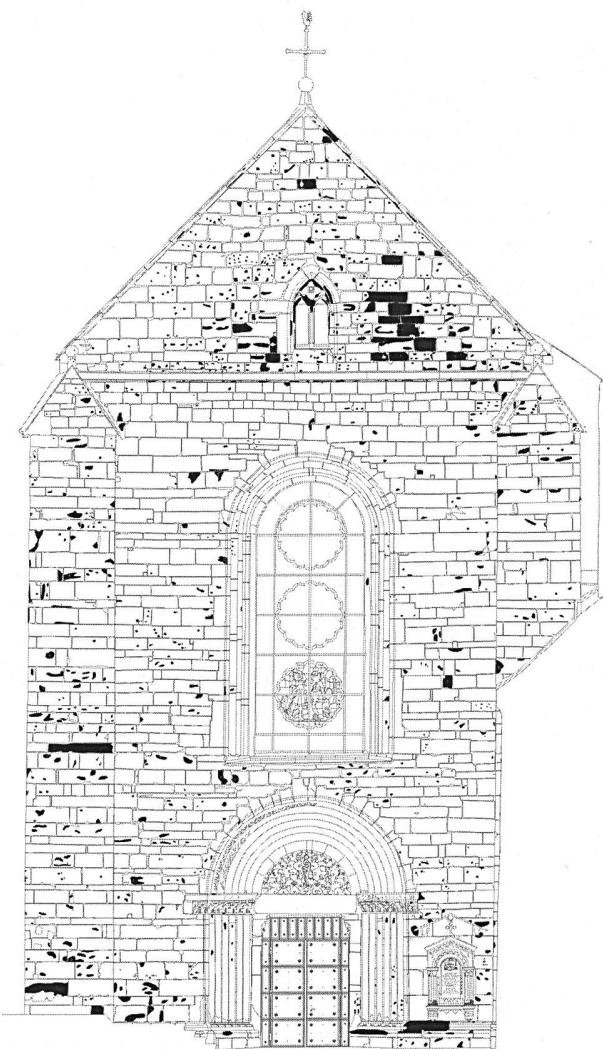
Die Westfassade ist seit 731 Jahren der Witterung ausgesetzt; Wind, Regen, Schnee, Hagel, Frost und pralle Abendsonne, vor allem im Winter extreme Temperaturunterschiede im Tagesverlauf, haben dem Steinwerk zugesetzt. Hauptschäden an der Westfassade sind die zahlreichen schalenförmigen Ablösungen der Steinoberfläche. Die Schalenbildung ist ausgeprägt in den exponiertesten Flächen, nämlich im dreieckigen Giebelfeld, auf der Höhe des grossen Westfensters und in der dauerfeuchten Zone beidseits des Hauptportals. Nach der Beurteilung der Steinrestauratoren, Bildhauer Josef Ineichen und Bildhauerin Claudia Knerr, Rapperswil AG, sind vier Hauptgründe für die Steinschäden verantwortlich:

1. *Das Material des Scalärasteins.* Aufgrund seiner Schichtung und seiner mineralischen Zusammensetzung, nämlich Kalkspat, Quarz und Glimmer, neigt

dieser Stein zu Schalenbildung und reagiert empfindlich auf thermische und hygrische Belastung.

2. *Die mittelalterliche Arbeitsmethode.* Rund zwei Drittel der Steinquader wurden auf Spalt versetzt, d. h. die Schichtung des Steinmaterials verläuft parallel zur Wandfläche, was des Eindringen von Wasser über Fugen, Risse und Fehlstellen erleichtert und zu Absprengungen führt.

Abb. 117: Chur, Kathedrale St. Mariä Himmelfahrt, Westfassade. Steingerechte Aufnahme mit eingezzeichneten Schadstellen (schwarz).  
Mst. 1:200.

3. *Schäden im Fugenmörtel.* Grosse Teile der originalen Fugenmörtel sind schadhaft und stellenweise gänzlich ausgewittert. Durch offene Fugen kann das Wasser ungehindert eindringen und bindungsschwächere Schichten durchfeuchten.
4. *Schäden im Stein.* Nicht nur durch die Fugen, sondern auch durch Risse, Löcher und Fehlstellen in der Steinoberfläche dringt Wasser ein.

Vor allem im Giebelbereich sind durch das Herunterfallen von Steinschalen bereits grosse Fehlstellen entstanden. Dieser Prozess ginge ungebremst weiter, wenn keine Konservierungsmassnahmen vorgenommen würden. Die Schalenabplatzungen bedeuten einerseits eine schwere Beschädigung der originalen mittelalterlichen Hausteinwand; andererseits bilden die messerscharfen, zum Teil mehrere Handflächen grossen abstürzenden Steinschalen eine akute Gefahr für die Kirchenbesucher. Weniger gefährlich, aber ebenfalls die Originalsubstanz schmälernd, sind die kleinteiligen Abschuppungen der Steinoberflächen, auch sie eine Ursache der Verwitterung der Scalärasteine.

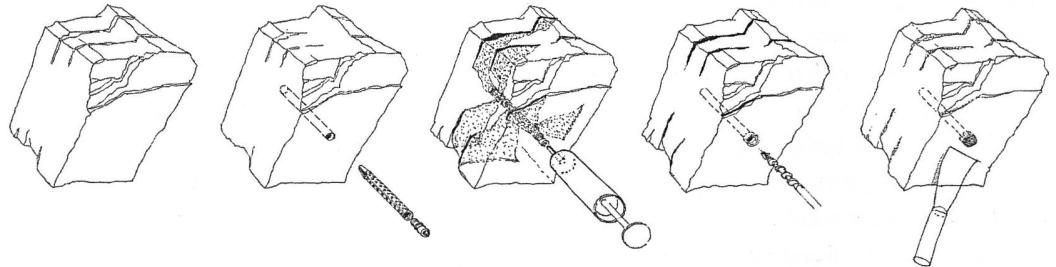
Abb. 118: Chur, Kathedrale St. Mariä Himmelfahrt. Arbeitsablauf bei der Sicherung von geschädigten Steinen.

Bei starker Schalenbildung galt es bei der gegenwärtigen Konservierungsstappe, den entsprechenden Haftmörtel in die Trennrisse einzubringen; ein schwieriges Unterfangen, denn die geschädigten Steine durften und konnten ja nicht aus dem Mauergerüste ausgebaut werden. Steinrestaurator Josef Ineichen entwickelte hierfür einen konsischen, etwa 20 cm langen gelochten Stahldübel, der in feine Bohrlöcher eingeschlagen werden konnte. Über ein Kunststoffventil am Hülsenende wurden mit einer Injektionsspritze Füllmörtel ins Bohrloch und über dieses in die Trennrisse eingepresst. Nach Entfernen des Kunststoffventils wurde das Bohrloch mit Ergänzungsmörtel ausgespachtelt (Abb. 118).
