Zeitschrift: Jahresberichte des Archäologischen Dienstes Graubünden und der Denkmalpflege Graubünden
Herausgeber: Archäologischer Dienst Graubünden; Denkmalpflege Graubünden
Band: - (2003)

Artikel: Die Konservierungsarbeiten an der romanischen Bilderdecke der Kirche St. Martin in Zillis-Reischen
Autor: Franz, Andreas
DOI: <https://doi.org/10.5169/seals-821243>

Die Konservierungsarbeiten an der romanischen Bilderdecke der Kirche St. Martin in Zillis-Reischen

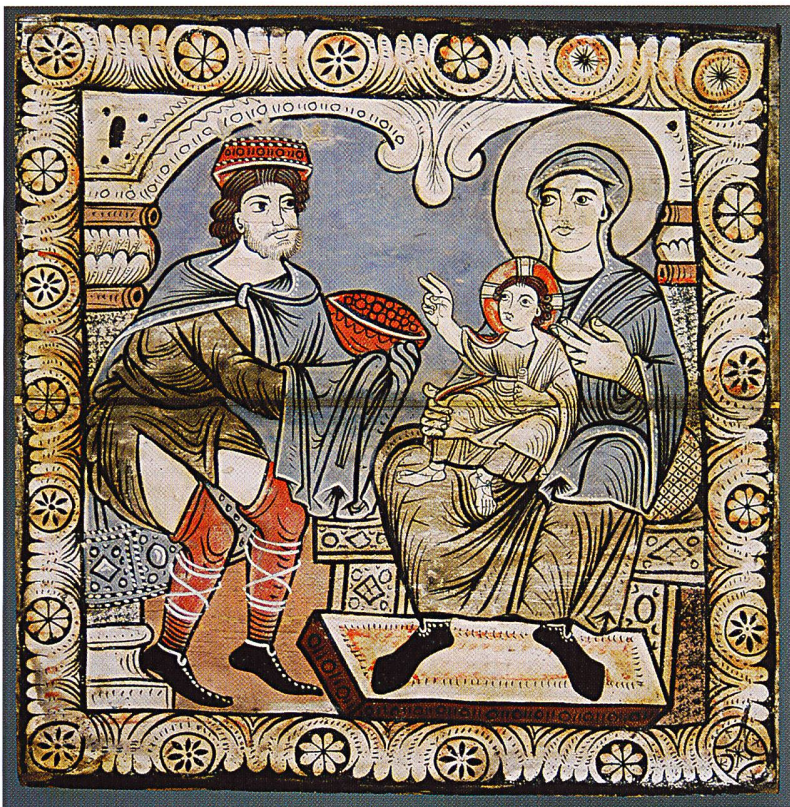
Abb. 119: Zillis-Reischen, Kirche St. Martin, Bilderdecke, Tafel 72. Anbetung der drei Könige, König vor Maria und Kind. In der Bildmitte verlaufende, horizontale Brettfuge, zu erkennen an der leichten Verdunklung der Farben. Diese Tafel gehört zu den am besten erhaltenen Bildern der Kirchendecke.

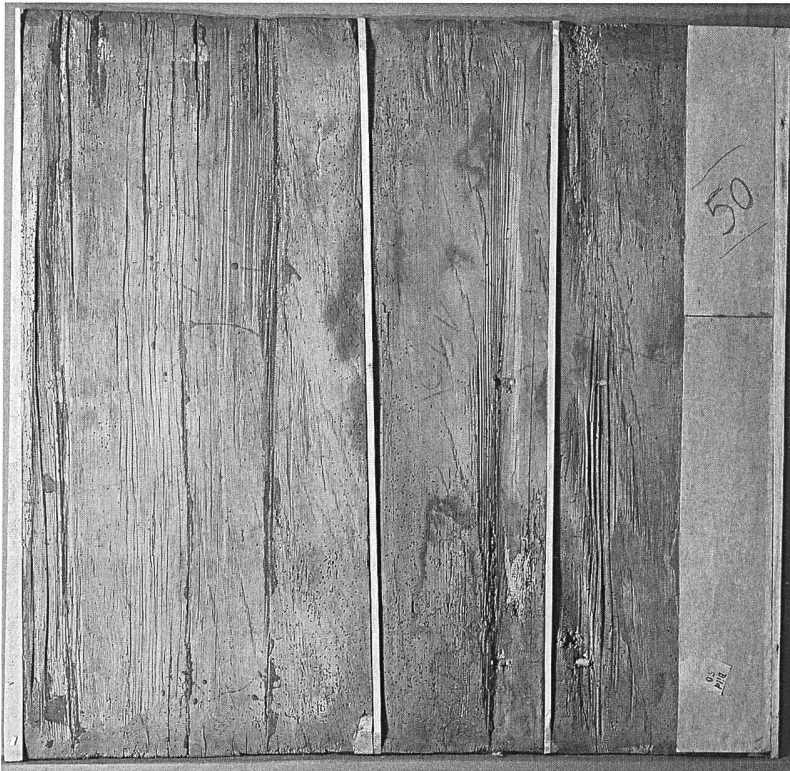
Abb. 120: Zillis-Reischen, Kirche St. Martin, Bilderdecke, Tafel 50. Streiflichtaufnahme der Rückseite, welche die beim Spalten der Bretter entstandenen Bearbeitungsspuren und Vertiefungen durch ausreissende Fasern sichtbar werden lässt. Ebenso zu erkennen sind die geglätteten Bereiche (flache Stellen). Anstückungen, Fugenleisten sowie Holzverstärkungen mit Sperrholz stammen von der Restaurierung 1938-41, ebenso die Holz Sicherungen, welche als verdunkelte, leicht glänzende Stellen in Erscheinung treten. Am rechten, originalen Brettteil ist eine aufgebrochene Stelle mit starkem Insektenbefall zu erkennen.

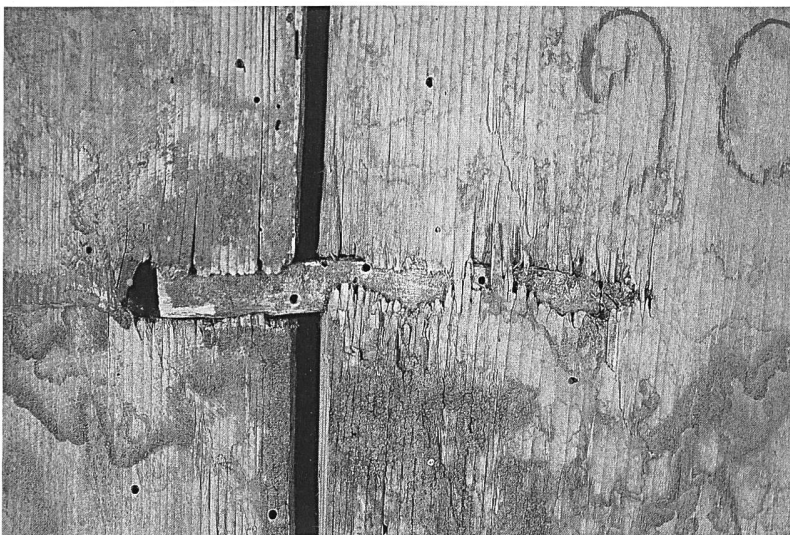
Abb. 121: Zillis-Reischen, Kirche St. Martin, Bilderdecke, Tafel 69. Rückseitig sichtbare, originale Verdübelung mit einem geschnitzten Holzdübel.

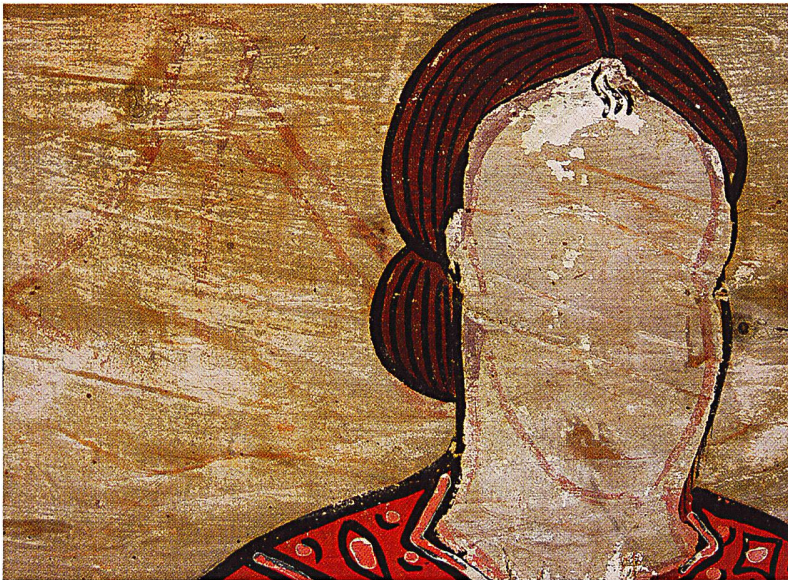
se noch feine Lasuren beigefügt, durch welche die Gesichter oder Gewänder stärker modelliert und daher plastischer erscheinen. Leider sind viele der lasierten Bereiche heute stark verblasst und schlecht zu erkennen (Abb. 122 und 123).

Abb. 122: Zillis-Reischen, Kirche St. Martin, Bilderdecke, Tafel 142. Auf der grundierten Tafel wurde mit roter Farbe die Komposition des entstehenden Bildes vorgezeichnet. Im vorliegenden Beispiel sehr gut im Gesicht (Umriss des Gesichtes) sowie links neben dem Kopf (Axt, geschultert) zu erkennen. Das Bild zeigt aber auch deutlich das Ausmass des Verlustes an dieser Tafel: Haare und Gewand haben sich gehalten, das Gesicht und der Bildhintergrund sind für immer verloren.

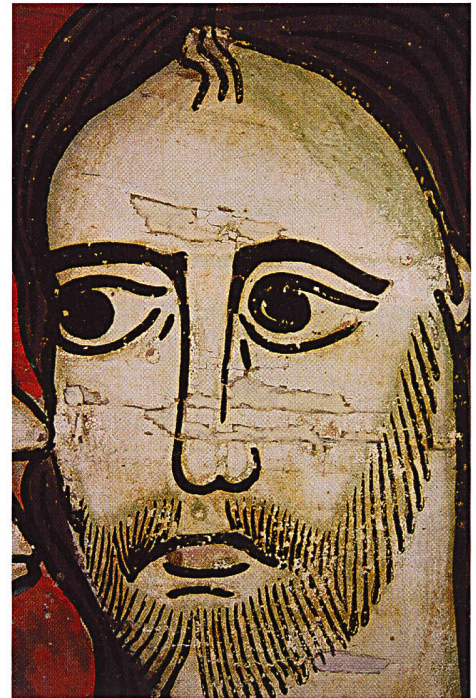
Abb. 123: Zillis-Reischen, Kirche St. Martin, Bilderdecke, Tafel 142. Schattenlasuren im Bereich des Bartes und der beschatteten Stirn. An der Stirn ist auch der etwas streifige, dünne Auftrag wie er typisch für die grünen Lasuren an der Decke Zillis ist, gut zu erkennen.

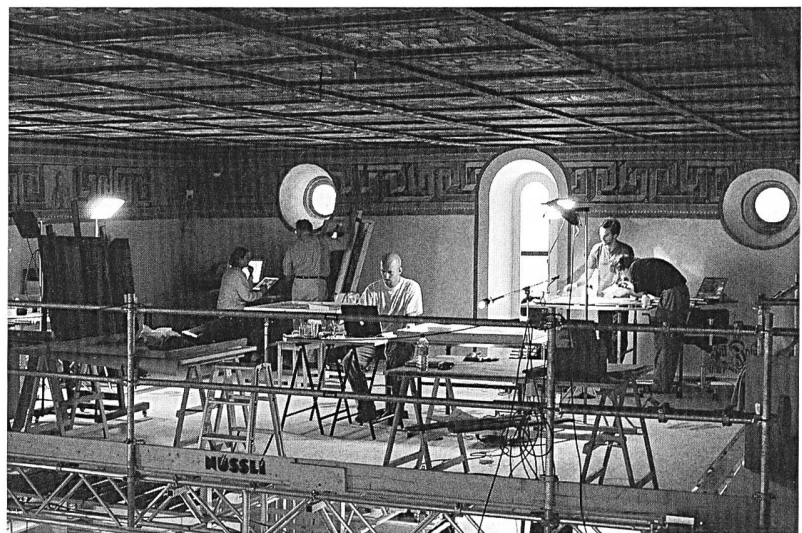
Abb. 124: Zillis-Reischen, Kirche St. Martin, Bilderdecke. Das Atelier auf dem Spezialgerüst in der Kirche vom fahrbaren Gerüstelement aus gesehen. Verschiedene Arbeitsgänge werden von den Restauratoren ausgeführt: Hinten links das Kartieren der Schadstellen mit Handlungsbedarf, in der Mitte die Konservierung der Malerei und im Hintergrund rechts die Nachkontrolle der Konservierung.

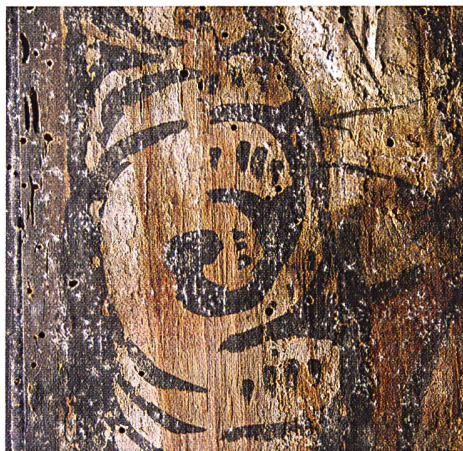
den an der einmaligen Malerei zu befürchten waren (Abb. 125 und 126).

Abb. 125: Zillis-Reischen, Kirche St. Martin, Bilderdecke, Tafel 9. Detailaufnahme einer von Pilzen befallenen Stelle. Die kleinen, weissen Flecke sind Ansammlungen von Schimmelpilzen.

An unbeschädigten Stellen der Malereien lässt sich der Pilz mit in Biozid (5% Tri-Butyl-Zinnoxid in Isopropanol) getränkten Wattestäbchen entfernen. Schwieriger wird es, wo nebst der Problematik der Schimmelpilze auch Beschädigungen der Malschicht vorliegen. An Schadensphänomenen finden sich Abblätterungen, Malschichtblasen, dachförmig aufstehende Malschichten, lose Fehlstellenränder, kleinsplittige Abplatzungen und Abpuderungen von Farben (Abb. 129). Wie lange sich diese gelockerten Partien an der über Kopf hängenden Decke zu halten vermögen, ist ungewiss. Das Studium älterer Fotografien sowie der Schadenskartierungen, welche zwischen 1989 und 1999 angefertigt wurden, zeigt, dass Partien, welche vor 10 Jahren als Schadstelle eingetragen wurden, durchaus noch heute vorgefunden werden können; nicht in jedem Fall hat sich also eine Schadstelle zu einer Verluststelle entwickelt. Andere allerdings sind unwiederbringlich ver-

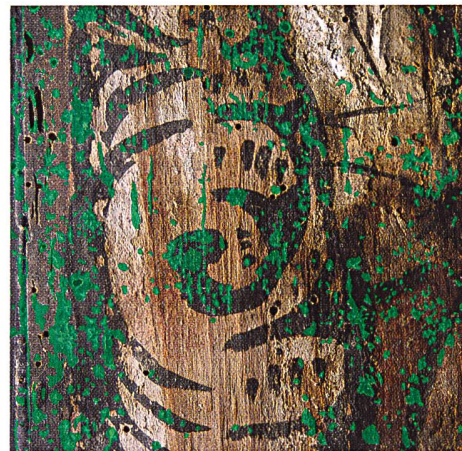
Abb. 126: Zillis-Reischen, Kirche St. Martin, Bilderdecke, Tafel 9. Diesselbe Stelle wie auf Abb. 125, hier jedoch zur Verdeutlichung die Pilze grün markiert. Eine derart bewachsene Stelle wird als «stark befallen» eingestuft.

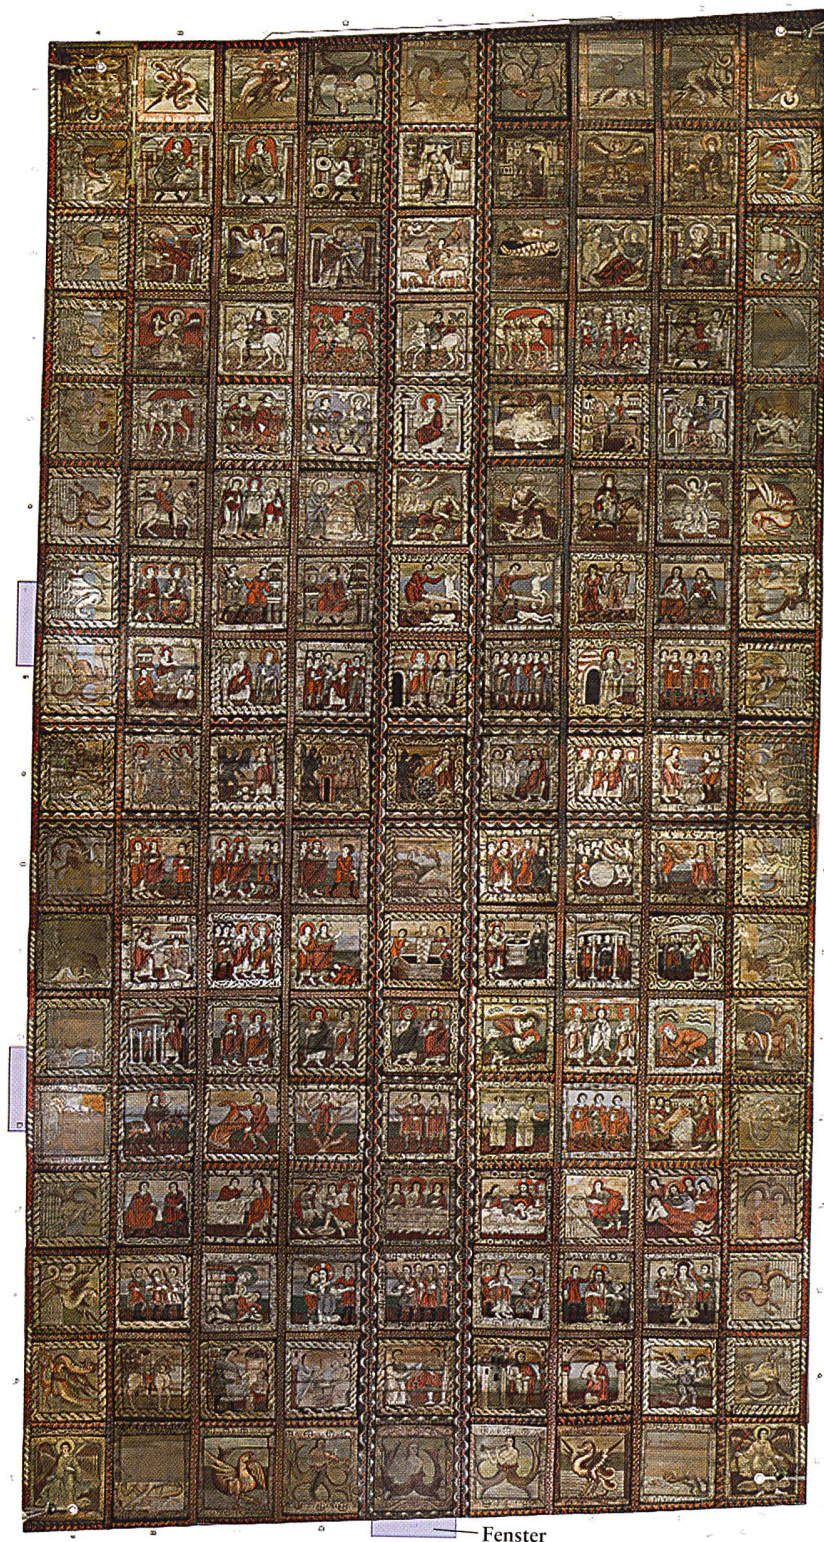
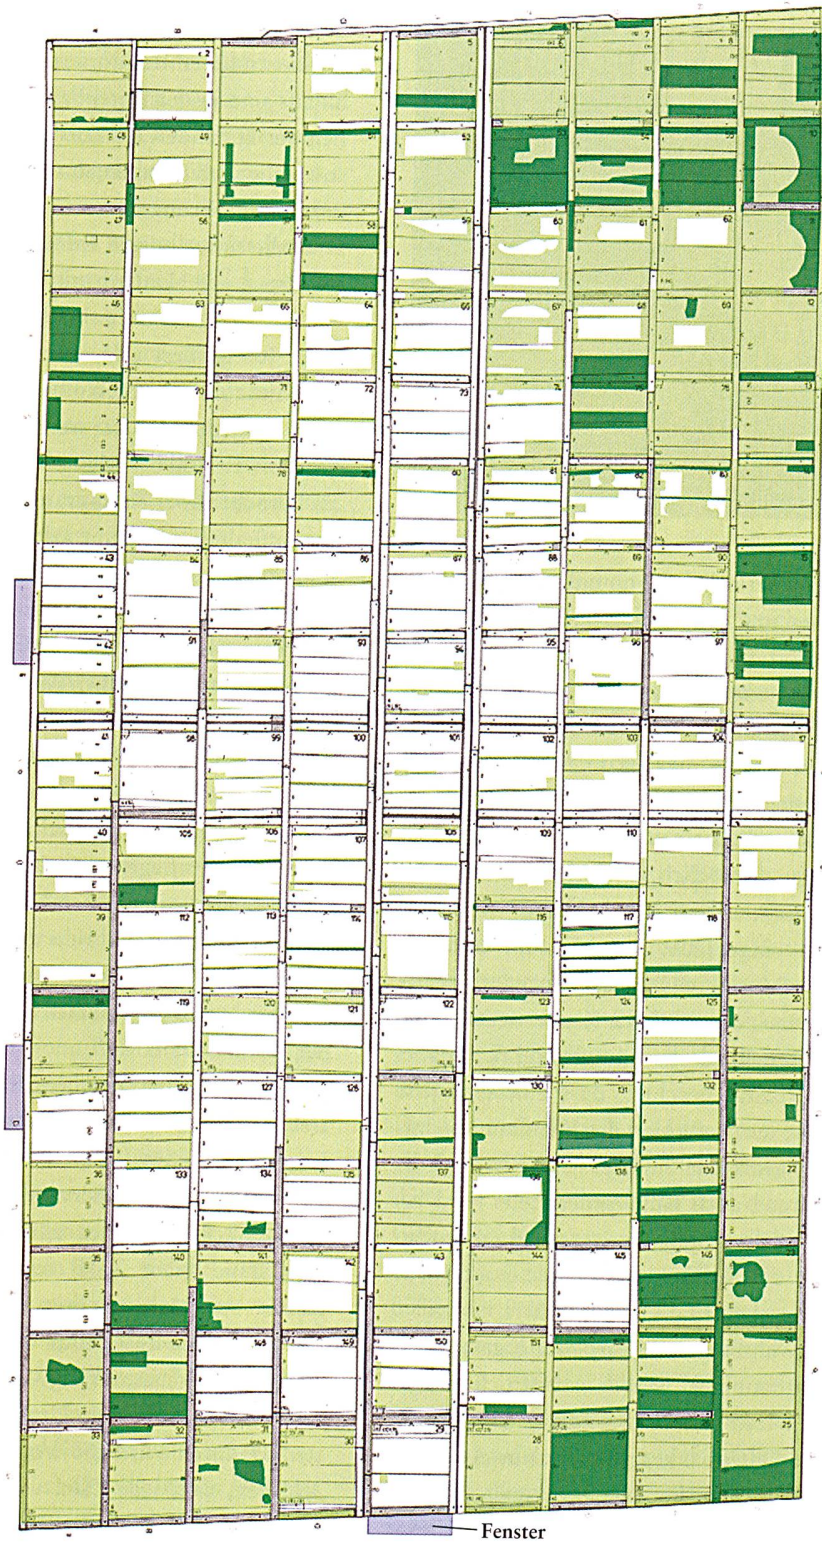
ger von Pilz befallen sind als die übrigen (Abb. 127 und 128). Daraus kann geschlossen werden, dass das Mehr an Licht und Luftbewegung das Wachstum der Pilze an der Decke hemmt.

Abb. 127/128: Zillis-Reischen, Kirche St. Martin, Bilderdecke. Links die Decke mit den Tafeln, rechts die Übersichtskartierung mit der statistischen Verteilung des Pilzbefalles (grün = stark befallen, hellgrün = befallen, weiss = unbefallen). Die hellblauen Rechtecke markieren die Position der drei Fenster. Zu erwähnen ist auch, dass sich unter dem vorderen Fenster an der Südwand wie auch jenem der Westwand die Eingangstüren befinden. Durch das Öffnen dieser Türen entsteht ein Luftaustausch, welcher das Pilzwachstum hindert. Mst. ca. 1:85.

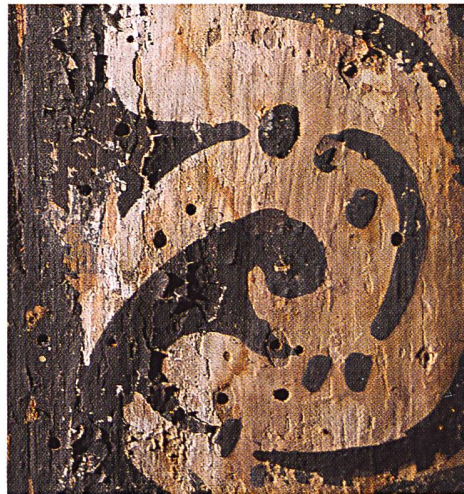
Abb. 129: Zillis-Reischen, Kirche St. Martin, Bilderdecke, Tafel 73. Beispiel für einen typischen Malschichtschaden, wie er häufig in Bereichen schwarzer Farbe vorkommt. Die Farbe rollt in Folge von Klimaschwankungen und zu hoher Bindemittelkonzentration vom weissen Hintergrund ab.
