Zeitschrift: Jahresberichte des Archäologischen Dienstes Graubünden und der Denkmalpflege Graubünden
Herausgeber: Archäologischer Dienst Graubünden; Denkmalpflege Graubünden
Band: - (2003)

Artikel: Die Konservierungsarbeiten an der romanischen Bilderdecke der Kirche St. Martin in Zillis-Reischen
Autor: Franz, Andreas
DOI: <https://doi.org/10.5169/seals-821243>

Die Konservierungsarbeiten an der romanischen Bilderdecke der Kirche St. Martin in Zillis-Reischen

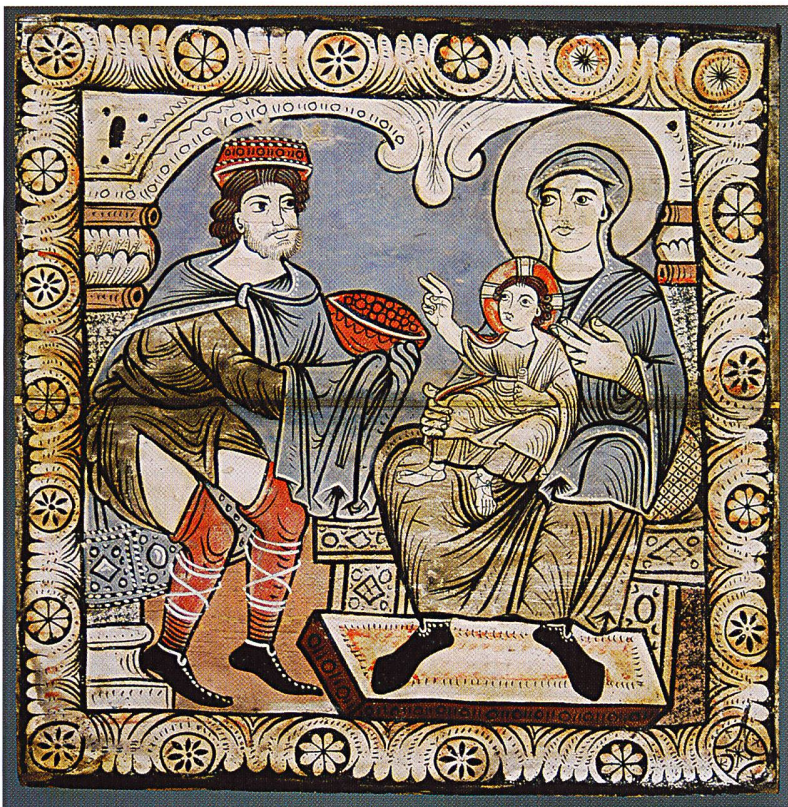
Abb. 119: Zillis-Reischen, Kirche St. Martin, Bilderdecke, Tafel 72. Anbetung der drei Könige, König vor Maria und Kind. In der Bildmitte verlaufende, horizontale Brettfuge, zu erkennen an der leichten Verdunklung der Farben. Diese Tafel gehört zu den am besten erhaltenen Bildern der Kirchendecke.

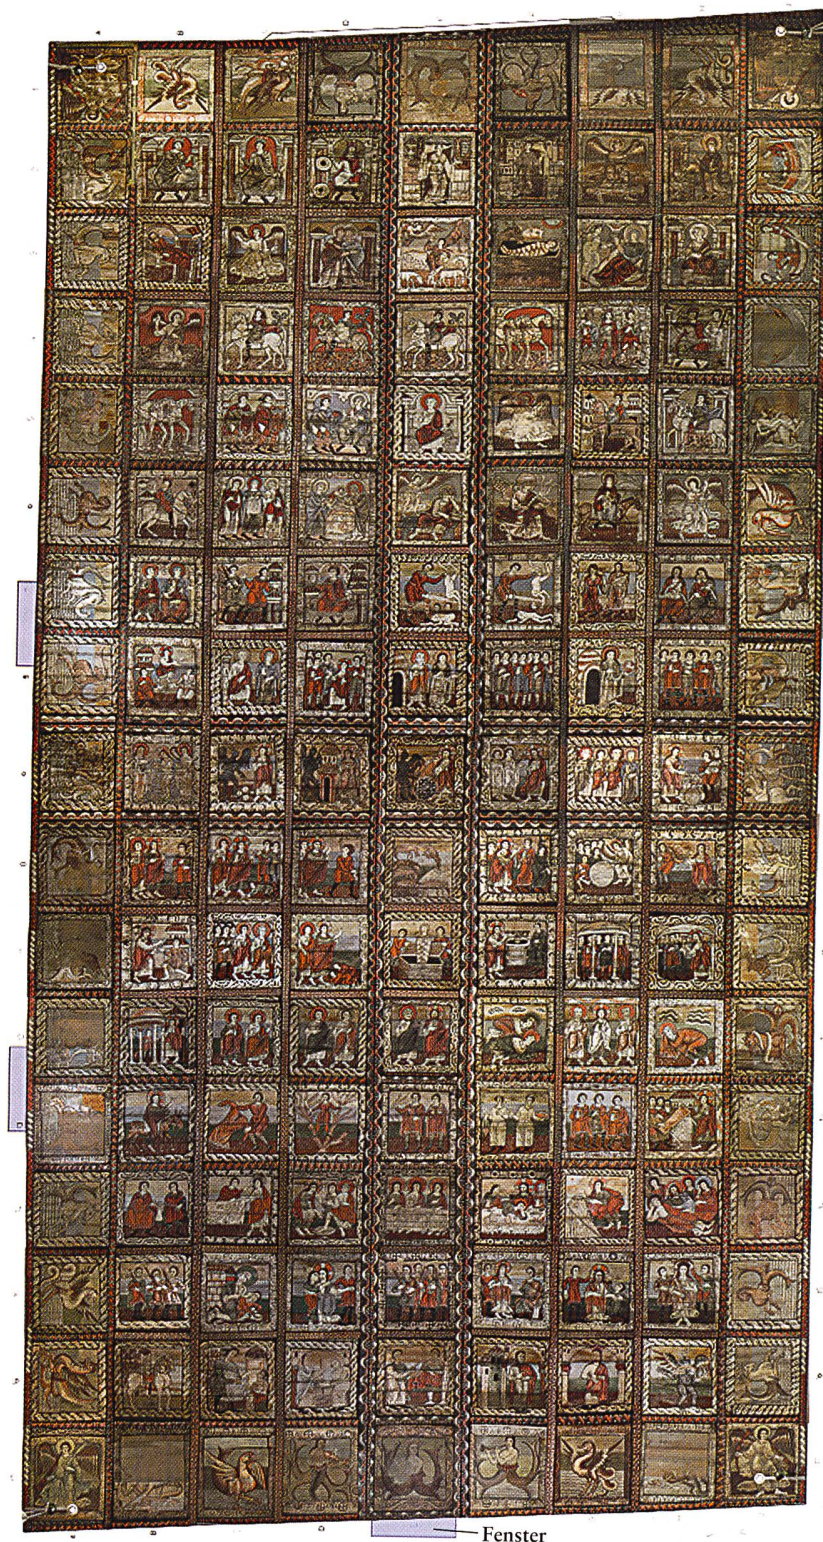
ger von Pilz befallen sind als die übrigen (Abb. 127 und 128). Daraus kann geschlossen werden, dass das Mehr an Licht und Luftbewegung das Wachstum der Pilze an der Decke hemmt.

Abb. 127/128: Zillis-Reischen, Kirche St. Martin, Bilderdecke. Links die Decke mit den Tafeln, rechts die Übersichtskartierung mit der statistischen Verteilung des Pilzbefalles (grün = stark befallen, hellgrün = befallen, weiss = unbefallen). Die hellblauen Rechtecke markieren die Position der drei Fenster. Zu erwähnen ist auch, dass sich unter dem vorderen Fenster an der Südwand wie auch jenem der Westwand die Eingangstüren befinden. Durch das Öffnen dieser Türen entsteht ein Luftaustausch, welcher das Pilzwachstum hindert. Mst. ca. 1:85.

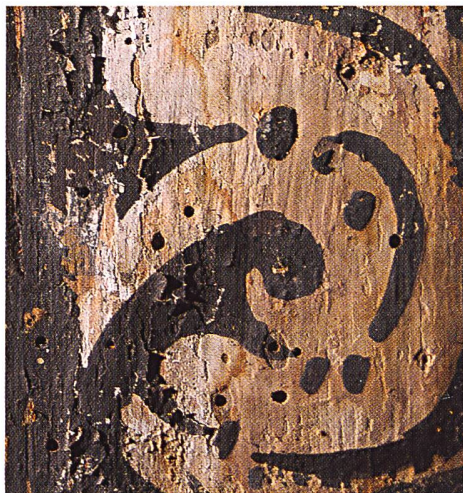
Abb. 129: Zillis-Reischen, Kirche St. Martin, Bilderdecke, Tafel 73. Beispiel für einen typischen Malschichtschaden, wie er häufig in Bereichen schwarzer Farbe vorkommt. Die Farbe rollt in Folge von Klimaschwankungen und zu hoher Bindemittelkonzentration vom weissen Hintergrund ab.
