Artikel: Die Konservierungsarbeiten an der romanischen Bilderdecke der Kirche

St. Martin in Zillis-Reischen

Autor: Franz, Andreas

Die Konservierungsarbeiten an der romanischen Bilderdecke der Kirche St. Martin in Zillis-Reischen

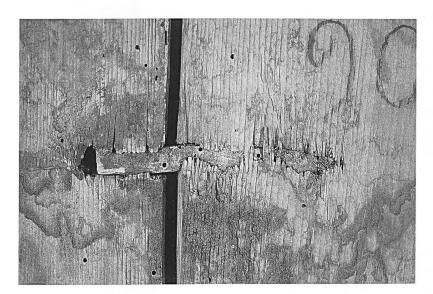
Abb. 121: Zillis-Reischen, Kirche St. Martin, Bilderdecke, Tafel 69. Rückseitig sichtbare, originale Verdübelung mit einem geschnitzten Holzdübel.

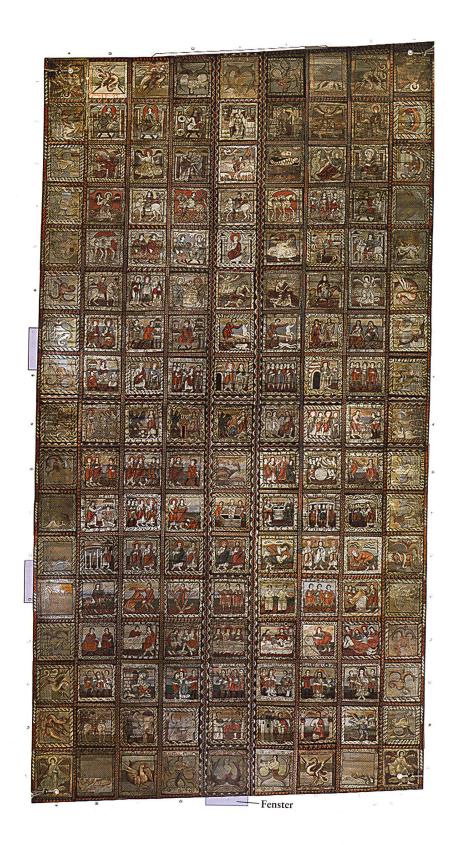
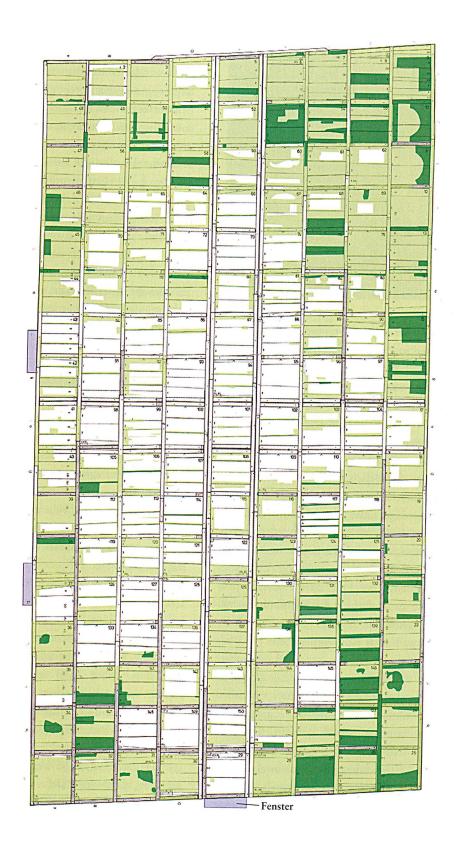
ger von Pilz befallen sind als die übrigen (Abb. 127 und 128). Daraus kann geschlossen werden, dass das Mehr an Licht und Luftbewegung das Wachstum der Pilze an der Decke hemmt.

Abb. 127/128: Zillis-Reischen, Kirche St. Martin, Bilderdecke. Links die Decke mit den Tafeln, rechts die Übersichtskartierung mit der statistischen Verteilung des Pilzbefalles (grün = stark befallen, hellgrün = befallen, weiss = unbefallen). Die hellblauen Rechtecke markieren die Position der drei Fenster. Zu erwähnen ist auch, dass sich unter dem vorderen Fenster an der Südwand wie auch jenem der Westwand die Eingangstüren befinden. Durch das Öffnen dieser Türen entsteht ein Luftaustausch, welcher das Pilzwachstum hindert. Mst. ca. 1:85.
