Brienz/Brinzauls, Burgruine Belfort.

Baugeschichtliche Untersuchung, 3. Etappe

Augustin Carigiet

Die östlich der Gemeinde Brienz/Brinzauls am Südhang des Albulatales gelegene Burgruine Belfort wird seit 2002 einer Gesamtsanierung unterzogen. Nach zwei erfolgreich abgeschlossenen Restaurierungsetappen²⁰⁷ konnte im Herbst 2003 der Hauptturm der Burgranlage eingerüstet werden; er soll im Frühjahr 2004 im Rahmen eines Kurses für Maurerlehrlinge gesichert werden.

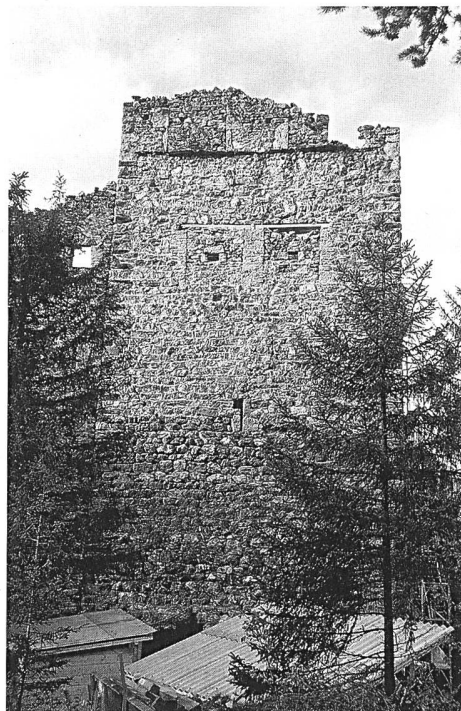
Der Hauptturm steht an der Nordwestecke der Burgranlage (Abb. 130). Er weist heute noch die stattliche Höhe von 20 m auf. Erhaltene Reste von Bauhölzern aus der Neubauezeit des Turmes weisen ein Fälldatum im Herbst/Winter der Jahre 1228/29 auf.²⁰⁸ Die Errichtung des Turms kann also frühe-

Abb. 130: Brienz/Brinzauls, Burgruine Belfort. Ansicht Nordfassade.

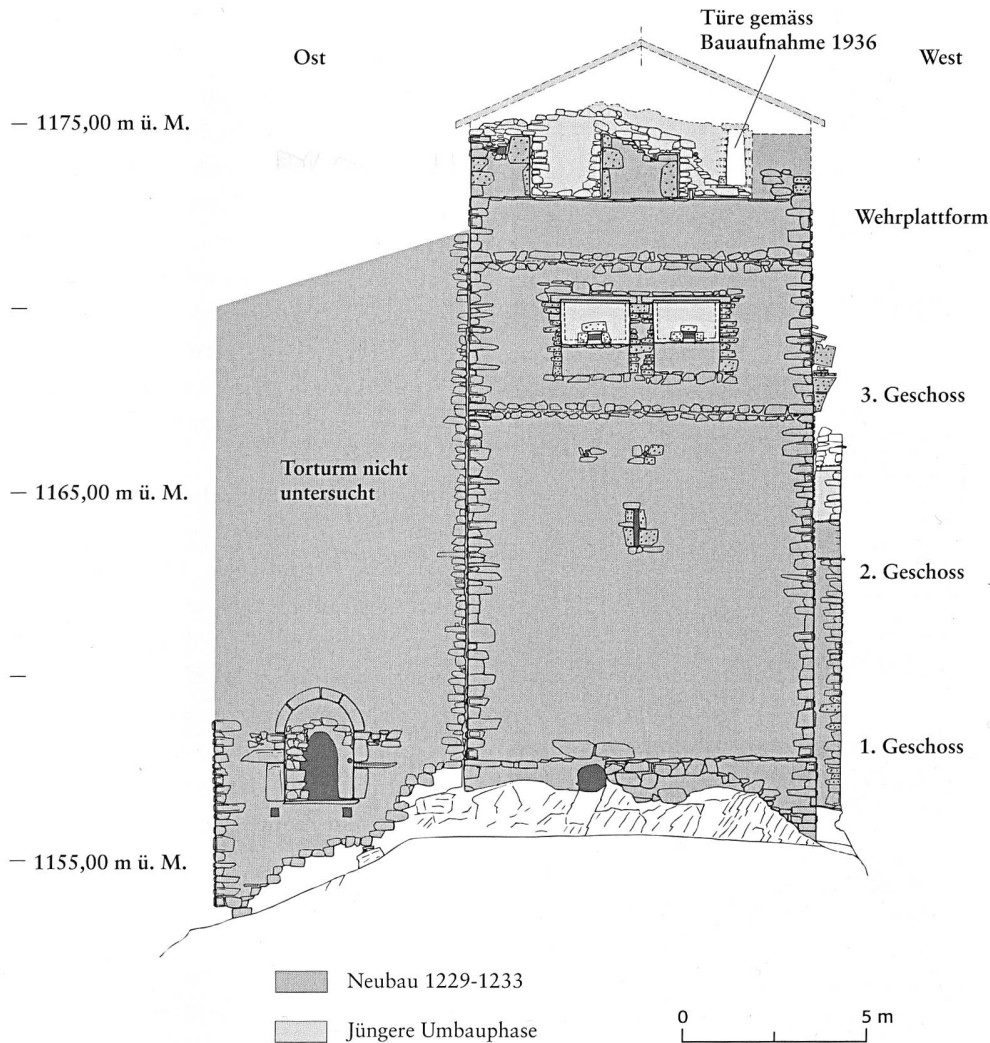
An der Nordseite ist der Turm in seiner ursprünglichen Höhe erhalten (Abb. 132). Oben erkennt man die Zinnen des Turmes, welche über einem Sims mit vorkragenden Steinplatten aufstehen (Abb. 133). Dieser Sims war als Abdeckung einer oben umlaufenden Brüstungsmauer gebaut worden. Die Brüstungsmauer und die darüber aufgesetzten Zinnen gehören zu einer Wehr-

Abb. 132: Brienz/Brinzauls,
Burgruine Belfort. Ansicht
Nordfassade. Mst. 1:200.

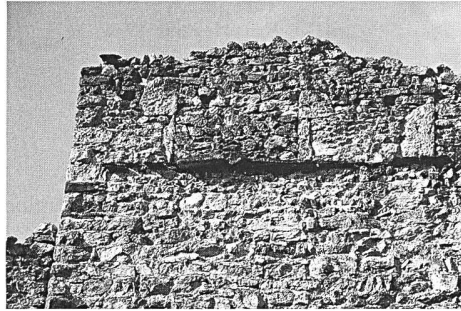
Die Zinnenlücken wurden in einer späteren Umbauphase – anlässlich einer Aufhöhung des Turmes – zugemauert. Auf einer im Auftrag des Schweizerischen Burgenvereins erstellten Bauaufnahme von 1936 ist in der Zumauerung noch die Türe auf die Laube zu erkennen; diese ist in der Zwischenzeit fast gänzlich verstorzt.

Abb. 133: Brienzenz/Brinzauls,
Burgruine Belfort. Nachträglich
zugemauerte Zinnen
über der Nordfassade.

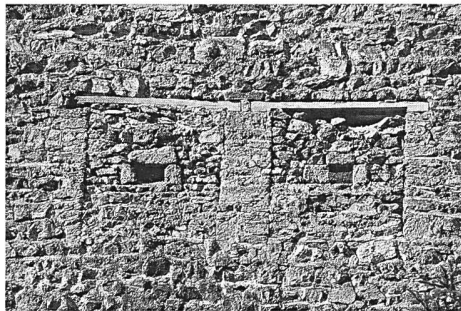
man zwei nebeneinander liegende, nachträglich vermauerte Fensteröffnungen (Abb. 134). Hierbei handelte es sich ursprünglich um zwei gegen die Angriffsseite gerichtete Wehrfenster. Die heute noch offenen kleinen Spähscharten wurden im Zuge der nachträglichen Zumauerung der Wehrfenster eingebaut; dies erfolgte gleichzeitig mit der bereits erwähnten späteren Aufhöhung des Turmes. Die aus Tuffsteinen gefügten seitlichen Lei-

Abb. 134: Brienzenz/Brinzauls,
Burgruine Belfort. Die nachträglich
zugemauerten
Wehrfenster in der Nord-
fassade.

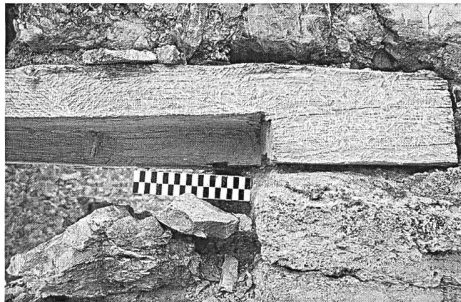
Abb. 135: Brienzenz/Brinzauls,
Burgruine Belfort. Anschlag
für einen Laden am Sturz-
holz der Wehrfenster.

lichen Leibungen war dieser 12 cm breite und tiefe Anschlag gemauert, an den hölzernen Stürzen war er ins Holz eingetieft (Abb. 135). Er diente der Aufnahme eines Ladens, welcher – am Sturz befestigt – aufgeklappt werden konnte. Liess man den Klappladen los, schloss sich dieser durch sein eigenes Gewicht. An diesen Fenstern konnten Armbrustschützen die Angriffsseite überwachen.

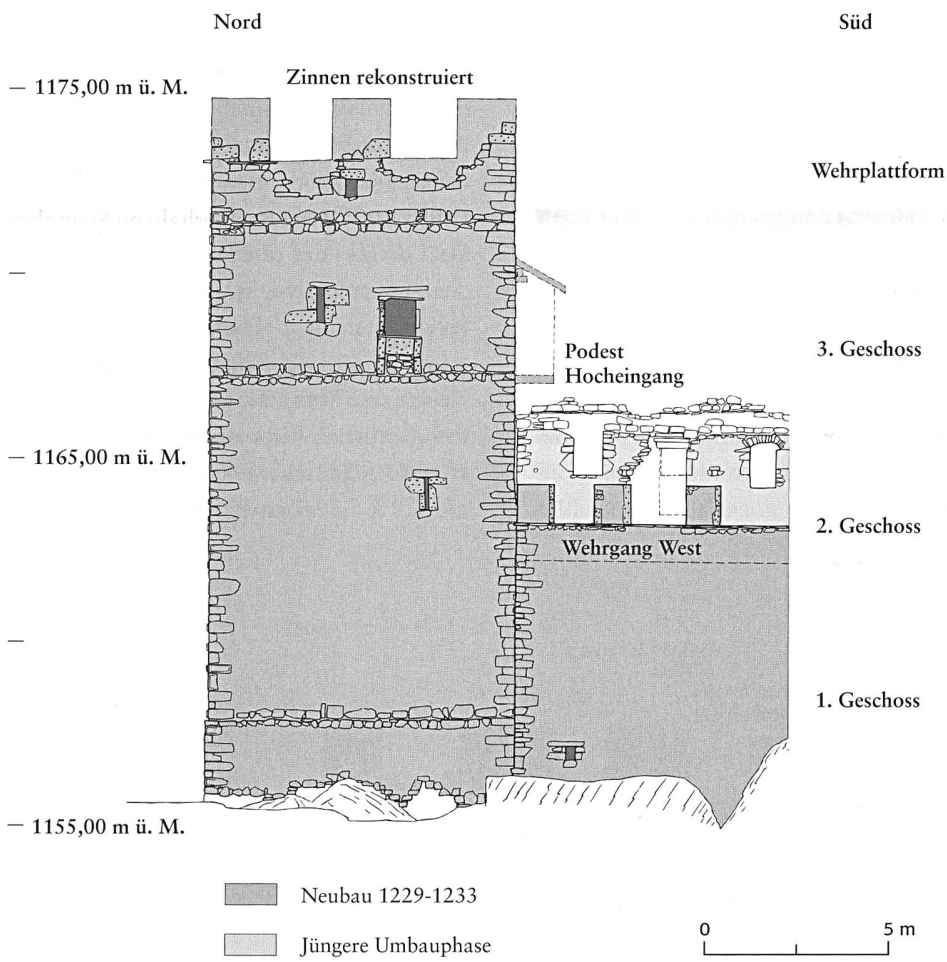
An der Westfassade sind die ursprünglichen Zinnen nur noch fragmentarisch erhalten (Abb. 136). Zwei noch erhaltene Steinplatten des Simses belegen die ursprüngliche Höhe der Brüstungsmauer. In der Mitte der Brüstung findet sich eine rechteckige Öffnung; durch diese wurde das Meteorwasser der Wehrplattform vermutlich mittels eines Speiers über die Westfassade abgeleitet.

Abb. 136: Brien/Brinzauls, Burgruine Belfort. Ansicht Westfassade. Mst. 1:200.

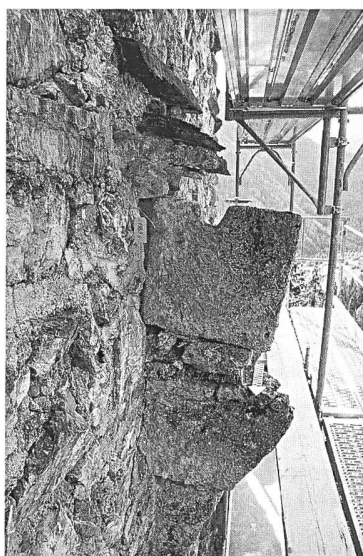
Auf der Höhe des dritten Geschosses kragt ein auf zwei tuffsteinernen Konsolen aufliegender Aborterker über die Westfassade aus (Abb. 137). Das Sitzbrett des Abortes lag noch in situ (Abb. 138), wie auch die aus einer Tuffsteinplatte bestehende nördliche Seitenwand. Der Aborterker war einst mit Steinplatten gedeckt.

Abb. 137: Brien/Brinzauls, Burgruine Belfort. Der Aborterker an der Westfassade, von Norden.

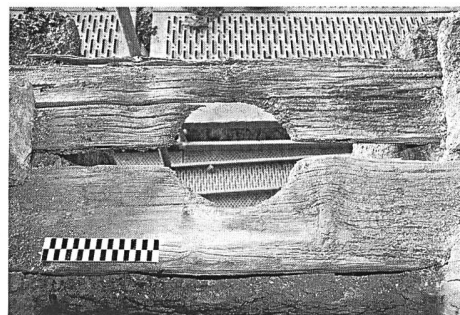
Abb. 138: Brien/Brinzauls, Burgruine Belfort. Sitzbrett im Aborterker.

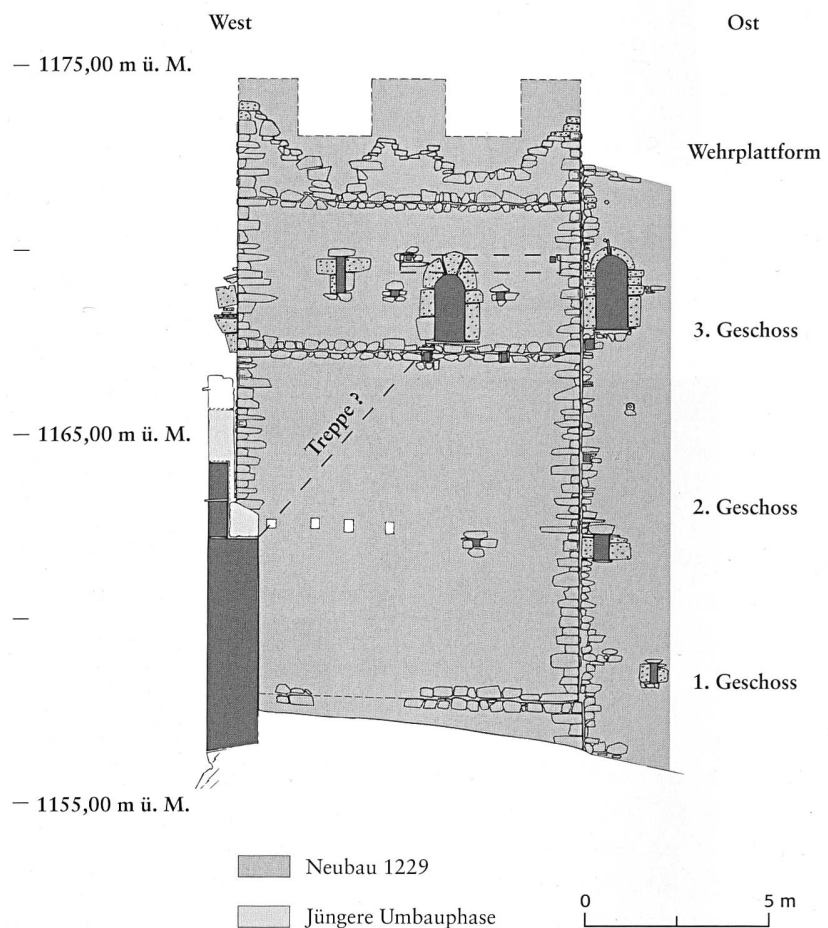
An der Südfassade sind die Zinnen über dem Hauptturm bereits gänzlich zerfallen (Abb. 139); nur noch stark aufgelöste Reste der Brüstungsmauer stehen hier über dem dritten Geschoss auf. Auf der Höhe des dritten Geschosses, 10 m über dem Niveau des Innenhofes, findet sich der Hochein- gang zum Turm. Gemäss Baubefund war vor diesem Eingang eine von zwei über die Südfassade vorkragenden Balken gestützte Laube mit Pultdach angebracht. Als Erschliessung dieser Laube wäre eine Aussen- treppe vom westlichen Wehrgang her anzunehmen. Denkbar wäre aber auch eine Ver- bindung über die Laube im vierten Ge- schoss des Torturmes.

Abb. 139: Brienz/Brinzauls, Burgruine
 Belfort. Ansicht Südfassade.
 Mst. 1:200.

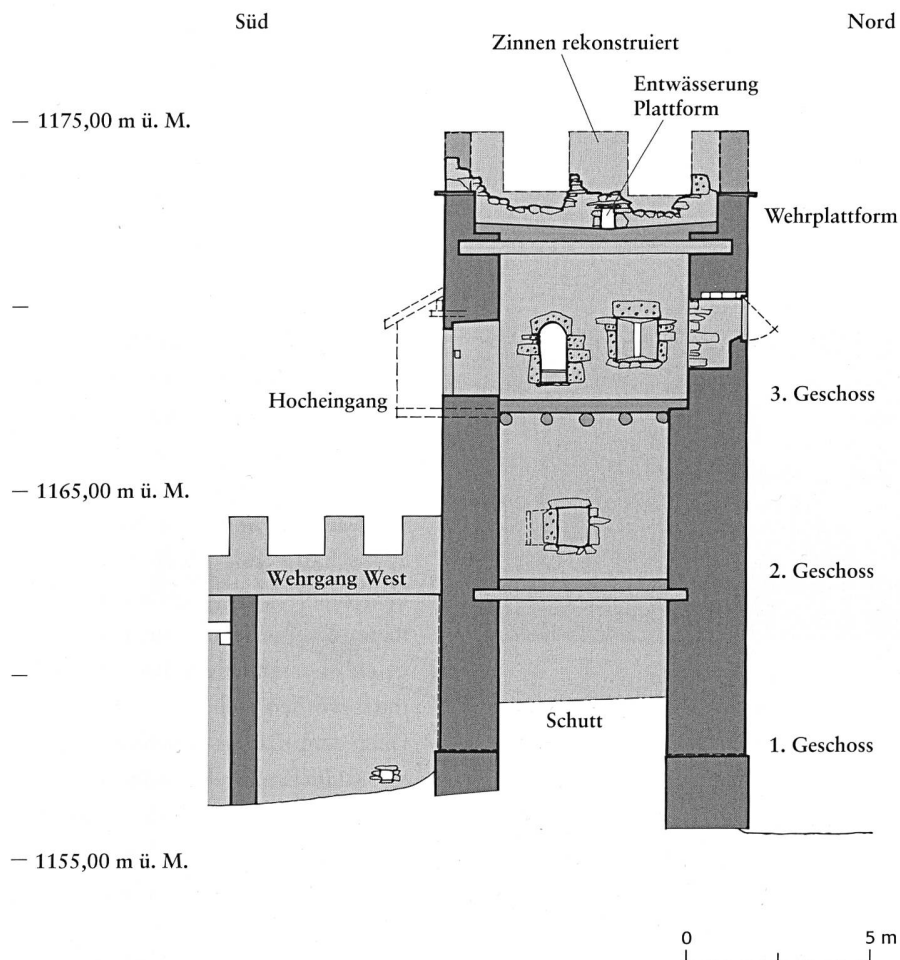
Der Hauptturm wies ursprünglich lediglich drei Geschosse auf (Abb. 140). Die West-, Nord- und Ostwand wurden 2,30 m stark gemauert, die gegen den Burghof gerichtete Südmauer weist eine Stärke von 1,70 m auf. Bis zum Boden des dritten Geschosses wurden die Aussenmauern jeweils in gleich bleibender Stärke ausgeführt. Dazwischen baute man als Auflager für den Boden des zweiten Turmgeschosses fünf von Norden nach Süden verlegte Baumstämme ein. In der Süd-In-

Abb. 140: Brienz/Brinzauls, Burgruine Belfort. Schnitt mit Ansicht gegen Westen. Mst. 1:200.

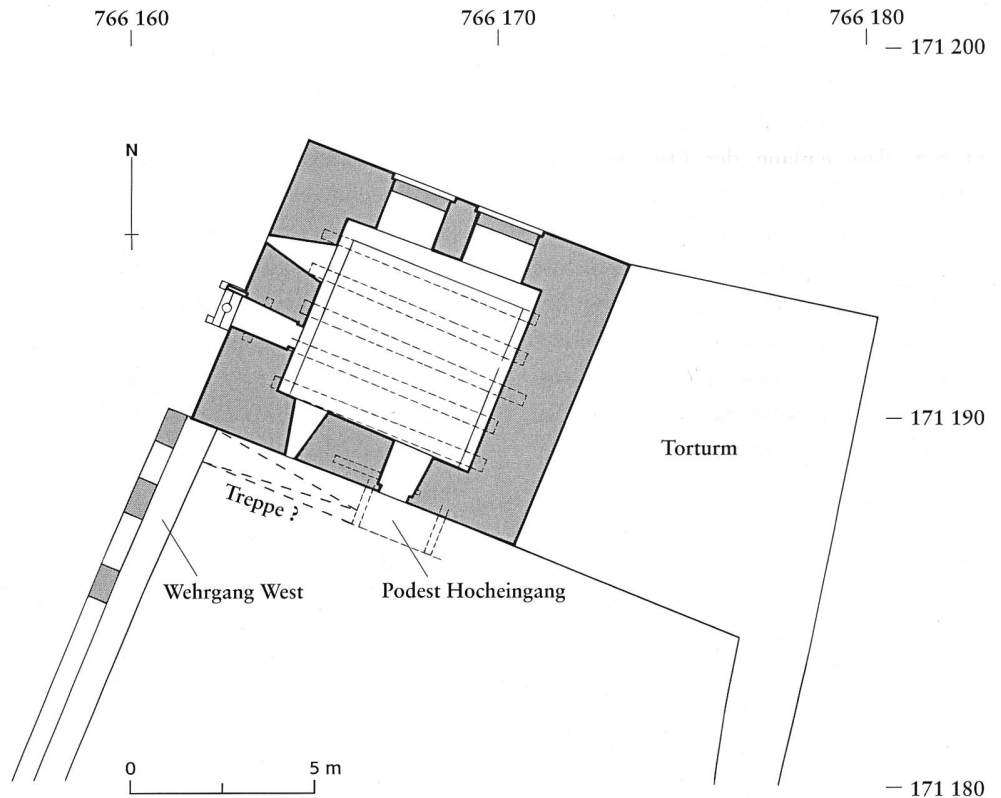
nenwand fanden sich noch drei Stumpfe dieser Bodenlager. Es sind dies die erwähnten Reste von Bauhölzern, für die die dendrochronologische Untersuchung ein Fälldatum im Herbst/Winter der Jahre 1228/29 ergab. Der Boden des dritten Turmgeschosses, dem Eingangsgeschoss, lag einst auf fünf von Westen nach Osten verlegten Baumstämmen auf. Oberhalb dieser Bodenlage weisen die West-, Nord- und Ostwand einen deutlichen Rücksprung der Mauerstärke auf – dadurch war der Innenraum hier auf 5,0 x 5,5 m erweitert (Abb. 141). Auf

Abb. 141: Brienz/Brinzauls,
Burgruine Belfort. Grundriss
drittes Geschoss. Mst. 1:200.

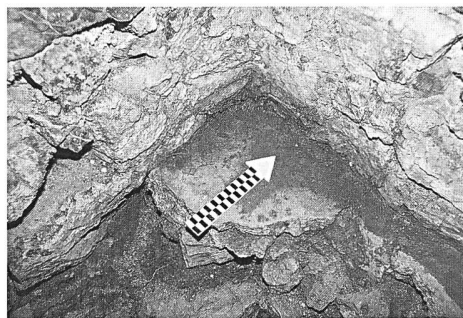
dem nördlichen Absatz blieb ein Rest des originalen Mörtelbodens zum Eingangsgeschoss erhalten (Abb. 142). Dieser erlaubt die Rekonstruktion des aufwändigen Bodenaufbaus: Quer über der Balkenlage aus Baumstämmen war eine 15 cm starke Lage von Hälblingen (längs halbierte Stämme) verlegt. Darüber brachte man ein Steinbett ein. Dieses wurde schliesslich in zwei Arbeitsgängen mit Kalkmörtel übergossen. Der Bodenaufbau zwischen der Oberkante der Baumstämmen und der Gehfläche des Mörtelbodens misst 35 cm.

Abb. 142: Brienz/Brinzauls, Burgruine Belfort.
Rest des Mörtelbodens zum dritten Geschoss.

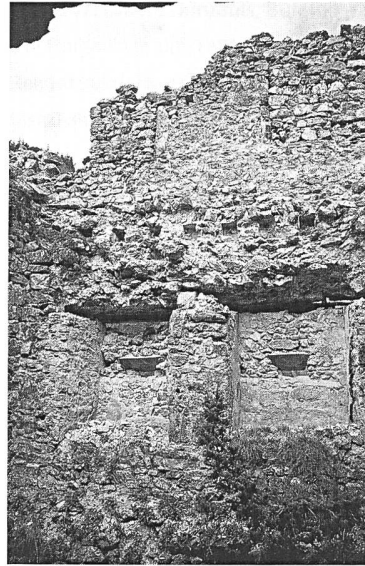
In der Nordwand des dritten Geschosses finden sich die schon erwähnten zwei Wehrfenster (Abb. 143). Diese sind durch einen Mittelpfeiler getrennt. Der Mörtelboden in den tiefen Nischen liegt 80 cm über dem Bodenniveau des dritten Geschosses. Die Stürze über den Nischen bestehen aus vier nebeneinander liegenden Holzbalken. In der Westwand desselben Geschosses findet sich eine Rundbogentüre mit Gewänden aus Tuffstein (Abb. 144). Sie diente als Eingang in die Abornische und war einst mit einer Türe abschliessbar.

Abb. 143: Brienz/Brinzauls, Burgruine Belfort. Die Wehrfenster in der Nord-Innenwand, Ansicht von Süden.

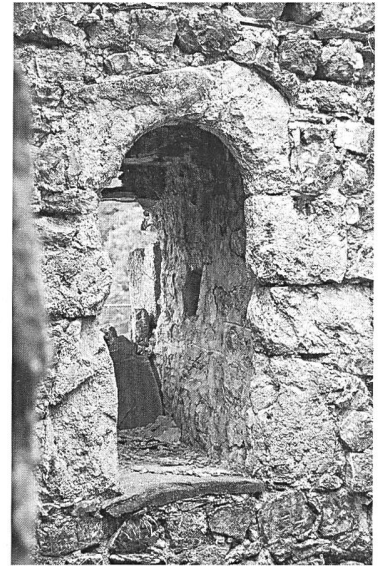
Abb. 144: Brienz/Brinzauls, Burgruine Belfort. Rundbogentüre zum Aborterker in der Westinnenwand des dritten Geschosses.

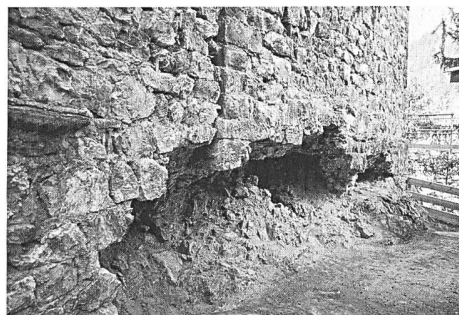
Am 4. März 1499 wird die Burgranlage im Vorfeld der Schlacht an der Calven von Bündner Truppen gestürmt und in Brand gesetzt. Aus dieser Zeit könnte die grosse Fehlstelle am Fusse der Nordfassade stammen (Abb. 148). Seither ist die Burgruine der Witterung ausgesetzt.

Abb. 148: Brienz/Brinzauls, Burgruine Belfort. Unterminierung der Nordwand, von Nordosten.
