Artikel: Brienz/Brinzauls, Burgruine Belfort : baugeschichtliche Untersuchung, 3. Etappe
Autor: Carigiet, Augustin
DOI: <https://doi.org/10.5169/seals-821244>

Brienz/Brinzauls, Burgruine Belfort.

Baugeschichtliche Untersuchung, 3. Etappe

Augustin Carigiet

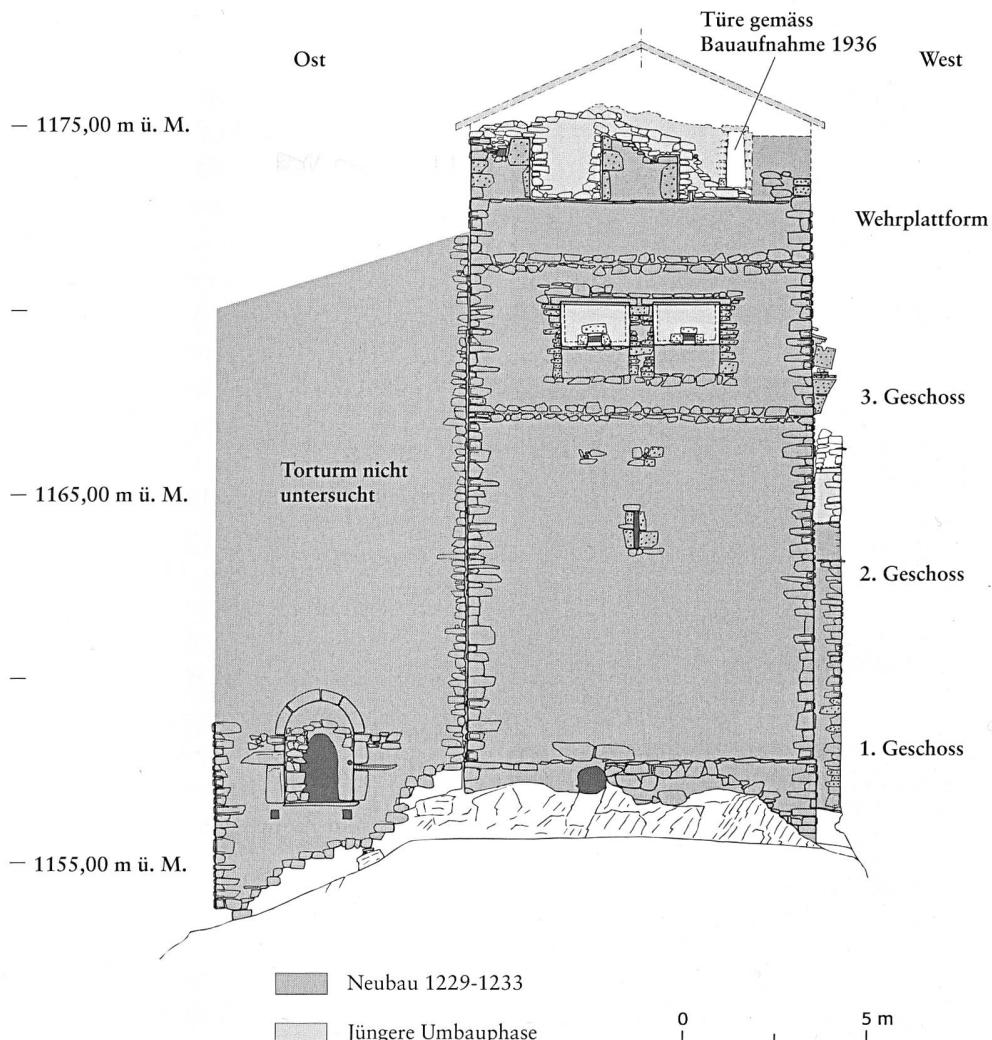
Abb. 132: Brienz/Brinzauls,
Burgruine Belfort. Ansicht
Nordfassade. Mst. 1:200.

An der Nordseite ist der Turm in seiner ursprünglichen Höhe erhalten (Abb. 132). Oben erkennt man die Zinnen des Turmes, welche über einem Sims mit vorkragenden Steinplatten aufstehen (Abb. 133). Dieser Sims war als Abdeckung einer oben umlaufenden Brüstungsmauer gebaut worden. Die Brüstungsmauer und die darüber aufgesetzten Zinnen gehören zu einer Wehr-

Die Zinnenluken wurden in einer späteren Umbauphase – anlässlich einer Aufhöhung des Turmes – zugemauert. Auf einer im Auftrag des Schweizerischen Burgenvereins erstellten Bauaufnahme von 1936 ist in der Zumauerung noch die Türe auf die Laube zu erkennen; diese ist in der Zwischenzeit fast gänzlich verstürzt.

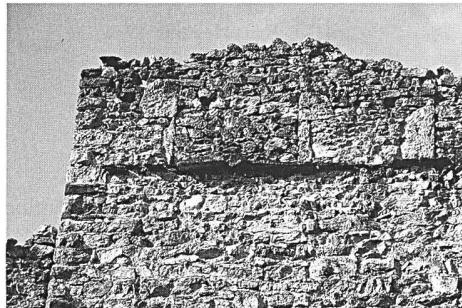
Abb. 133: Brienz/Brinzauls, Burgruine Belfort. Nachträglich zugemauerte Zinnen über der Nordfassade.

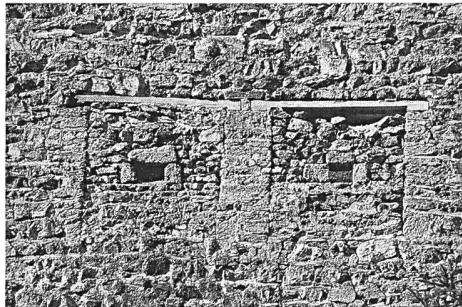
man zwei nebeneinander liegende, nachträglich vermauerte Fensteröffnungen (Abb. 134). Hierbei handelte es sich ursprünglich um zwei gegen die Angriffsseite gerichtete Wehrfenster. Die heute noch offenen kleinen Spähscharten wurden im Zuge der nachträglichen Zumauerung der Wehrfenster eingebaut; dies erfolgte gleichzeitig mit der bereits erwähnten späteren Aufhöhung des Turmes.

Abb. 134: Brienz/Brinzauls, Burgruine Belfort. Die nachträglich zugemauerten Wehrfenster in der Nordfassade.

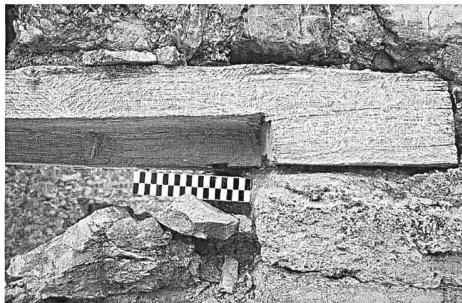
Abb. 135: Brienz/Brinzauls, Burgruine Belfort. Anschlag für einen Laden am Sturzholz der Wehrfenster.

lichen Leibungen war dieser 12 cm breite und tiefe Anschlag gemauert, an den hölzernen Stürzen war er ins Holz eingetieft (Abb. 135). Er diente der Aufnahme eines Ladens, welcher – am Sturz befestigt – aufgeklappt werden konnte. Liess man den Klappladen los, schloss sich dieser durch sein eigenes Gewicht. An diesen Fenstern konnten Armbrustschützen die Angriffsseite überwachen.

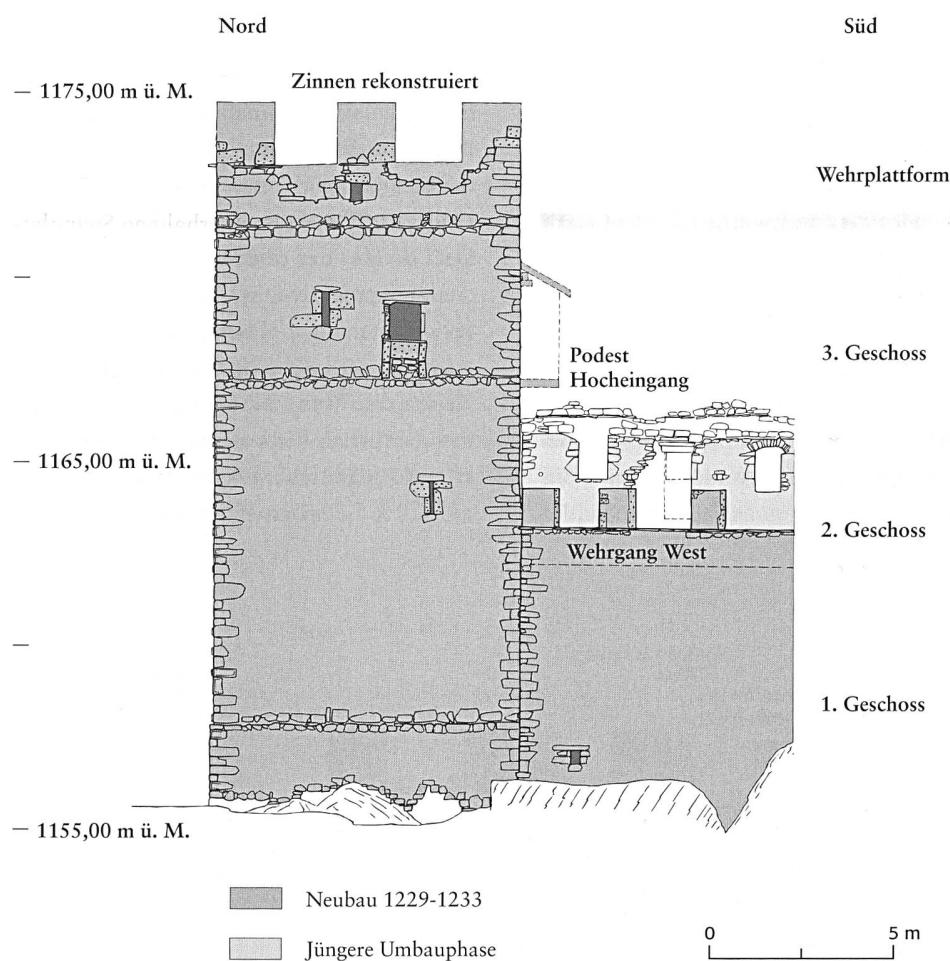
Abb. 136: Brienz/Brinzauls,
Burgruine Belfort. Ansicht
Westfassade. Mst. 1:200.

An der Westfassade sind die ursprünglichen Zinnen nur noch fragmentarisch erhalten (Abb. 136). Zwei noch erhaltene Steinplatten des Simses belegen die ursprüngliche Höhe der Brüstungsmauer. In der Mitte der Brüstung findet sich eine rechteckige Öffnung; durch diese wurde das Meteorwasser der Wehrplattform vermutlich mittels eines Speiers über die Westfassade abgeleitet.

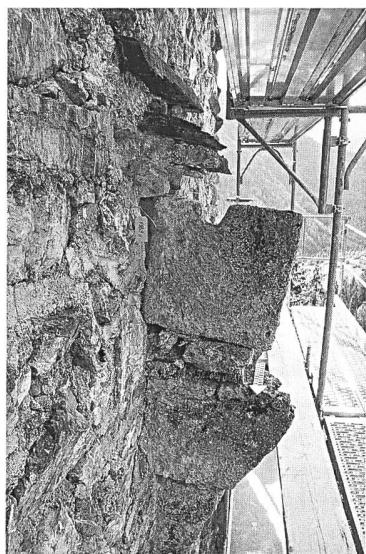
Auf der Höhe des dritten Geschosses kragt ein auf zwei tuffsteinernen Konsolen aufliegender Aborterker über die Westfassade aus (Abb. 137). Das Sitzbrett des Abortes lag noch in situ (Abb. 138), wie auch die aus einer Tuffsteinplatte bestehende nördliche Seitenwand. Der Aborterker war einst mit Steinplatten gedeckt.

Abb. 137: Brienz/Brinzauls, Burgruine Belfort.
Der Aborterker an der Westfassade, von Norden.

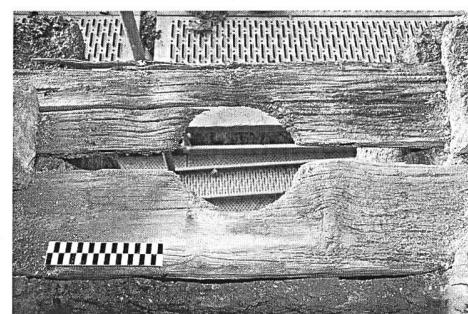
Abb. 138: Brienz/Brinzauls,
Burgruine Belfort. Sitzbrett
im Aborterker.

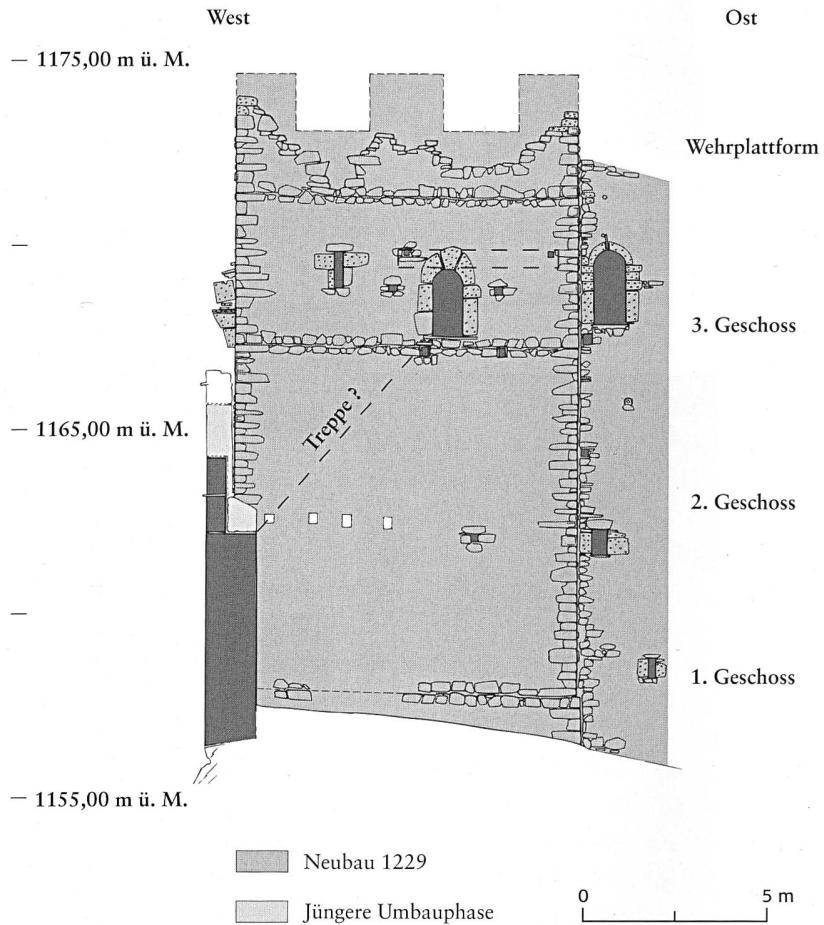
Abb. 139: Brienz/Brinzauls, Burgruine

An der Südfassade sind die Zinnen über dem Hauptturm bereits gänzlich zerfallen (Abb. 139); nur noch stark aufgelöste Reste der Brüstungsmauer stehen hier über dem dritten Geschoss auf. Auf der Höhe des dritten Geschosses, 10 m über dem Niveau des Innenhofes, findet sich der Hoccheinang zum Turm. Gemäss Baubefund war vor diesem Eingang eine von zwei über die Südfassade vorkragenden Balken gestützte Laube mit Pultdach angebracht. Als Erschliessung dieser Laube wäre eine Aussenstreppe vom westlichen Wehrgang her anzunehmen. Denkbar wäre aber auch eine Verbindung über die Laube im vierten Geschoss des Torturmes.

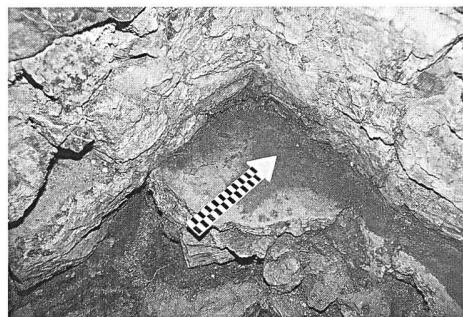
dem nördlichen Absatz blieb ein Rest des originalen Mörtelbodens zum Eingangsgeschoss erhalten (Abb. 142). Dieser erlaubt die Rekonstruktion des aufwändigen Bodenaufbaus: Quer über der Balkenlage aus Baumstämmen war eine 15 cm starke Lage von Hälblingen (längs halbierte Stämme) verlegt. Darüber brachte man ein Steinbett ein. Dieses wurde schliesslich in zwei Arbeitsgängen mit Kalkmörtel übergossen. Der Bodenaufbau zwischen der Oberkante der Baumstämmen und der Gehfläche des Mörtelbodens misst 35 cm.

Abb. 142: Brienz/Brinzauls, Burgruine Belfort.
Rest des Mörtelbodens zum dritten Geschoss.

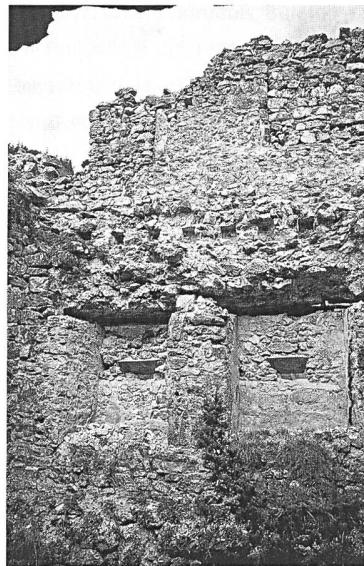
In der Nordwand des dritten Geschosses finden sich die schon erwähnten zwei Wehrfenster (Abb. 143). Diese sind durch einen Mittelpfeiler getrennt. Der Mörtelboden in den tiefen Nischen liegt 80 cm über dem Bodenniveau des dritten Geschosses. Die Stürze über den Nischen bestehen aus vier nebeneinander liegenden Holzbalken. In der Westwand desselben Geschosses findet sich eine Rundbogentüre mit Gewänden aus Tuffstein (Abb. 144). Sie diente als Eingang in die Abortnische und war einst mit einer Türe abschliessbar.

Abb. 143: Brienz/Brinzauls, Burgruine Belfort. Die Wehrfenster in der Nord-Innenwand, Ansicht von Süden.

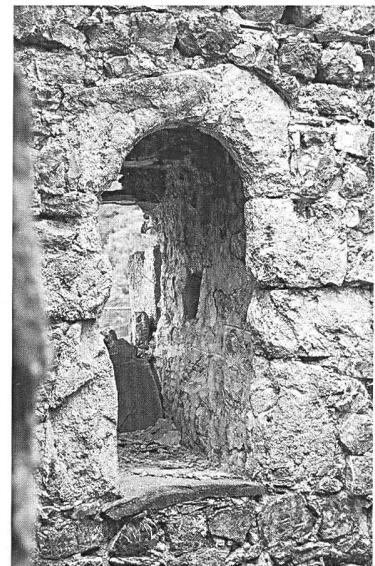
Abb. 144: Brienz/Brinzauls, Burgruine Belfort. Rundbogentüre zum Aborterker in der Westinnenwand des dritten Geschosses.

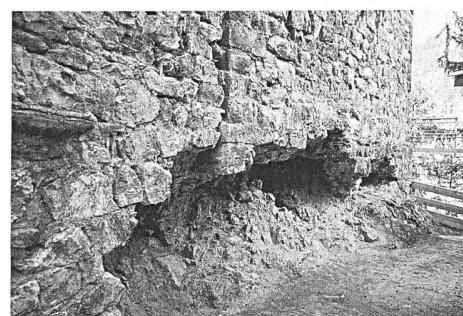
Am 4. März 1499 wird die Burgruine im Vorfeld der Schlacht an der Calven von Bündner Truppen gestürmt und in Brand gesetzt. Aus dieser Zeit könnte die grosse Fehlstelle am Fusse der Nordfassade stammen (Abb. 148). Seither ist die Burgruine der Witterung ausgesetzt.

Abb. 148: Brienz/Brinzauls,
Burgruine Belfort. Unterminierung der Nordwand,
von Nordosten.
