Zeitschrift: Jahresberichte des Archäologischen Dienstes Graubünden und der Denkmalpflege Graubünden
Herausgeber: Archäologischer Dienst Graubünden; Denkmalpflege Graubünden
Band: - (2004)

Artikel: Müstair, Kloster St. Johann : eine neue Dachhaut auf der Klosterkirche
Autor: Rutishauser, Hans
DOI: <https://doi.org/10.5169/seals-821225>

Müstair, Kloster St. Johann: Eine neue Dachhaut auf der Klosterkirche

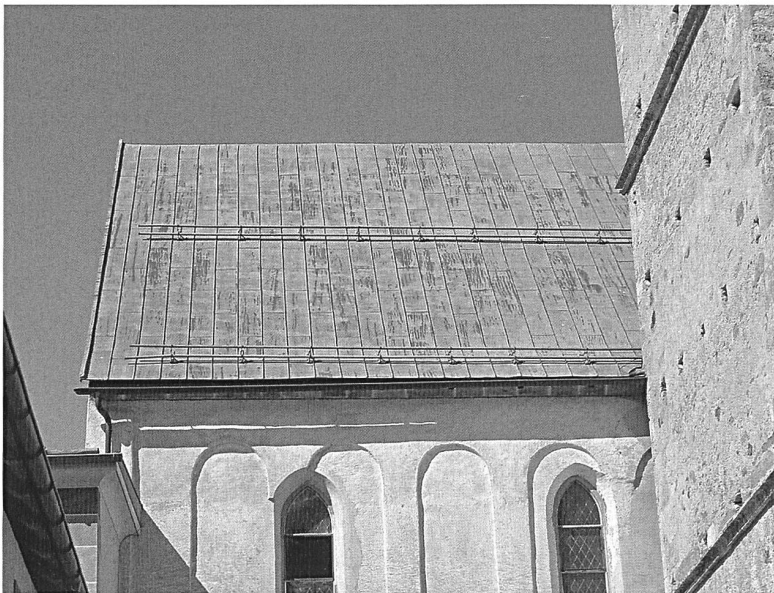
Abb. 66: Müstair, Kloster St. Johann, Klosterkirche. Das ungefähr 80 Jahre alte Dach aus verzinktem Eisenblech.

Das Dach der Klosterkirche wurde 1925 mit einer Blechhaut überzogen – Fotos aus der Zeit vor 1906 (Abb. 68) belegen noch das ursprüngliche Holzschindeldach. Das bestehende Weissblechdach war im «Generationenrythmus» entrostet und neu mit Menninge und grauer Schuppenpanzer-Farbe gestrichen worden. Die Blechfälze allerdings waren nach rund 80 Jahren undicht geworden.

Nach zwei Jahren intensiver Besprechungen, Konsultationen und Augenscheinen hat die fünfköpfige Baukommission der Stiftung Pro Kloster St. Johann am 28. September 2004 einstimmig beschlossen, die neue Dachhaut auf der Klosterkirche St. Johann als Lärchen-Schindeldach mit hinterlüftetem Unterdach unter Beibehaltung des bestehenden Blechdaches als Brand- und

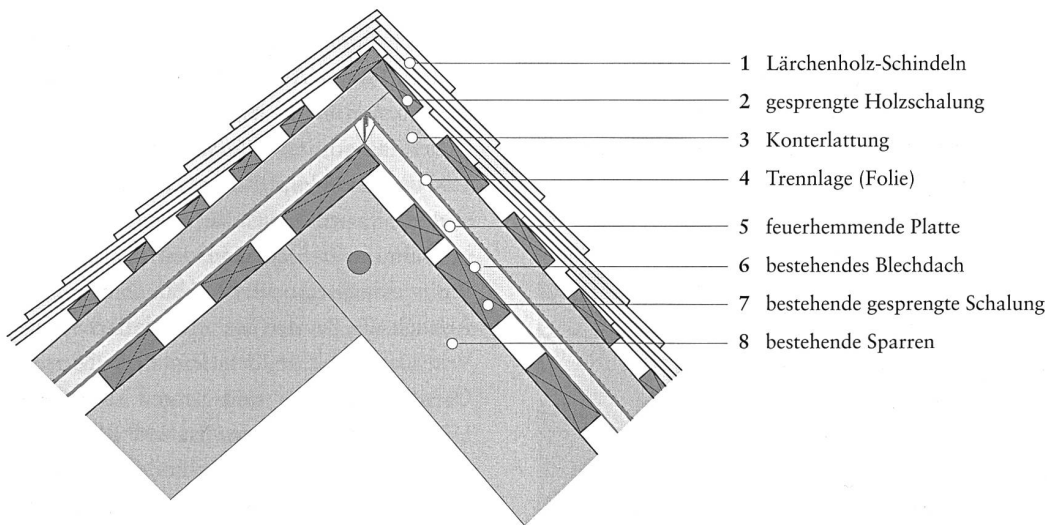
Abb. 69: Müstair, Kloster
St. Johann. Schnittskizze der
neuen Dachkonstruktion.

Der verantwortliche Architekt Dieter Jüngling, Chur, und mit ihm die beigezogenen Fachexperten, mochten nur für eine Doppeldach-Konstruktion Verantwortung und Haftung übernehmen. Von Jüngling wurde schliesslich in Absprache und im Einvernehmen mit den Fachexperten folgende neue Variante für die Dachhaut ausgearbeitet (Abb. 69): Auf das bestehende, vorgängig geflickte Blechdach würden feuerhemmende Platten befestigt, deren Stärke der Höhe der Blech-Stehfälze entspricht. Über diese «Schiftung» würde eine wasserdichte, aber dampfdurchlässige Folie gelegt. Es folgte eine Konterlattung und eine Lattung, bzw. Schalung, je nach Wahl der sichtbaren Dachhaut. Gemäss den vom Architekten ausgearbeiteten Detailplänen wären die Kon-

struktionshöhen an Ort, First und Trauf im Falle der Eindeckung mit einer Metallhaut in etwa gleich stark, wie bei einer solchen mit Schindeln.
